ANÁLISE DA ESTABILIDADE DE UM TALUDE DE ESCAVAÇÃO SITO NOS TERRENOS DO HOTEL ESTORIL - SOL, EM CASCAIS

ESTORIL-SOL HOTEL SLOPE STABILITY ANALYSIS

RESUMO

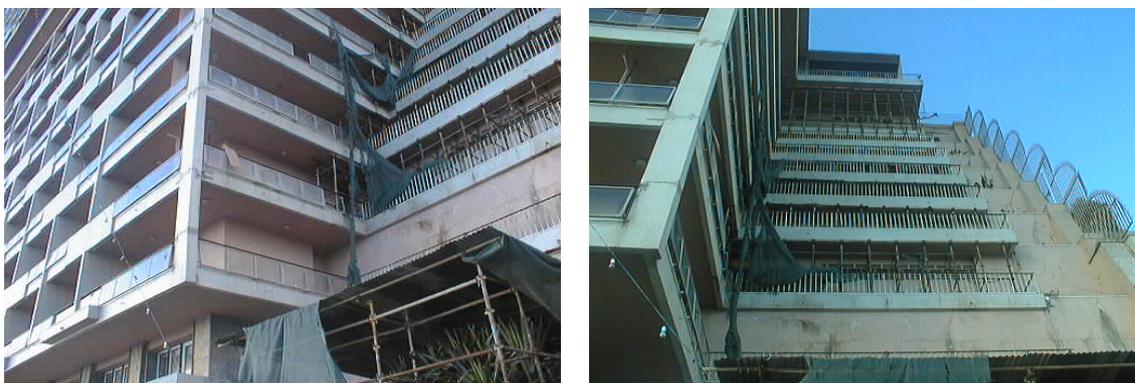
Figura 2 – Aspecto do bloco de anexos que foram demolidos.

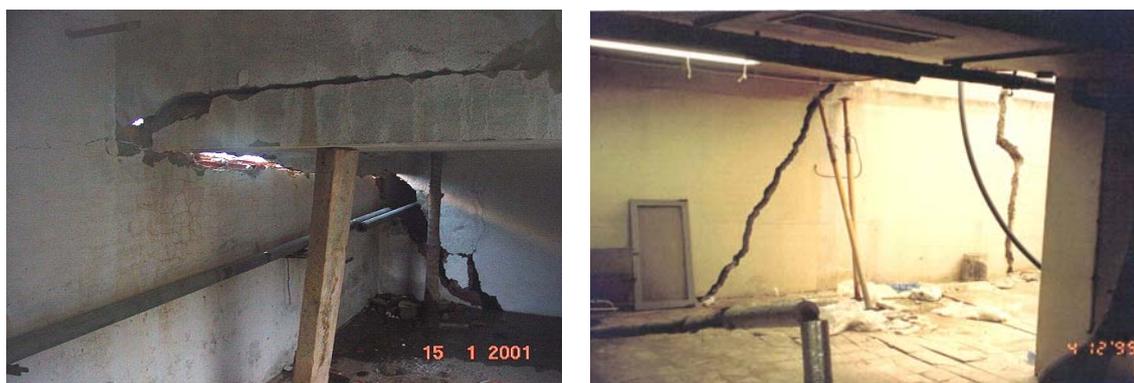
Figura 3 – Aspectos do estado de ruína dos anexos do hotel Estoril Sol.

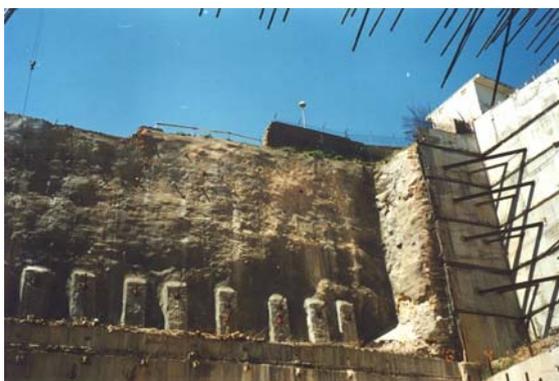
Figura 4 – Aspecto do talude de escavação, parcialmente suportado por uma parede tipo "Berlim", na zona dos anexos demolidos.

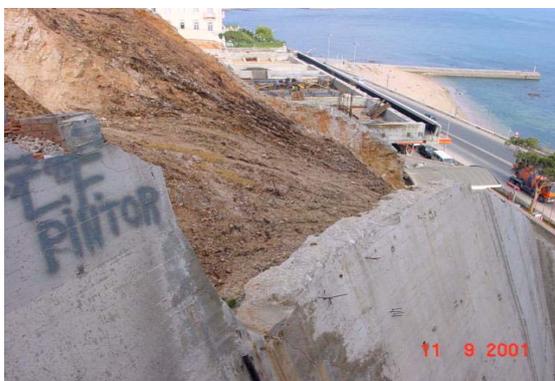
O talude de escavação prolonga-se sob os anexos (talude do "vazio"), estes fundados em vigas metálicas apoiadas em cachorros no corpo principal do hotel e em pilares fundados no maciço escavado, ao longo do corpo principal do hotel, de forma paralela à avenida marginal. Este talude, com mais de 20 m de altura está revestido com um muro de betão ciclópico de espessura variável, que chega a atingir na base mais de 1,50 m. (Figura 6)

Figura 6 – Aspecto do talude do "vazio" parcialmente escavado e reperfilado e do muro em betão ciclópico que o reveste.

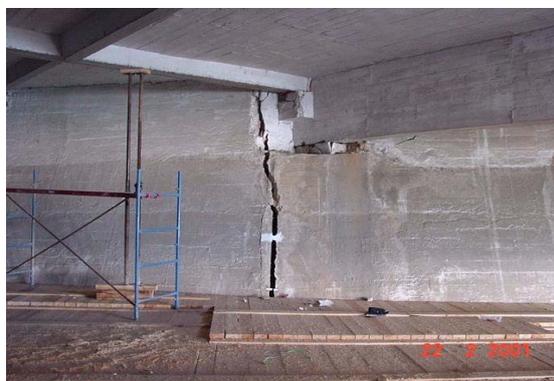
Figura 7 - Aspecto do muro que reveste o talude do "vazio" antes de serem demolidos os anexos e onde se verifica o seu fendilhamento.

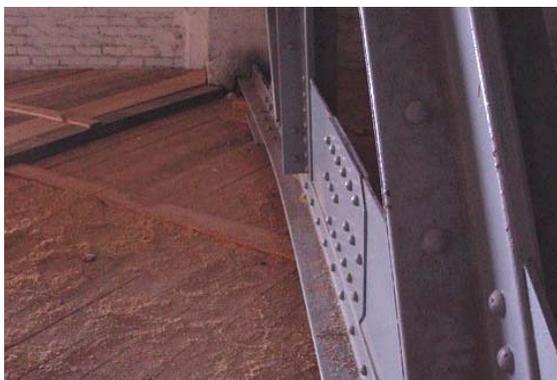
Por outro lado, em algumas das vigas metálicas, que serviam de fundação aos anexos, era notória a deformação exibida, o que denunciava, também, a movimentação do maciço. (Figura 8). Por último, a rotura por compressão de outros elementos estruturais confirmava a deformação do maciço. (Figura 9)

Figura 8 – Aspecto da deformação patente numa das vigas metálicas de fundação dos anexos.

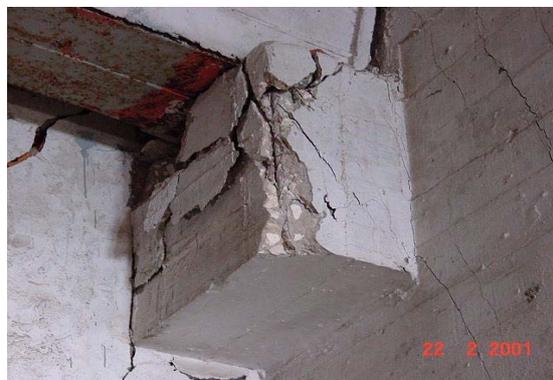
Figura 9 – Aspecto da rotura por compressão, em elementos de betão armado.

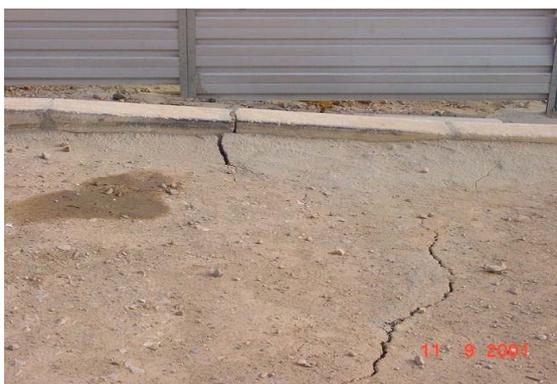
As leituras da instrumentação foram ainda efectuadas, tal como previsto no contrato com a empresa que efectuou as demolições, por mais um mês após a sua conclusão. Verificou-se que, durante esse período, os deslocamentos do maciço estabilizaram. No entanto, posteriormente, devido à acção de agentes externos o talude voltou a exhibir deformações, que se traduziram pelo aparecimento e reactivação de fendas de tracção à superfície (Figura 10) na rotura de elementos de cantaria (Figura 11) e pelo desenvolvimento de fissuras no betão projectado.

Figura 10 – Aspecto das fendas de tracção superficiais.

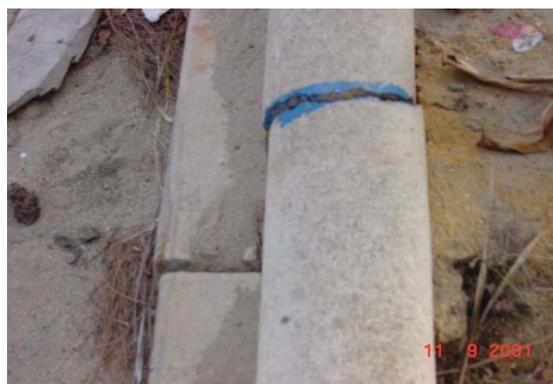
Figura 11 – Aspecto da rotura de elementos rígidos de cantaria.

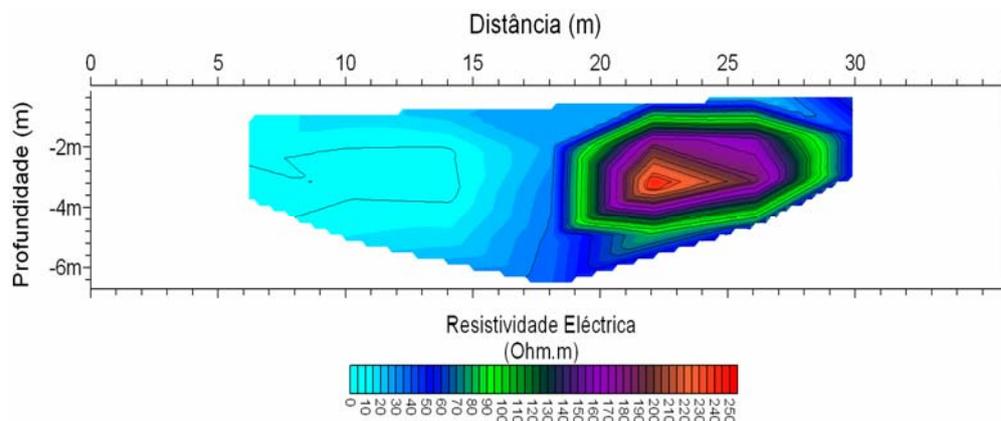
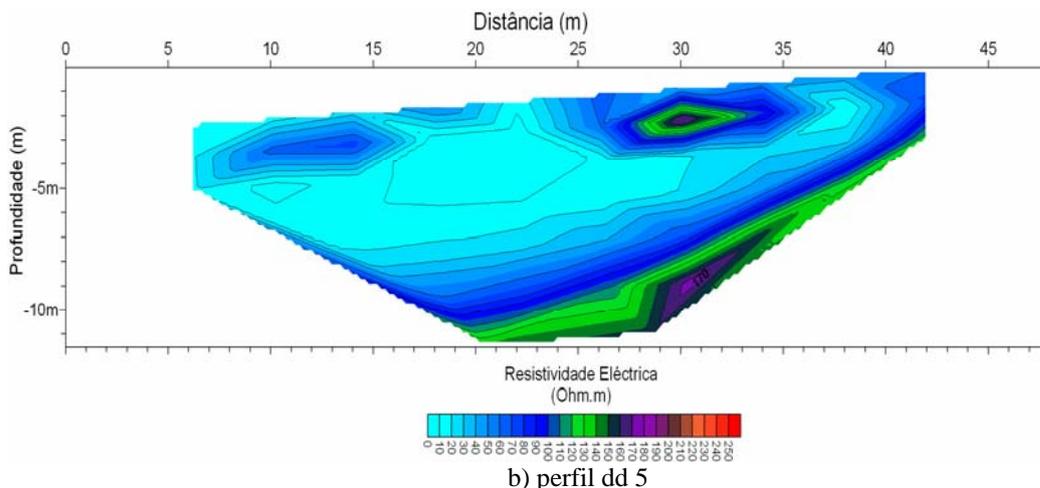
Figura 13 – Pseudo-seções de resistividade eléctrica.

Na Figura 12 apresentam-se, a título de exemplo, duas secções de resistividade eléctrica que ilustram bem o contraste existente entre os corpos resistivos e condutores, bem como a estratificação e inclinação do mesmos.

As baixas resistividades estão associadas a materiais mais incoerentes, aparentemente com água e a fissuras; as elevadas resistividades correlacionam-se com os afloramentos basálticos e calcários. Por outro lado, uma das anomalias resistivas detectadas no processamento 3D, sem explicação geológica aparente, veio a confirmar-se estar directamente relacionada com a existência de uma sapata de um dos anexos demolidos.

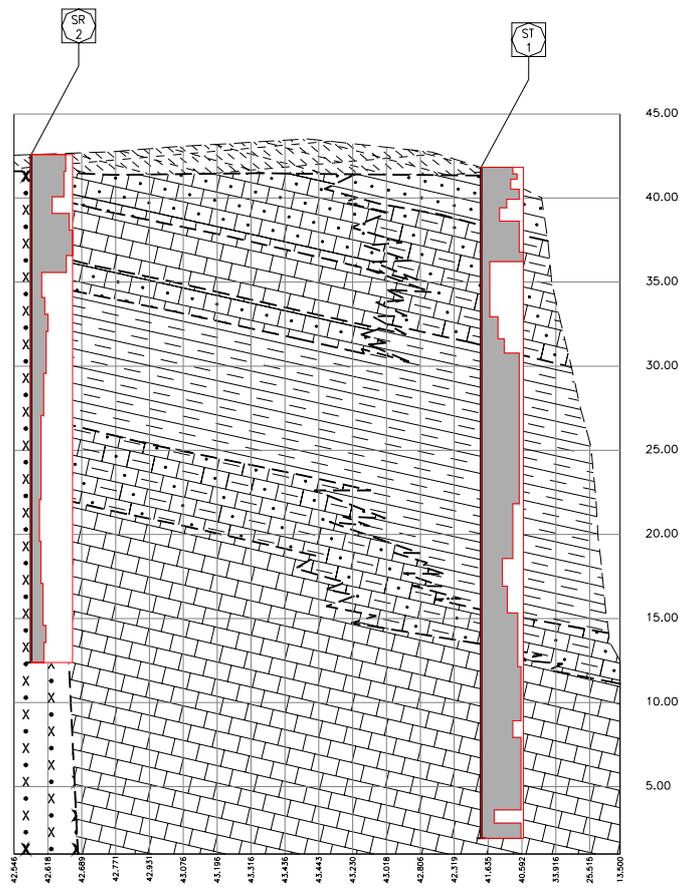
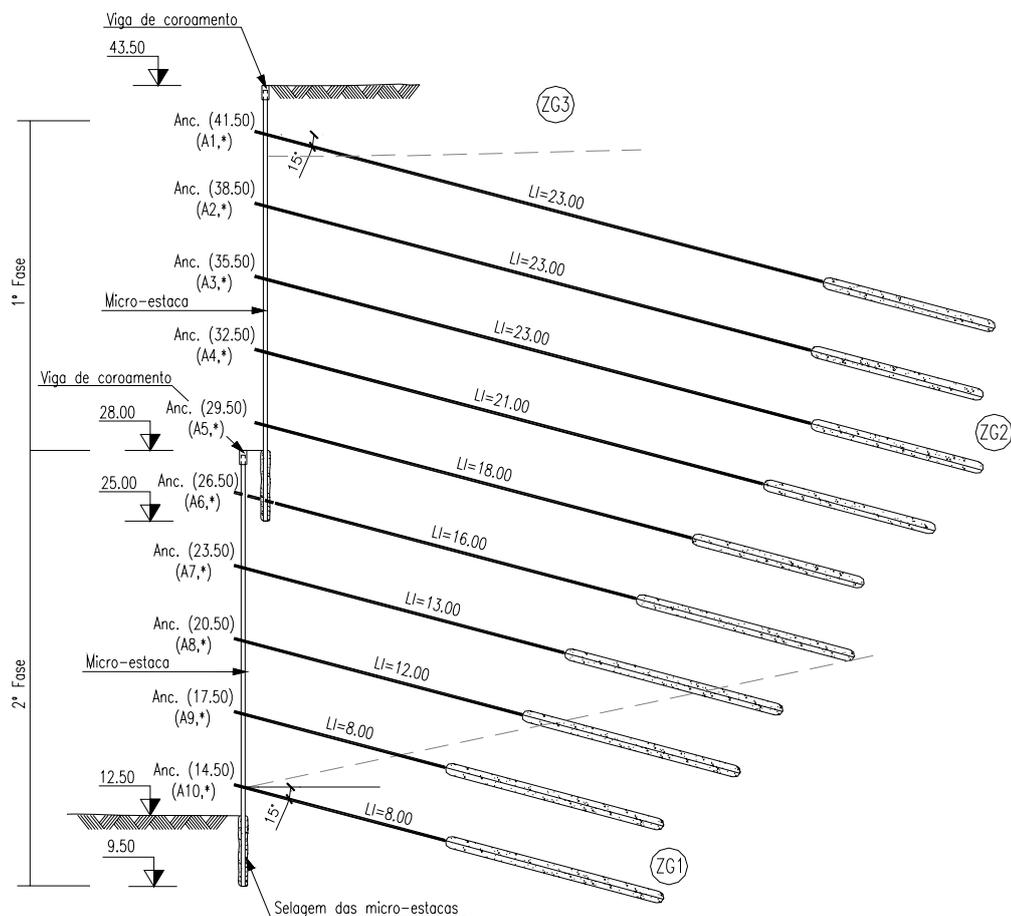
Figura 16 – Solução de contenção prevista para o talude. a) Corte geológico; b) cortina de contenção

calco-margoso subhorizontal, com variações bruscas de fácies, no seio do qual existia uma chaminé vulcânica, subvertical, de natureza basáltica, desconhecida até então. Esta chaminé, constituída por basaltos sãos, muito duros, estaria a funcionar como eixo de rotação em torno do qual rodava o maciço calco-margoso. Esta hipótese, agora corroborada pelo modelo detectado, permite explicar as diferentes direcções e sentidos de deslocamento revelados pelos inclinómetros instalados no maciço.

Tendo em consideração o cenário (Figura 16) descrito anteriormente foram equacionadas diversas soluções de estabilização do talude. A primeira medida, implementada com carácter de urgência, foi o reperfilamento do maciço, reduzindo-se o volume de maciço potencialmente instabilizado. A segunda decisão foi o impedimento da demolição, como previsto, do muro em betão ciclópico que confinava e suportava o talude em questão.

Seguiram-se a adopção de medidas de drenagem superficial do maciço e a redefinição do programa de instrumentação geotécnica. Finalmente, a Estoril Sol decidiu remover todo o talude, aproveitando a escavação para construir uma nova torre com diversos pisos de estacionamento. Desta forma, foi desenvolvido o projecto de escavação e contenção periférica do talude que constava basicamente da construção de uma cortina de contenção em microestacas, multiancorada. Entretanto, tal solução foi abandonada, devido ao facto de todo o hotel ir ser demolido.
