IMPACTE AMBIENTAL PROVOCADO PELA CONSTRUÇÃO SUBTERRÂNEA NA BAIXA CITADINA DO FUNCHAL

ENVIRONMENTAL IMPACT DUE TOO UNDERGROUND CONSTRUCTION ON FUNCHAL DOWNTOWN

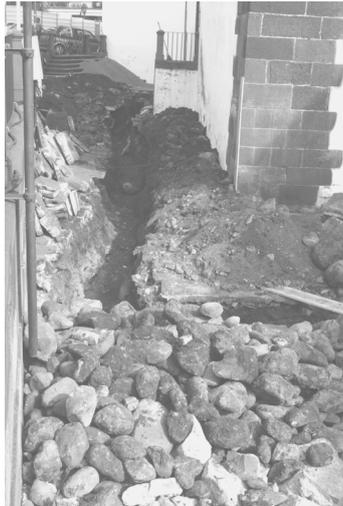
Os terrenos da baixa citadina, desde a linha de costa até à cota 40, compreendem, essencialmente, cascalheiras fluviais e marinhas do Plistocénico que, muitas vezes, cobrem níveis piroclásticos e/ou derrames lávicos Zbyszewski, *et al* (1975). Trata-se de materiais geológicos de origem torrencial, muito heterométricos, mal calibrados e pouco coesos que estão envolvidos por materiais de granulometria mais fina do tipo: areia grossa, média, fina e muito fina, e material silto-argiloso (Figuras 2 e 3). As formações geológicas constituídas por cascalheiras fluviais e marinhas apresentam, normalmente, porosidade e permeabilidade elevada (Figura 3).

Figura 2 – Vala aberta no alçado Norte da Sé do Funchal onde é possível observar a heterogeneidade e a fraca coesão dos materiais geológicos aluvionares. © João Baptista, 2004

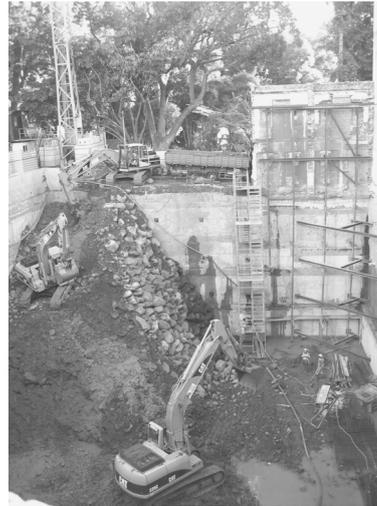
Figura 3 – Drenagem de águas subterrâneas em formações aluvionares numa escavação na Rua do Conselheiro José Silvestre Ribeiro, junto ao Jardim Municipal. © João Baptista, 2005

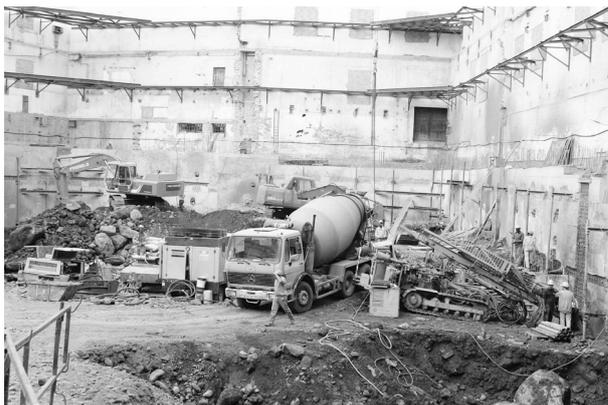
Figura 4 – Escavação e execução de paredes moldadas e ancoragens nos terrenos aluvionares da Antiga Companhia Insular de Moinhos, na Rua do Hospital Velho. © João Baptista, 2004

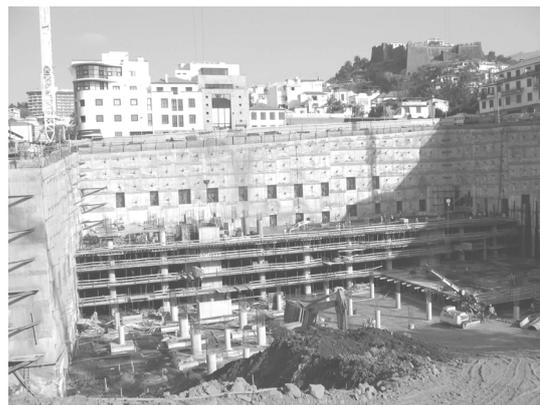
Figura 5 – Perspectiva parcial da área de escavação e de construção do Edifício Funchal Centrum, na Rua Dr. Brito Câmara. © João Baptista, 2005

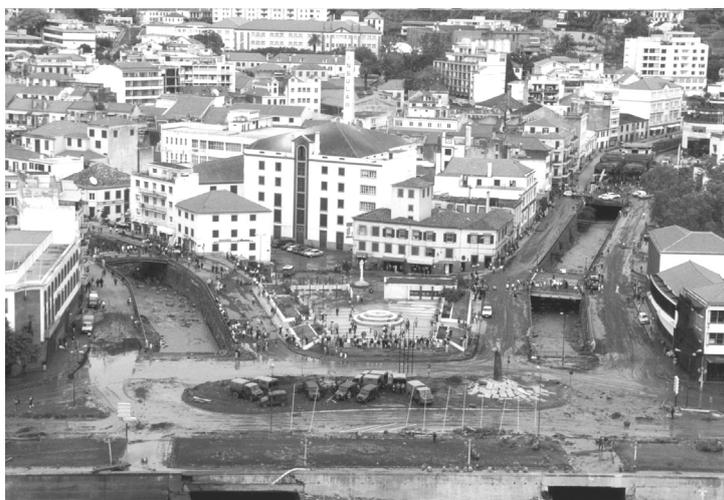
Figura 6 – Baixa do Funchal localizada entre os cursos inferiores da Ribeira de Santa Luzia (à esquerda) e a foz da Ribeira de João Gomes (à direita) após a aluvião de 29 de Outubro de 1993. © Rui Marote, Arquivo do Diário de Notícias do Funchal

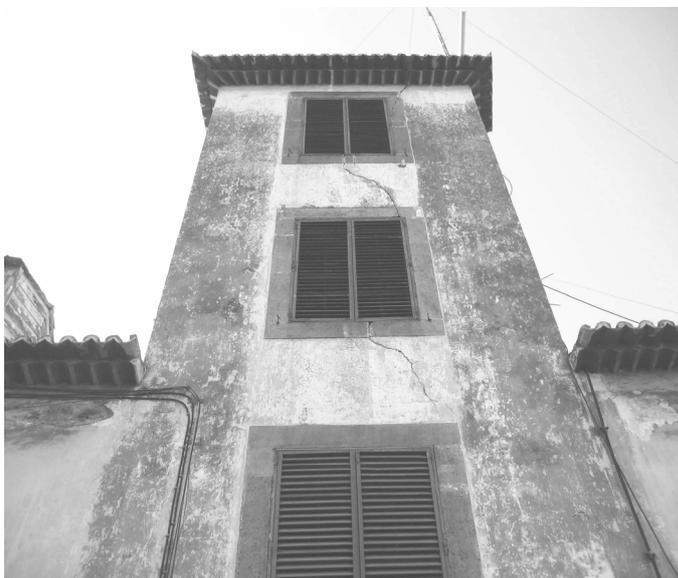
Na sua maioria, a área de implantação das construções subterrâneas efectuadas na baixa citadina do Funchal, corresponde à área total dos terrenos em que foram implantadas. As cavidades resultantes da remoção dos materiais geológicos e a impermeabilização dos terrenos limítrofes por meio de paredes moldadas com ancoragens, provocaram impactos de vária ordem atribuídos, essencialmente, aos factores seguintes: descompressão do terreno, rebaixamento do nível freático e consequente modificação do regime hidrológico nas zonas contíguas às áreas construídas, onde em edifícios construídos ao longo de cinco séculos, surgiram e se foram desenvolvendo fissuras e fendas (Figuras 8 e 9). Muitos desses edifícios têm vindo a perder estabilidade estrutural e funcionalidade, manifestada, por exemplo, pela dificuldade de abertura e fecho de portas e janelas. Verificou-se, também, que em alguns jardins secaram ramos de árvores de grande porte, facto provavelmente atribuído a variações do nível freático. Importa acrescentar ainda, que na baixa citadina do Funchal, a maior parte da área construída das grandes edificações tem lugar abaixo do nível do solo.

Figura 8 – Ocorrência de fendas que afectam a parede e a pedra que envolve as janelas da torre Avista Navios do Posto Emissor do Funchal, na Rua de São Lázaro, nº 3. © João Baptista, 2005

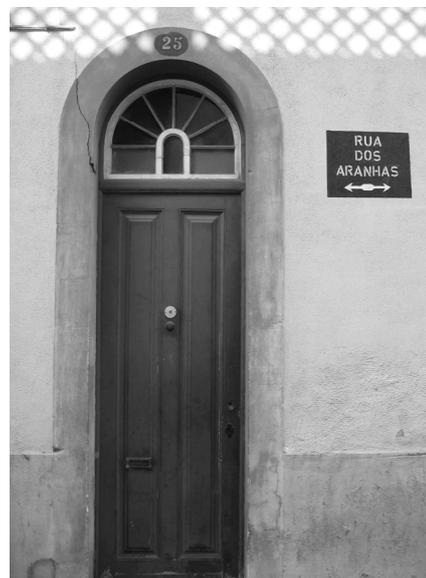
Figura 9 – Ocorrência de fenda que afecta a lumieira da porta de um prédio localizado na Rua dos Aranhas, nº 25. © João Baptista, 2005

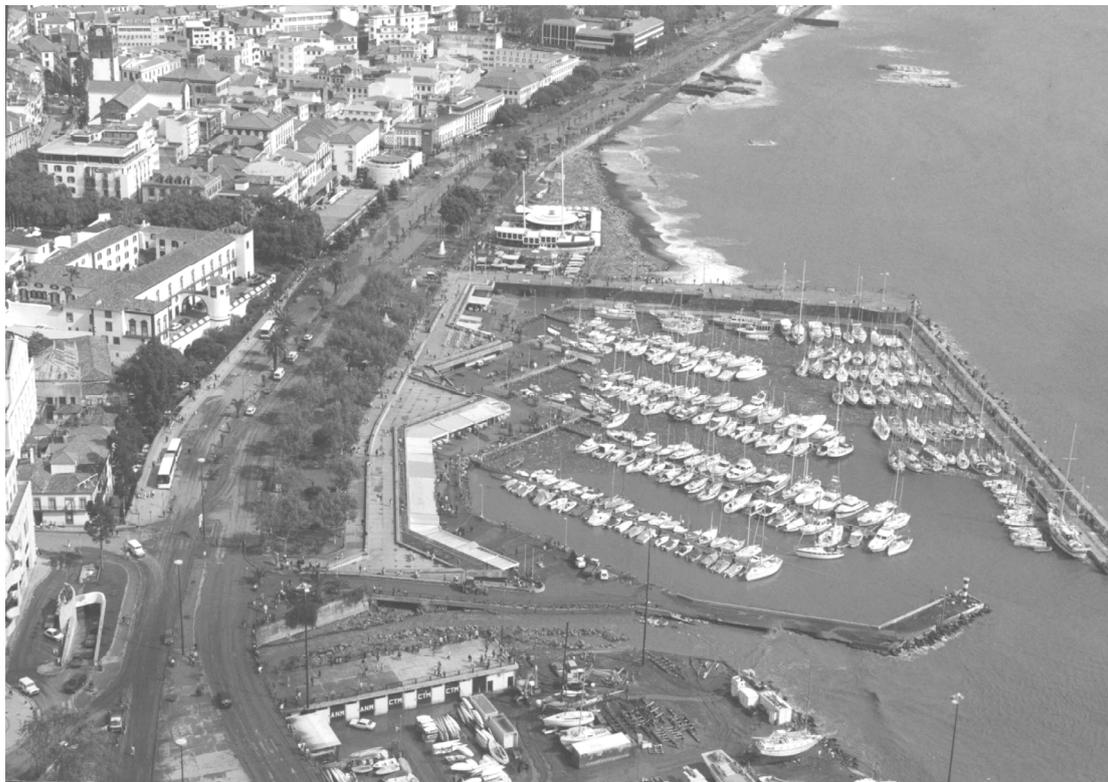
Actualmente, não obstante existirem meios de previsão meteorológica capazes de antever a ocorrência de cheias, nada garante que na cidade do Funchal não voltem a ocorrer cheias, eventualmente devastadores, em termos de bens e de vidas. Admitimos, que em iguais circunstâncias de intensidade e duração de chuva, como por exemplo as que verificaram de 28 para 29 de Outubro de 1993 (a precipitação variou então entre 89 a 210 litros por metro quadrado em menos de 24 horas), nas circunstâncias actuais, as consequências poderiam ser igualmente

catastróficas (Figuras 10 a 14). As bacias de recepção hidrográfica e os canais de escoamento, não possuem área suficiente para fazer uma drenagem adequada às chuvas torrenciais.

Figura 10 – Vista Poente da baixa do Funchal entre o curso inferior da Ribeira de São João (zona central na parte inferior da fotografia), Marina, Cais e foz das ribeiras de Santa Luzia e de João Gomes, após a aluvião de 29 de Outubro de 1993.

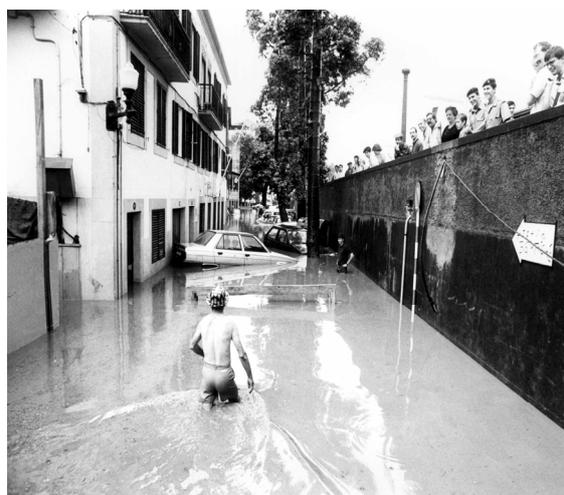
Figura 12 – Rua das Fontes no dia 30 de Outubro de 1993, sem a construção do Parque de estacionamento das Galerias São Lourenço.

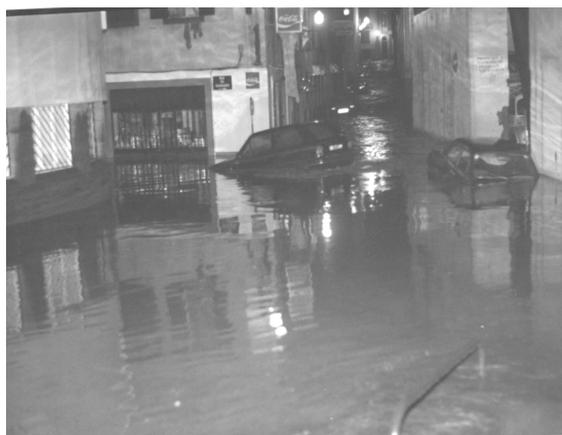
Figura 14 – Rua do Ribeirinho de Baixo no dia 30 de Outubro de 1993, sem a construção do Parque de estacionamento do Edifício Anadia Shopping. © Agostinho Spínola, Arquivo do Diário de Notícias do Funchal
