ESTABILIZAÇÃO DE UM TALUDE NA EN 338.

SLOPE STABILIZATION ON NATIONAL ROAD EN 338

Cardoso, Ana, *EP – Estradas de Portugal, E.P.E., Coimbra, Portugal,*
ana.cardoso@estradasdeportugal.pt

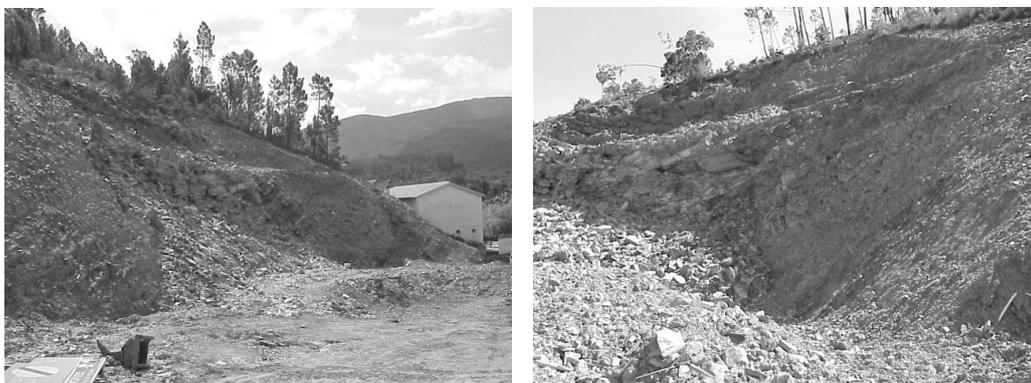
A instabilização ocorrida evidenciou-se por queda de material acompanhada de uma intensa fissuração à superfície do talude, em que as fissuras chegaram a atingir 0,5 metros de abertura e deslocamentos verticais de 2 metros (Figuras 2 e 3).

Figura 2 – Aspectos da instabilização na parte inferior do talude.

Como causas prováveis da instabilização ocorrida foram consideradas:

- o elevado grau de fracturação e alteração do maciço rochoso;
- a altura do talude;
- a geometria adoptada no projecto de beneficiação do trecho – 1,5/1 (V/H);
- a elevada precipitação ocorrida imediatamente após a conclusão dos trabalhos de terraplenagem.

No seguimento da ocorrência deste acidente de dimensões apreciáveis e para que a obra prosseguisse com condições de estabilidade da plataforma superior e de circulação da plataforma inferior, houve necessidade de elaborar um projecto de estabilização para o local.

A solução encontrada consistiu na execução de dois muros de suporte em betão armado, um para cada alinhamento do lacete [2]. O muro M1, de suporte de escavação na plataforma inferior, tem uma secção do tipo T invertido, com uma altura total máxima de 5,5 metros ao longo de 40 metros. Nos extremos, a secção varia linearmente da referida altura máxima para uma altura mínima de 3,5 metros, ao longo de 8 metros em cada extremo, sendo o seu desenvolvimento total de 56 metros.

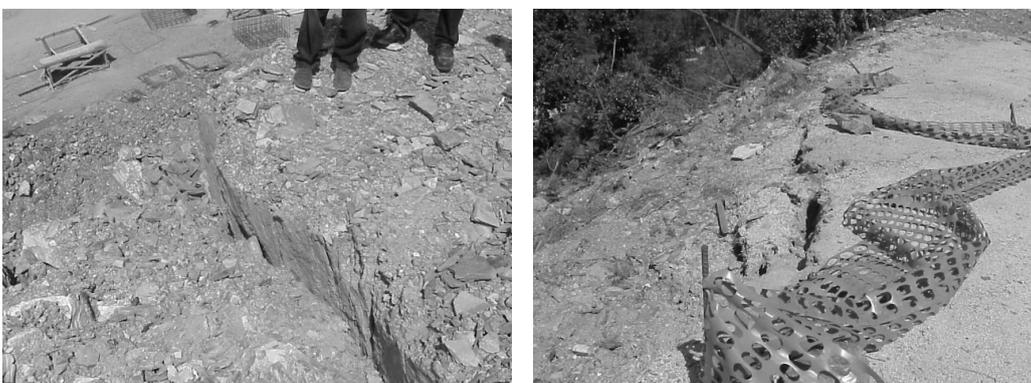
Figura 3 – Fissuração nas partes média e superior do talude.

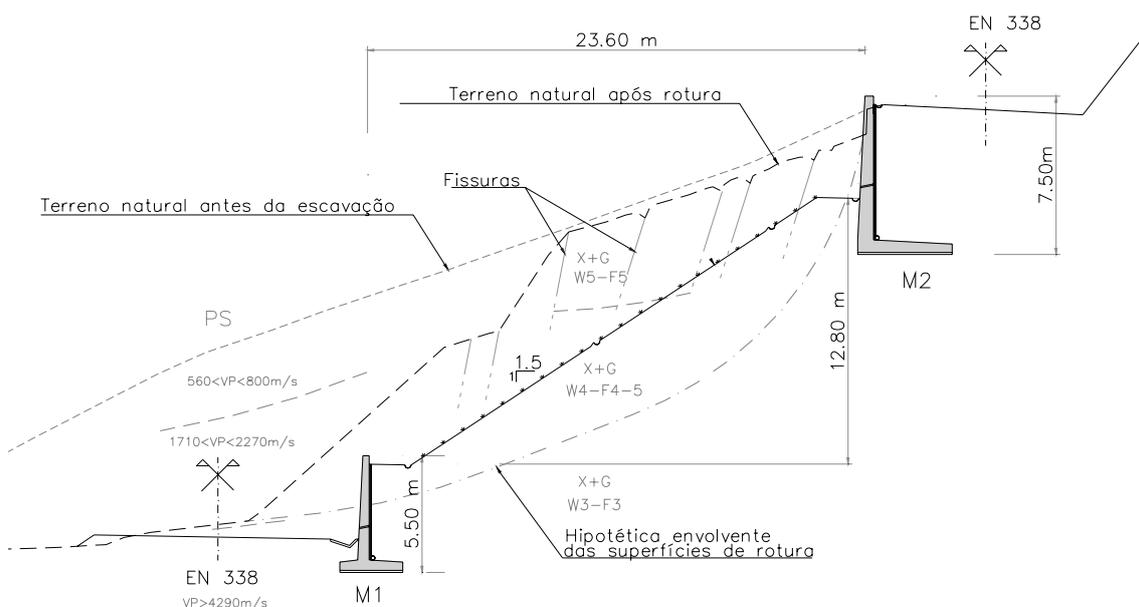
Figura 4 – Perfil transversal

As propriedades resistentes do maciço foram estabelecidas através de um reconhecimento geológico e dos resultados de um perfil sísmico [1] constantes da Figura 4, confirmados com um estudo de retroanálise pelo método do Equilíbrio Limite (tendo em conta a geometria da rotura ocorrida determinaram-se as propriedades do maciço para que o factor de segurança global fosse próximo de 1).

O muro M2, de suporte do aterro da plataforma superior, tem uma secção em L, uma altura máxima de 7,5 metros ao longo de 30 metros. A secção varia nos extremos, atingindo uma altura mínima total de 6 metros num desenvolvimento de 6 metros e de 5,5 metros num desenvolvimento de 4 metros, respectivamente no extremo direito e esquerdo. O seu desenvolvimento total é de 40 metros.

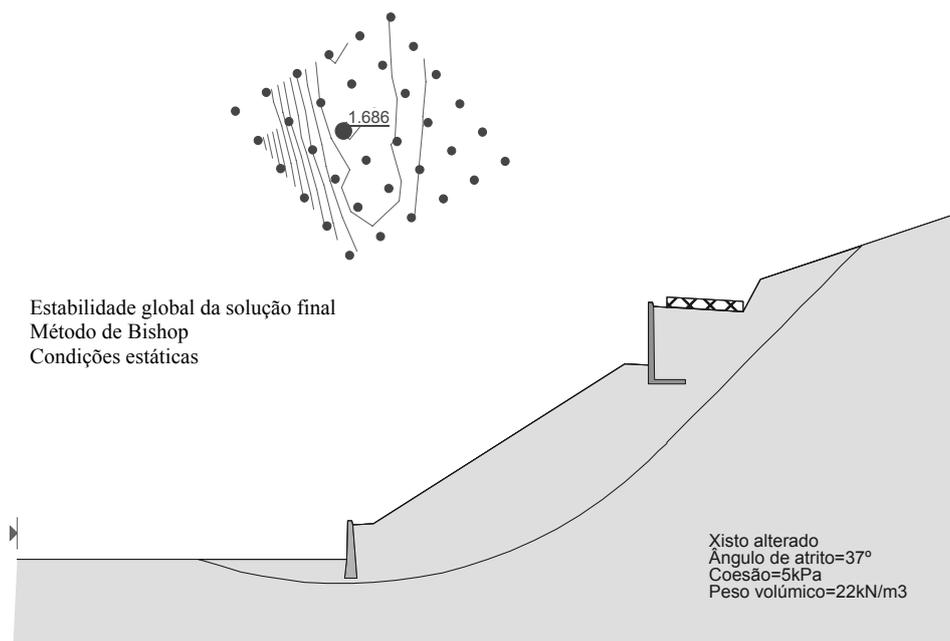
O factor de segurança obtido pelo SLOPE/W para a rotura global foi baixo, cerca de 1,3. No entanto, a melhoria da qualidade do maciço em profundidade no que respeita à alteração e fracturação, e conseqüente aumento dos parâmetros de resistência, não foram contabilizados no referido cálculo. Ou seja, os parâmetros de resistência usados (e obtidos na retroanálise anterior) foram considerados constantes ao longo da superfície de deslizamento e demasiadamente conservativos, levando portanto a valores do factor de segurança global baixos. O resultado apresentado na figura 5 foi obtido tendo em conta o referido aumento dos parâmetros de resistência, chegando-se a um valor do factor de segurança de 1,7.

Figura 5- Resultado do cálculo da estabilidade em relação à rotura global (FS=1,7).

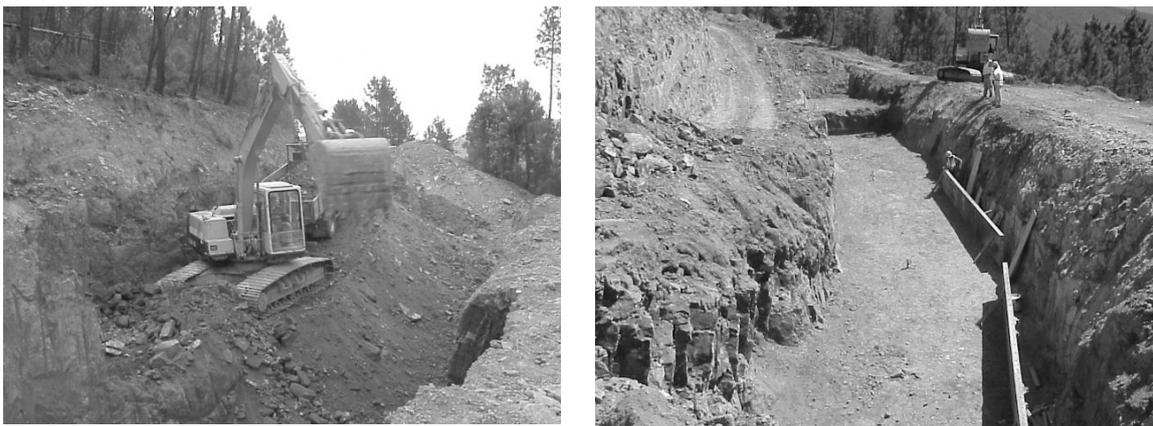
Os trabalhos foram então iniciados com a escavação para abertura da fundação do muro M2, localizado na plataforma superior, ao longo dos referidos 40 metros de extensão (Figura 6). Ao atingir a cota inferior da fundação, em cerca de 15 metros da parte sul, verificou-se que a rocha não apresentava as características admitidas em projecto e consideradas necessárias à implantação do muro.

Figura 6 – Abertura da fundação do muro M2.

Face ao cenário encontrado decidiu-se pela execução do saneamento do material de piores características, na extensão referida e em cerca de 0,70 metros de espessura média, substituindo-o por betão da classe C12/15 de forma a garantir uma melhor ligação ao maciço rochoso medianamente alterado (W_3).

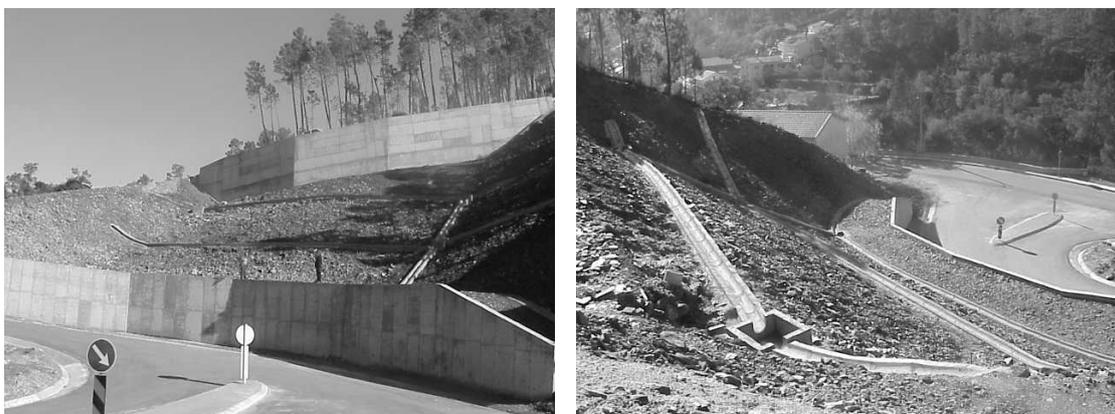
Figura 7 – Aspecto final da obra.

Actualmente a estrada está aberta ao tráfego e as estruturas e respectivos sistemas de drenagem apresentam o comportamento esperado.

Os restantes trabalhos decorreram conforme previsto, tendo sido executada a betonagem dos muros, a colocação do sistema de drenagem no tardo, a regularização e revestimento vegetal do talude e implantação do sistema de drenagem superficial.
