ESTABILIZAÇÃO DE TALUDES, PROTECÇÃO À QUEDA DE BLOCOS E ACÇÕES PREVENTIVAS À EROSÃO NA PEDREIRA ITALIANA

SLOPE STABILIZATION, ROCKFALL PROTECTION AND EROSION PREVENTIVE ACTIONS, APPLIED IN PEDREIRA ITALIANA

Xavier, Baldomiro, *Teixeira Duarte, Oeiras, Portugal, bx@tduarte.pt*
Pina, João, *Teixeira Duarte, Oeiras, Portugal, jsp@tduarte.pt*

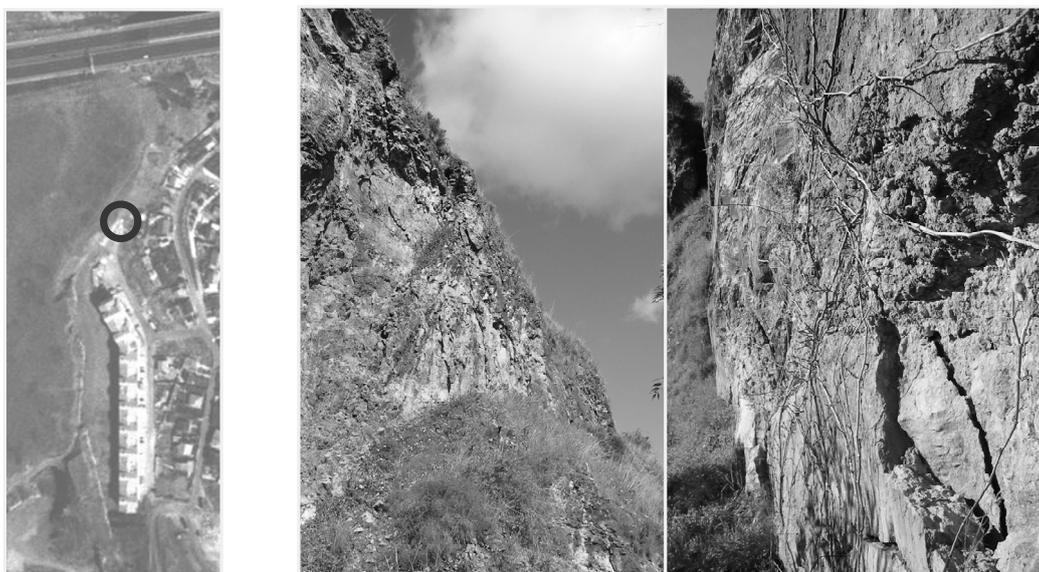
Ao longo de todo o limite de intervenção, com maior incidência na zona das falhas, verificou-se nas escarpas verticais um elevado estado de fracturação onde foram identificadas situações susceptíveis de destacamento do material superficial.

Figura 4 - Superfícies com elevado estado de alteração ao longo da falha localizada a norte da zona de intervenção

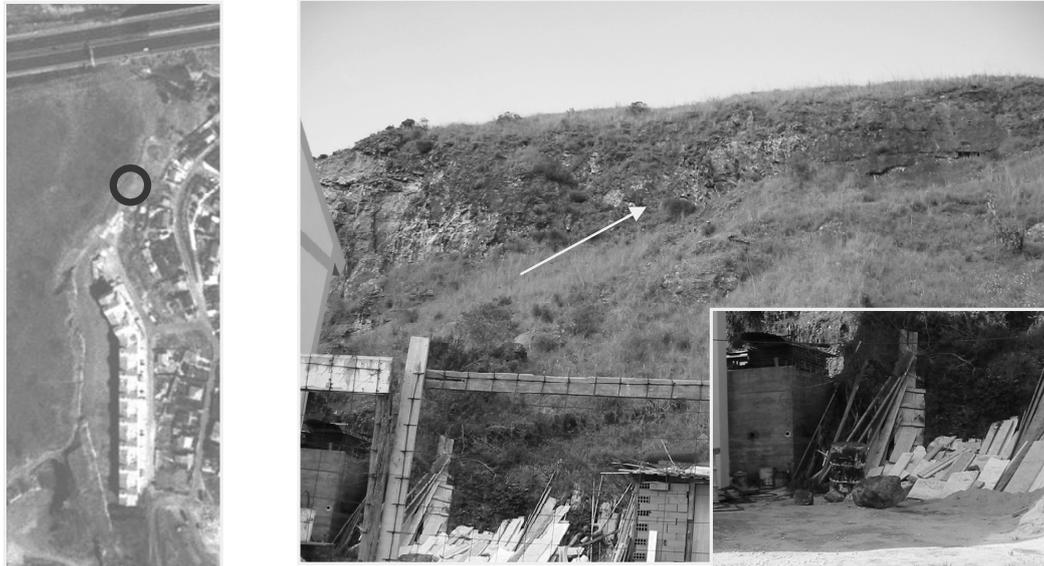
As situações de queda de blocos foram identificadas em diversos pontos. No entanto, era a norte que este fenómeno apresentava maior risco, essencialmente pela existência de taludes de elevada inclinação na base dos quais se encontram lotes urbanizados.

Figura 5 - Identificação da zona onde se deu o destacamento de um bloco que, após rolar pelo talude, ficou imobilizado num lote desocupado, entre duas moradias

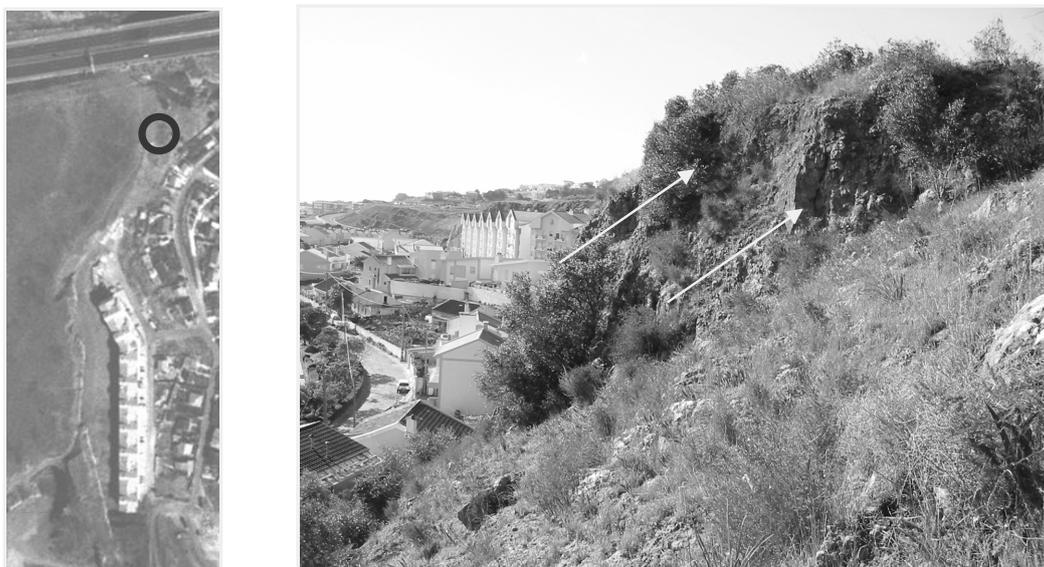
Este fenómeno, que apenas foi identificado após a entrada em obra, verificou-se a norte da zona de intervenção, na crista de um afloramento que se encontrava sobre as moradias unifamiliares.

Figura 6 - Fendas de tracção em maciços. No canto inferior esquerdo é possível identificar, na base do talude, a proximidade das habitações

Na zona que se desenvolve no tardo das moradias unifamiliares, junto da intrusão magmática próxima da extremidade da falha localizada a norte, e onde foram identificadas cicatrices de rotura e fendas de tracção em maços rochosos, a solução implementada consistiu no desmonte dos maços calcários que apresentavam fendas de tracção muito pronunciadas, seguido do reperfilamento do talude de forma a remover a camada superficial do filão com reduzidas características mecânicas. Após reperfilamento, os taludes foram reforçados com pregagens e a sua superfície foi protegida contra a acção da erosão através da aplicação de betão projectado.

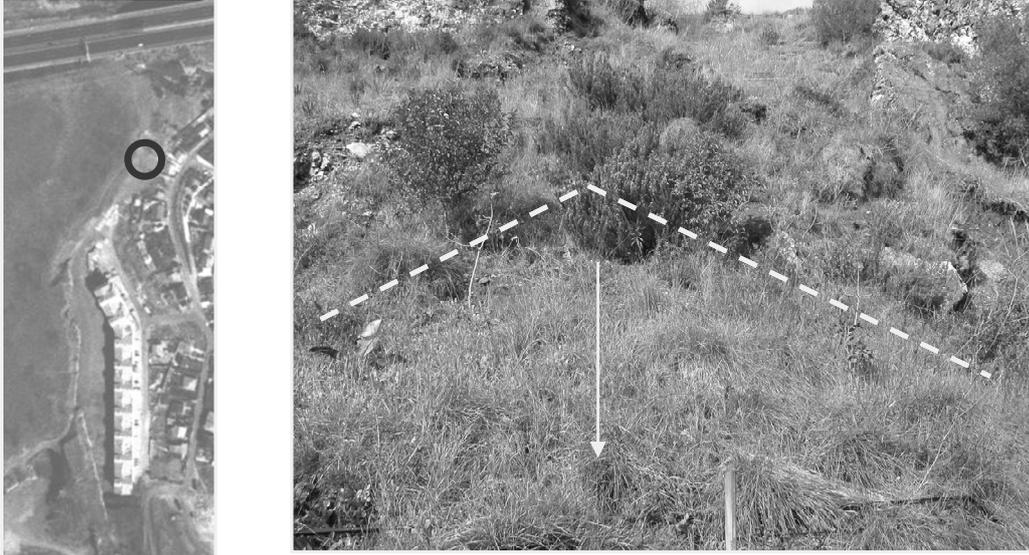
As situações de cicatrizes de escorregamento apenas foram identificadas a norte, nas zonas com taludes de elevada inclinação. Nesta imagem identifica-se a cicatriz de um escorregamento, cuja formação aparenta ser recente pela ausência de vegetação na intersecção do talude com a superfície de rotura.

Figura 7 - Cicatrizes de escorregamento nos taludes que se desenvolvem a norte, no tardo das moradias unifamiliares

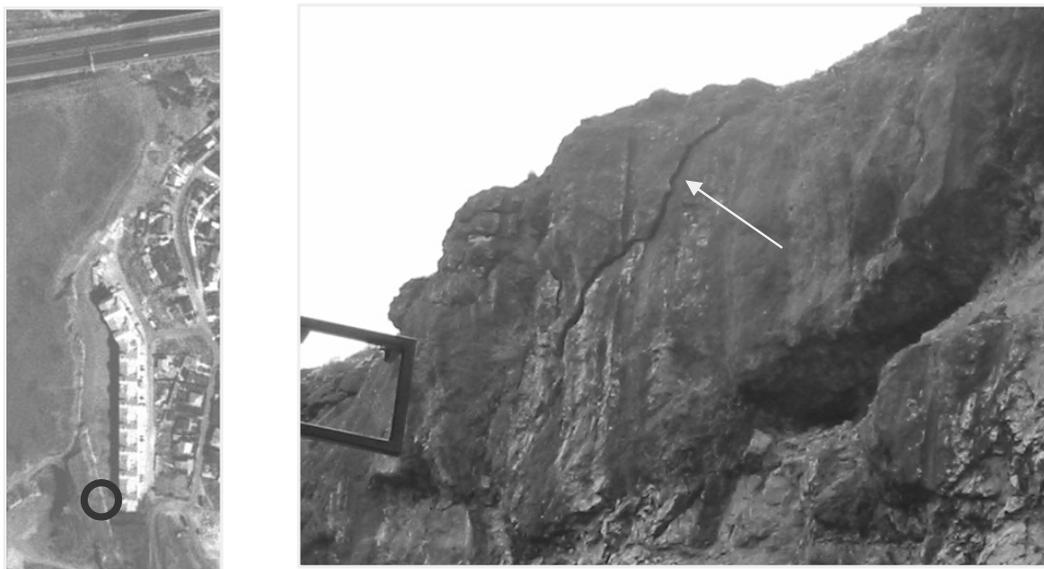
Na zona Sul, na proximidade dos blocos de edifícios, verificou-se a existência de um bloco de grandes dimensões que apresentava um visível deslocamento da sua posição inicial. Esta situação resultou da utilização de explosivos para desmonte do material durante a exploração da pedreira.

Figura 8 - Bloco deslocado na proximidade dos blocos de edifícios

A sul, na zona em que a escarpa se encontra mais próxima dos blocos de edifícios e onde foi identificada a situação do bloco de grandes dimensões deslocado, em detrimento da sua fixação ou do seu desmonte, foi adoptada uma solução que consistiu na execução de uma bacia de

retenção, contida por um muro em L, sobrejacente ao qual foi colocada uma barreira de protecção dinâmica contra a queda de blocos (Figura 11).

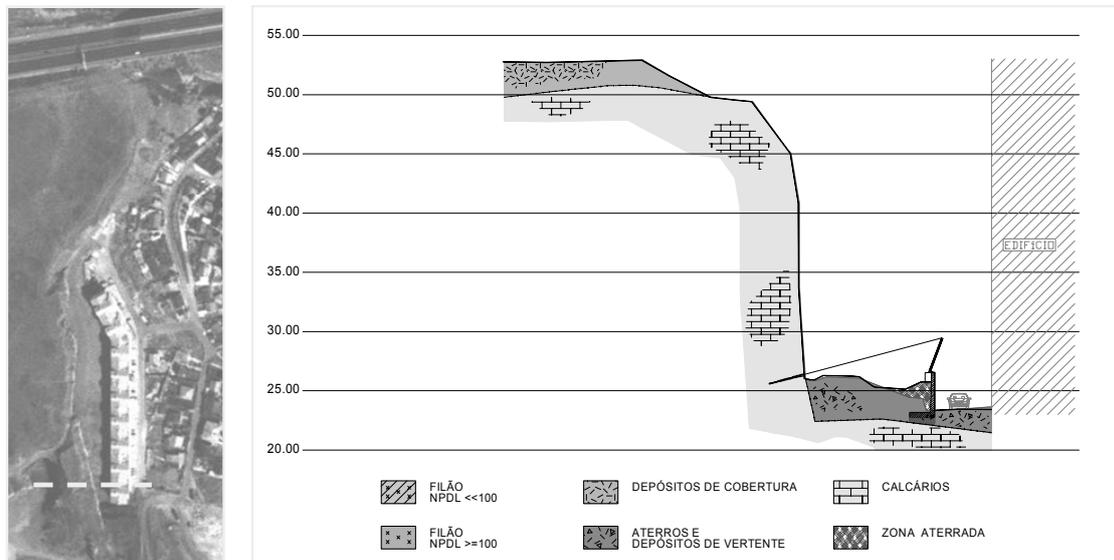
Figura 11 - Solução adoptada a Sul, onde a distância ocorre a menor distância entre a escarpa e o bloco de edifícios
