ESTABILIZAÇÃO DE TALUDES E CONSOLIDAÇÃO DAS FUNDAÇÕES DA NOVA PONTE SOBRE O RIO DÃO

SLOPE STABILISATION AND FOUNDATION CONSOLIDATION OF THE NEW BRIDGE ACROSS THE DÃO RIVER

Sousa Cruz, Jorge, *Lisconcebe - Consultadoria de Projectos de Engenharia, S.A., Lisboa, Portugal, lisconcebe@mail.telepac.pt*

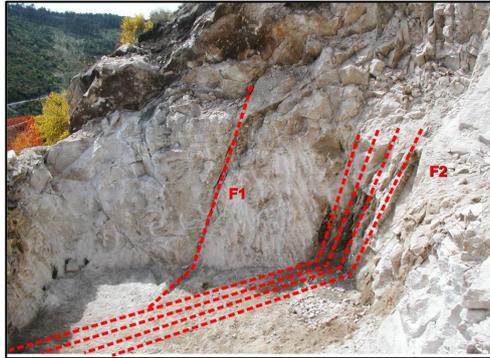
Figura 3 - Pilar P1. Traço das discontinuidades F1 e F2 nas superfícies de escavação

Do cruzamento do sistema F1 e F2, conjugado com a direcção e a inclinação da vertente, resulta uma cunha, cuja aresta inclina cerca de 75° em concordância com a vertente - Figura 3.

Durante a abertura da fundação, com recurso a fogo, observaram-se sinais de instabilidade com a abertura da discontinuidade F1. Por outro lado, o talude de escavação situado acima da cota de topo da sapata encontra-se afectado por todos os sistemas de discontinuidades, mas, em especial, pelo f4 que, inclinando no sentido da vertente direita, promove a descompressão do maciço, proporcionando risco de instabilidade aos blocos que limita. Esta e a F1 são as mais favoráveis ao desprendimento de blocos, contribuindo as outras para a compartimentação do maciço.

Estas condições determinaram, ainda durante o decurso dos trabalhos de escavação, a necessidade de implementação de meios de protecção (redes metálicas), que contrariassem essa tendência de desprendimento e/ou deslizamento.

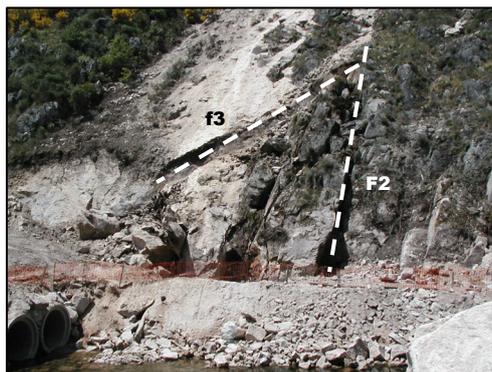
Figura 4 - Pilar P2. Vista do desprendimento da cunha rochosa após a abertura da escavação (planos de escavação N-S e E-W)

O exame do local de escavação foi condicionado pelo desprendimento de uma cunha rochosa de dimensão do próprio talude de escavação. Na Figura 4 mostra-se a fotografia desta ocorrência.

As discontinuidades intervenientes foram, fundamentalmente, duas fracturas de “lábios” muito lisos:

- uma do sistema F2 (Fagilde), com orientação E-W a N80°W e inclinando 70° para jusante (isto é para Sul);
- outra, do sistema f3, conjugado do sistema F1, um tanto ondulada, com orientação variável entre N15/25°W e inclinação de 70° para o quadrante NE.

A aresta definida pelos dois sistemas de descontinuidades, tem cerca de 50° de inclinação, concordante com a vertente direita.

Deve salientar-se que as descontinuidades do sistema f3 são pouco aparentes na superfície da vertente, facto esse que reforçou a necessidade do exame cuidadoso das escavações após a remoção dos blocos desprendidos.

A superfície do deslizamento ocorrido (plano da descontinuidade f3), foi tratada através da aplicação de betão projectado, reforçado com rede malhasol pregada ao maciço e de furos de drenagem - Figura 11.

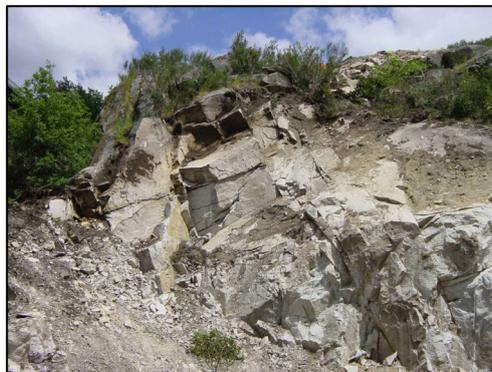
Figura 6 - Pilar P3. Vista dos taludes de escavação da fundação

O diaclasamento responsável por algum desse risco no talude de escavação era o pertencente ao sistema f7 (sistema de descompressão da vertente esquerda) com atitude N20°E, e inclinação de 45° no sentido da vertente (NW) - Figura 6. Eram pois, os blocos que resultavam do cruzamento de f7 com o sistema de Fagilde (F2), que deviam necessitar de estabilização.

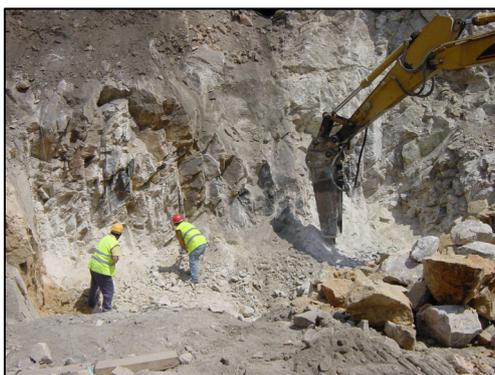
Figura 9 - Pilar P4. Vista dos taludes de escavação da fundação

Na plataforma de fundação deste pilar, as condições estruturais eram muito semelhantes às do pilar P3.

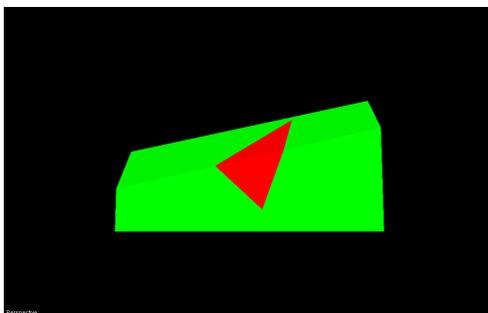
Figura 10 - Pilar P2. Visualização do diedro de rotura F2-f3 (SWEDGE)

Introduzidos no modelo os sistemas de diaclases intervenientes, o diedro formado apresenta-se com uma aresta ou linha de intersecção (LI) inclinada cerca de 59°, com uma extensão de aproximadamente 20m - Figura 10. O volume de rocha considerado é da ordem de 170 a 200m³.

Considerando um ângulo de atrito de 33° e uma coesão nula, o factor de segurança (F) da cunha em estudo é de apenas 0.85. Por outro lado, este valor é pouco sensível ao aumento do ângulo de atrito para 35°.

A estabilidade após a abertura da escavação, verificada durante o período que antecedeu o deslizamento, é, assim, explicável pela presença de uma coesão mínima (F=1) ao longo das diaclases, conferida por uma ligeira cimentação, da ordem de 10kPa.
