# MONITORIZAÇÃO DO COMPORTAMENTO DUM MURO DE GABIÕES COM 13M DE ALTURA

## BEHAVIOUR MONITORIZATION OF A 13M HIGH GABIONS WALL

Matos e Silva, José, *GAPRES, S.A., Prof. do ISEL, Lisboa, Portugal, msilva@gapres.pt*  
Portugal, João, *LNEC, Prof. do ISEL, Lisboa, Portugal, portugal@lnec.pt*  
Graça, Henrique, *DATAGEO, Lda., Lisboa, Portugal, datageo.geral@clix.pt*

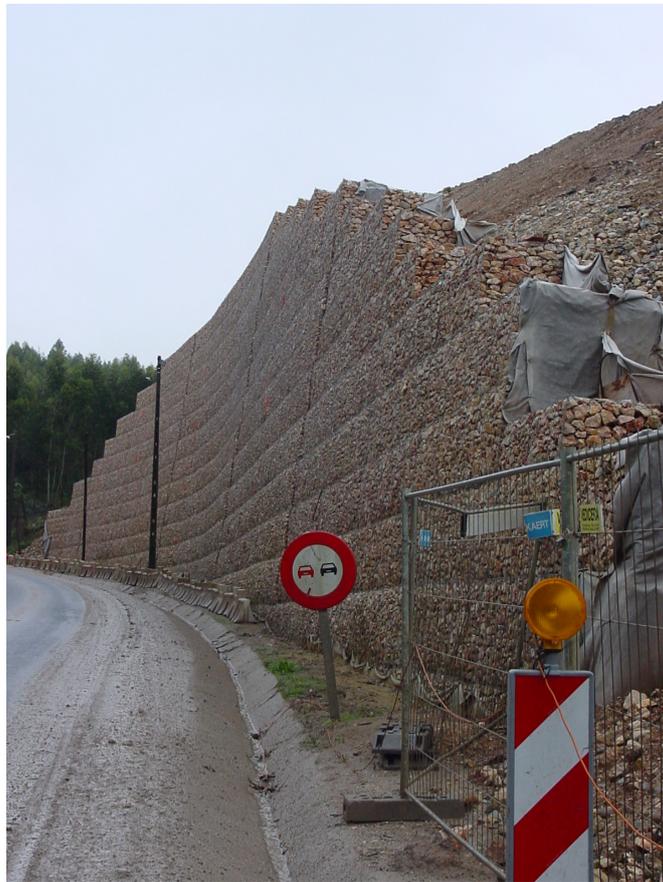
Foto nº 1 – Vista geral incluindo o terraplino

Apresentam-se, seguidamente, algumas fotografias ilustrativas da aparência actual do muro. Na foto nº1 apresenta-se uma vista geral incluindo o terraplino. Na foto nº2 apresenta-se uma vista parcial do alçado frontal do muro.

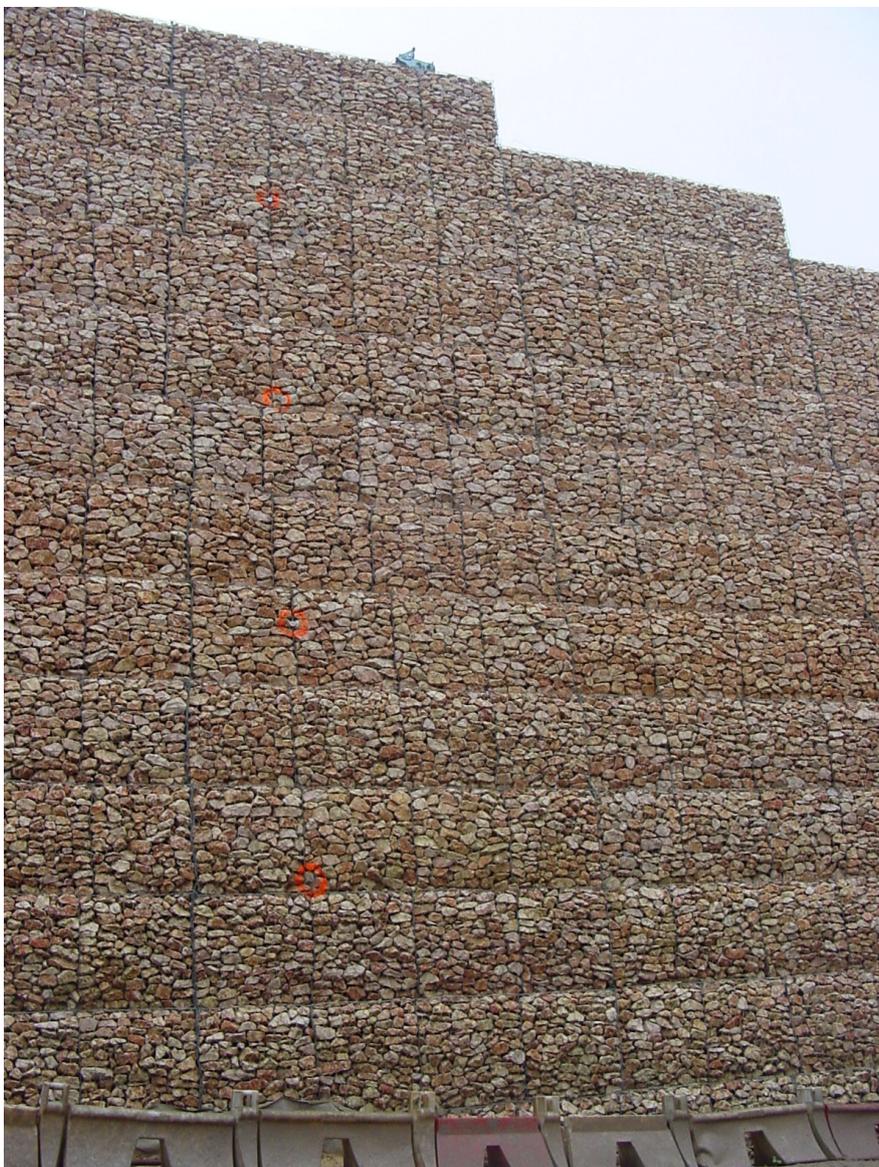
Foto nº 2 – Alçado frontal (vista parcial)

Notaram-se alguns pontos de rotura de alguns arames dos cestos que constituem os gabiões.

Contudo, nunca se verificou galgamento duma fiada de gabiões sobre as fiadas situadas imediatamente abaixo.

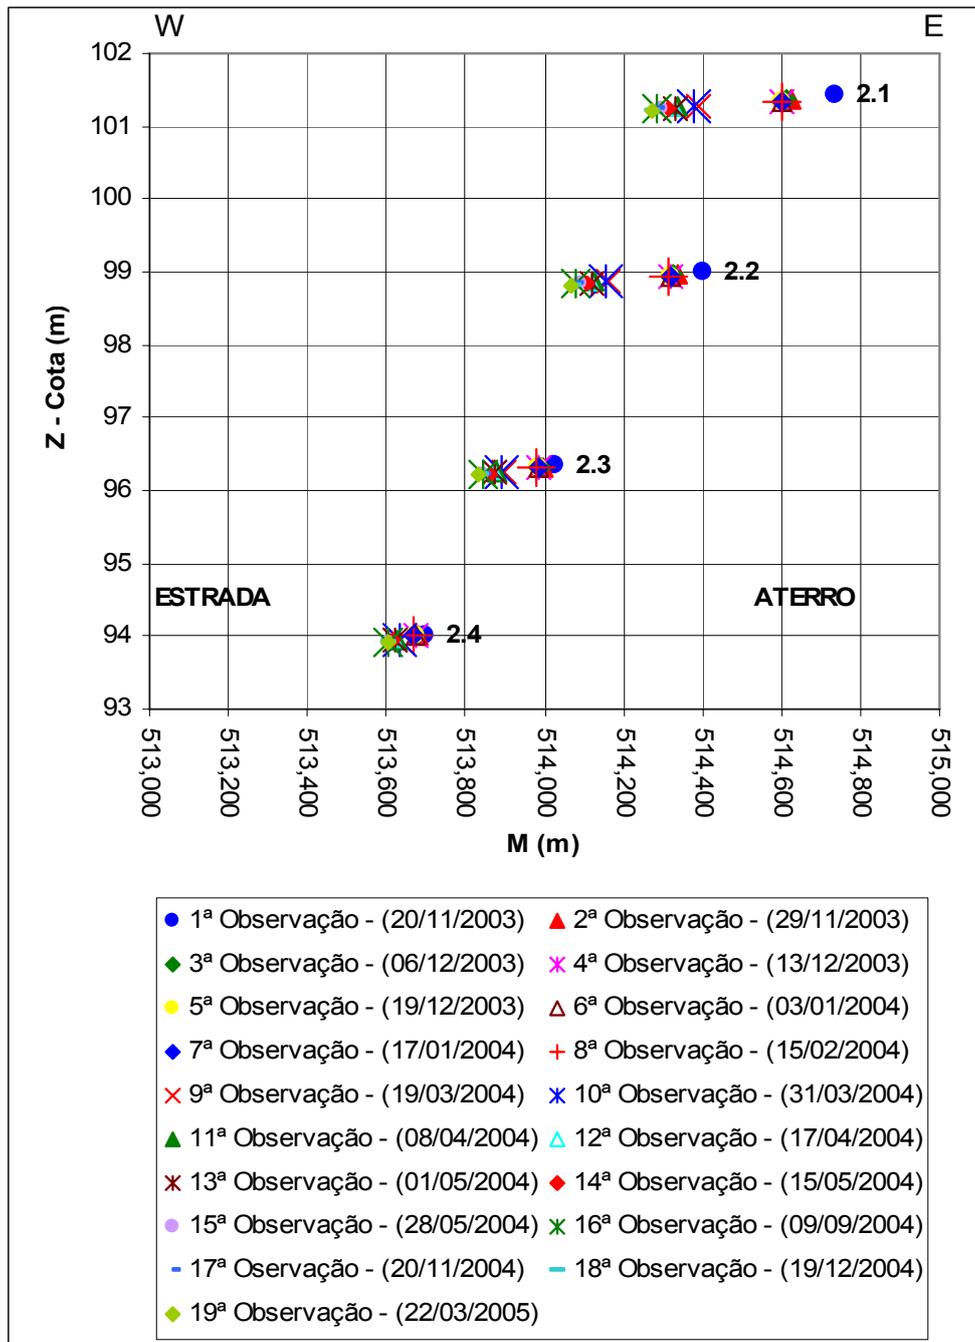
Fig. N°2 – Deslocamentos horizontais da secção de maior altura

Nela se referia que os deslocamentos horizontais máximos acumulados, transversalmente ao plano do muro, haviam ocorrido na parte superior deste, atingindo 46,0cm, diminuindo do topo para a base onde se verificaram valores da ordem de 9,0cm.

No sentido longitudinal do muro, ao longo do seu comprimento em planta, verificaram-se deslocamentos reduzidos com um máximo da ordem de 2,0 cm e um mínimo de 1 mm.

Verificou-se ainda que as maiores deformações estavam associadas às fases mais intensas de execução do aterro adjacente ao muro.
