ESTAÇÃO 24 DE AGOSTO DO METRO DO PORTO. INFLUÊNCIA DE ASPECTOS EXECUTIVOS NO COMPORTAMENTO DA ESCAVAÇÃO

24 AUGUST STATION OF THE METRO DO PORTO. EXCAVATION BEHAVIOR AND THE INFLUENCE OF CONSTRUCTION PROCEDURES

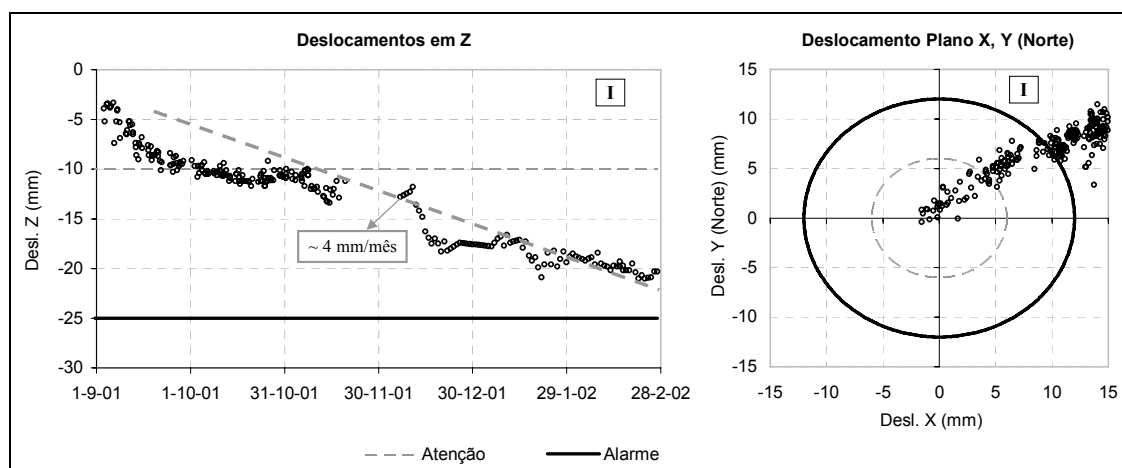
Durante o primeiro período considerado, até ao início dos trabalhos de escavação em Fevereiro de 2002, foram observados deslocamentos muito significativos nos edifícios localizados na envolvente, sobretudo junto à parede Oeste, onde as edificações se encontravam muito próximas da estrutura de contenção. Na Figura 1 apresentam-se os deslocamentos sofridos pelo edifício 18 durante este período, registados num dos alvos ópticos instalado ao nível do segundo piso. Refere-se que este edifício, localizado no alinhamento de um dos perfis de observação instalados e onde se registaram os maiores deslocamentos [1], será utilizado como referência para as análises efectuadas ao longo deste trabalho.

Figura 1 – Deslocamentos registados no edifício 18 no período I

Várias razões foram apontadas para a justificação destas ocorrências, procurando-se de imediato identificar a principal origem destes deslocamentos, os quais estavam a provocar danos não desprezáveis, sobretudo nos edifícios 17 a 22 [1], tendo-se analisado os seguintes aspectos decorrentes das actividades desenvolvidas em obra: vibrações causadas pelo uso do trépano para a escavação dos painéis de parede moldada; vibrações causadas pelo equipamento de furação para a execução dos perfis metálicos nos painéis de recalçamento e das paredes tipo “Berlim”; vibrações causadas pelo equipamento de furação para a execução das injeções de impermeabilização do maciço rochoso.

Da análise de toda a informação recolhida, constatou-se que as vibrações (relação velocidade/frequência) provocadas nos edifícios instrumentados pela realização da furação à rotopercussão para execução dos perfis metálicos e das injeções, com recurso a martelo de superfície, se localizavam bastante acima dos valores limite estabelecidos como critério de segurança para o tipo de edifícios existentes no lado Oeste da estação.

Apesar dos valores registados nos vibrómetros indicarem claramente que a vibração causada pelo equipamento de furação poderia estar associada ao aparecimento de fissuras e inclusivamente a danos funcionais nos edifícios, tendo em consideração os elementos disponíveis, não era possível afirmar com absoluta certeza se os assentamentos registados estariam relacionados com as mesmas vibrações. Estes poderiam, por exemplo, estar relacionados com os deslocamentos provocados pela execução dos painéis de parede moldada, os quais apresentavam larguras máximas de 5 m, existindo casos documentados onde foram registados assentamentos superiores a 2,5 cm a pequenas distâncias do tardo das paredes [3][4]. Não obstante, considerou-se que as tecnologias de furação utilizadas em obra poderiam estar a provocar fenómenos de adensamento dos saibros mais descomprimidos, em particular junto à superfície do terreno, promovendo o seu assentamento e, em consequência, os deslocamentos registados nos edifícios 17 a 22.

No sentido de reduzir as vibrações provocadas pelos trabalhos de furação, foram analisadas e ponderadas várias soluções alternativas, tendo-se estabelecido os seguintes procedimentos e orientações:

- substituição imediata da tecnologia de furação utilizada na execução dos furos dos trabalhos de injeção, passando a ser utilizada a tecnologia de furação à rotação com coroa diamantada, semelhante à usual na realização das sondagens de prospecção;
- uma vez que na furação à rotopercussão se estava a utilizar um martelo de superfície, com percussão à cabeça, após a realização de um ensaio para medição das vibrações provocadas pela furação realizada à rotopercussão utilizando um martelo de fundo de furo, e de se ter verificado que as vibrações provocadas por esta tecnologia também não se enquadravam dentro dos limites estabelecidos, foi adoptada a tecnologia de furação à rotação usual na realização de estacas moldadas, para a execução dos perfis metálicos de recalçamento dos painéis de parede moldada e dos perfis verticais metálicos na parede tipo Berlim do lado Oeste.

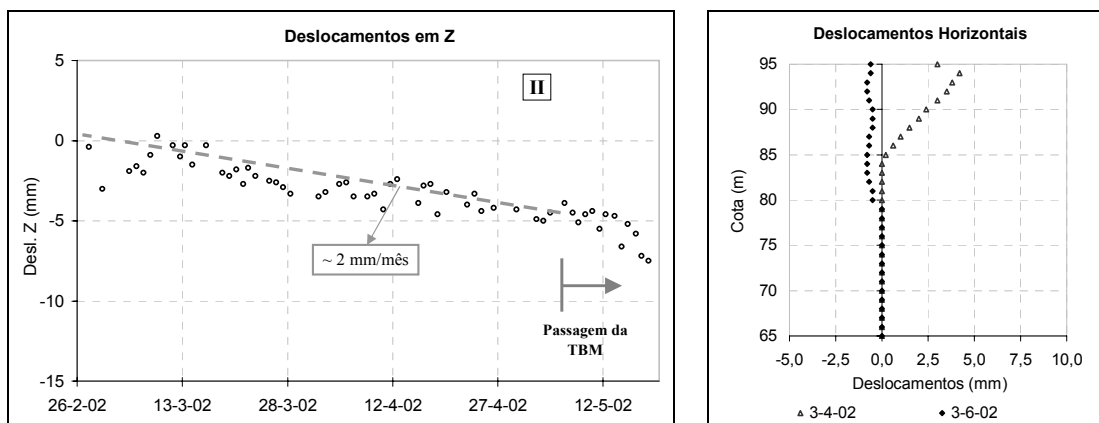
Estes aspectos estão patentes na Figura 3, onde se apresentam os resultados dos assentamentos registados no edifício 18, verificando-se uma menor taxa dos assentamentos quando comparada com a que consta na Figura 1, sendo visível o reduzido efeito associado à passagem da tuneladora. Os deslocamentos horizontais registados num inclinómetro instalado no tardo das paredes moldadas do lado Oeste, junto ao referido edifício, revelaram a recuperação completa dos mesmos na parede após a aplicação do pré-esforço no primeiro nível de escoramento.

Figura 3 – Assentamentos registados no edifício 18 e deslocamentos horizontais medidos no tardo da parede Oeste no período II

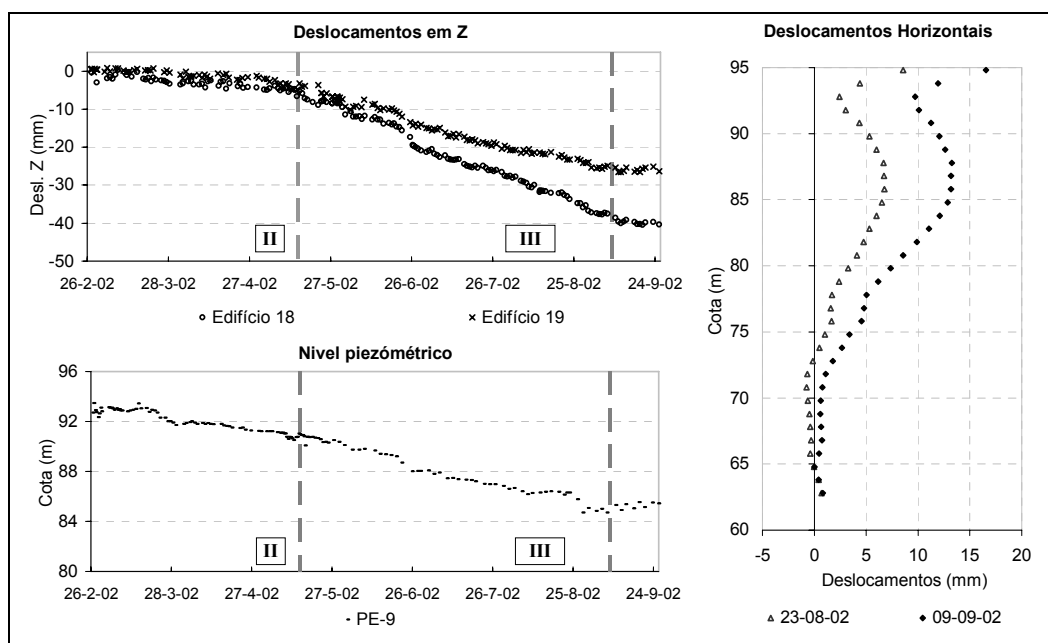
Figura 4 – Leituras da instrumentação localizada junto ao edifício 18 nos períodos II e III

Como se pode observar na Figura 4, os deslocamentos registados durante este período coincidem com uma importante descida do nível freático, cerca de 6,0 m, observada no inclino-piezómetro I4-PE9 localizado junto ao tardoz da parede de contenção.

Atendendo ainda às leituras apresentadas na Figura 4, verifica-se que, assumindo que os deslocamentos verticais medidos nos edifícios correspondem aos assentamentos verificados no tardoz das paredes, se obtém uma relação entre estes e os deslocamentos horizontais máximos da cortina de $\delta_v/\delta_h=3$, relação esta significativamente superior às referidas na bibliografia da

especialidade de cerca de 0,5 a 1[6]. Este facto traduz claramente a importância da consolidação sofrida pelos solos residuais mais alterados existentes à superfície, devida ao aumento da tensão efectiva provocada pelo rebaixamento do nível freático, podendo ainda reflectir parte dos fenómenos verificados antes do início dos trabalhos de escavação (período I), nomeadamente os associados às vibrações inerentes aos diferentes processos executivos usados na obra, cujos efeitos poderiam ainda não ter estabilizado.

Considera-se, no entanto, que o rebaixamento verificado não explica por si só os elevados assentamentos experimentados pelos edifícios localizados na envolvente do recinto, sugerindo, estes assentamentos, uma compressibilidade dos solos residuais bastante superior à expectável.

Julga-se que o aumento da compressibilidade destes materiais está relacionado com o facto do aumento da tensão efectiva associado ao rebaixamento do nível freático ter sido suficiente para que este solo, ou parte dele, nomeadamente a zona superficial mais alterada, ter atingido e

ultrapassado a sua “tensão de préconsolidação virtual” ou cedência estrutural, entrando na sua fase de comportamento metaestável, com um conseqüente aumento significativo da sua compressibilidade [7]. Especula-se ainda a possibilidade da quebra das ligações cimentícias do solo ter sido potenciada, ou em grande parte provocada, pelas vibrações resultantes dos processos executivos utilizados. Quaisquer conclusões adicionais e melhor suportadas sobre a causa para os assentamentos experimentados pelos edifícios requererem estudos complementares mais aprofundados.

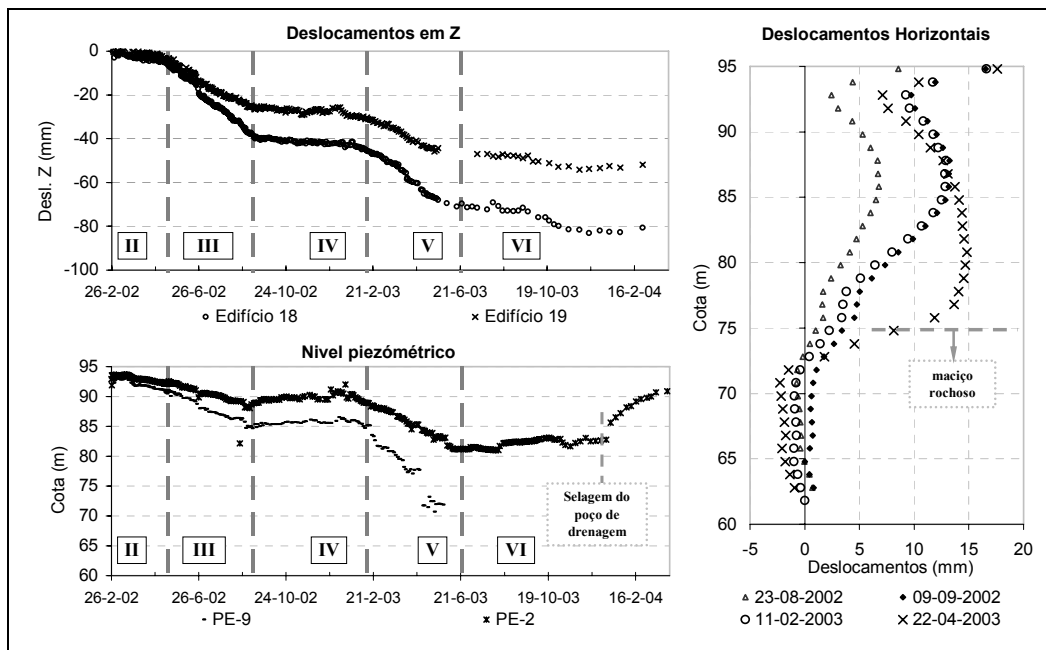
Figura 5 – Leituras finais da instrumentação localizada junto ao edifício 18

Relativamente aos resultados apresentados na Figura 5 podem ser tecidas algumas considerações. Refere-se, em primeiro lugar, o facto de, apesar de se ter procedido ao recalçamento do edifício 19, este ainda sofreu alguns assentamentos após a realização destes trabalhos, considerando-se que tal facto possa estar associado a deslocamentos relacionados com a transferência de cargas do edifício para os elementos verticais de recalce, constituídos por microestacas, e deformações intrínsecas destes elementos.

Em relação aos deslocamentos horizontais da estrutura de contenção, chama-se a atenção para o facto de ser possível identificar claramente a cota a que ocorria o maciço rochoso competente, verificando-se que esta coincide com o topo da zona que sofre deslocamentos praticamente nulos. No que diz respeito ao nível piezométrico, é facilmente perceptível o importante rebaixamento ocorrido nos últimos dois níveis de escavação (período V), o qual foi acompanhado por assentamentos adicionais nos vários edifícios. Na Figura 5 é ainda apresentado o nível freático registado no piezómetro PE-2, mais afastado da escavação, ao lado do edifício 17, sendo possível observar a recuperação do nível freático após a conclusão das estruturas internas da estação e da selagem do poço de bombagem na laje de fundo. Este poço apenas foi selado nesta altura, uma vez que a segurança à flutuação da estação só era garantida após a conclusão da maior parte das estruturas internas da mesma.

Como se pode observar da análise da Figura 5, durante esta fase dos trabalhos ainda foram registados alguns acréscimos de deslocamentos à superfície do terreno, deslocamentos estes expectáveis, não só pela continuação do processo de consolidação dos solos residuais, bem como pelas transferências de cargas dos elementos de suporte provisórios para os vários elementos estruturais da estação e, ainda, devidos a possíveis fenómenos de retracção nas lajes dos vários pisos. Tal como já referido, para garantia da segurança à flutuação da estação e da segurança estrutural da laje de fundo, só após a conclusão da laje de cobertura e da respectiva transferência das cargas para a laje de fundo através dos pilares, foi possível selar definitivamente o poço de bombagem, iniciando-se apenas, a partir desta altura, a recuperação do nível freático local. Esta recuperação é bem patente no gráfico do piezómetro PE-2 apresentado na mesma figura, constatando-se, ainda, que não foi acompanhada por qualquer recuperação dos assentamentos experimentados pelos edifícios.

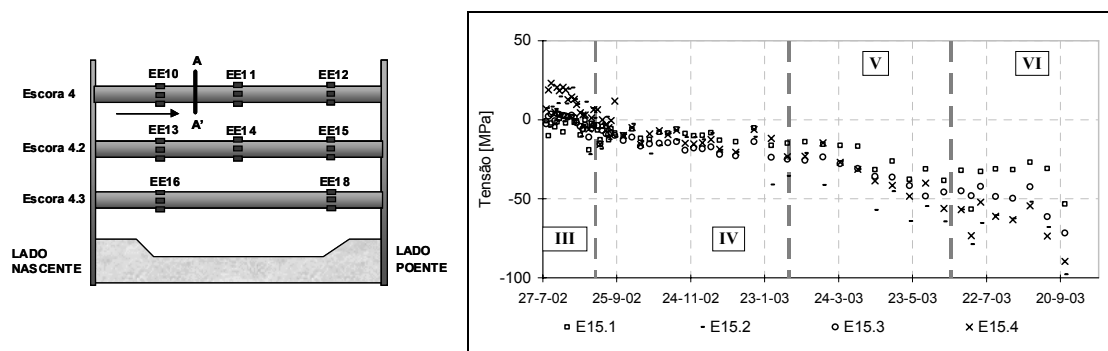
Embora não seja objectivo deste trabalho entrar em grande detalhe no que diz respeito ao comportamento do sistema de escoramento pré-esforçado utilizado, tratando-se de um sistema pouco utilizado no nosso país e que se revelou muito eficaz no controlo dos deslocamentos da estrutura de contenção, apresenta-se na Figura 7 o plano de monitorização instalado neste sistema e o resultado de uma das secções instrumentadas com extensómetros para controlo das tensões desenvolvidas nas escoras. Estas leituras foram efectuadas com medição constante da temperatura, permitindo as necessárias correcções para uma análise adequada do seu comportamento ao longo de toda a escavação.

Figura 7 – Instrumentação instalada nas escoras e registos numa das escoras do 2º nível
