PROBLEMAS AMBIENTAIS DECORRENTES DA EXPLORAÇÃO DE MATERIAIS PARA CONSTRUÇÃO NA REGIÃO DE BELÉM, BRASIL

ENVIRONMENTAL PROBLEMS ASSOCIATED TO THE NATURAL AGGREGATE EXPLOITATION IN THE BELÉM REGION, BRAZIL

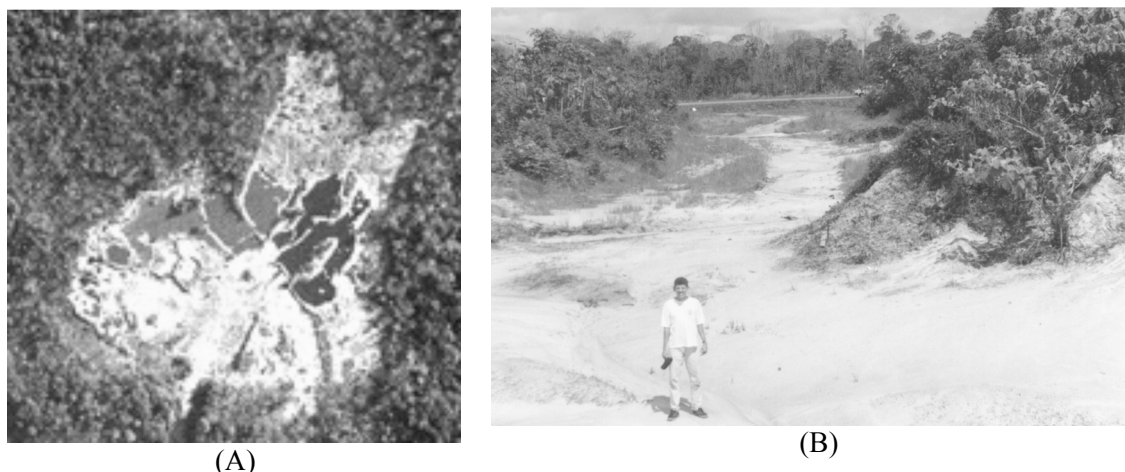
Conseqüentemente, em função das condições do relevo e do comportamento da zona saturada, este procedimento tem provocado uma série de problemas na região em termos de fontes de águas que servem a população tanto no uso diário quanto no uso para manutenção de culturas de subsistência (Figura 3B). Porém, quando a jazida é exaurida, cessa, portanto, o processo de drenagem. As cavas são preenchidas novamente e surgem os lagos que são pontos de veiculação de doenças de vetor hídrico (Figura 3A).

Figura 3 - Área de extração de areia desativada (A); exemplo de jazida desativada devido ao nível de água aflorante (B).

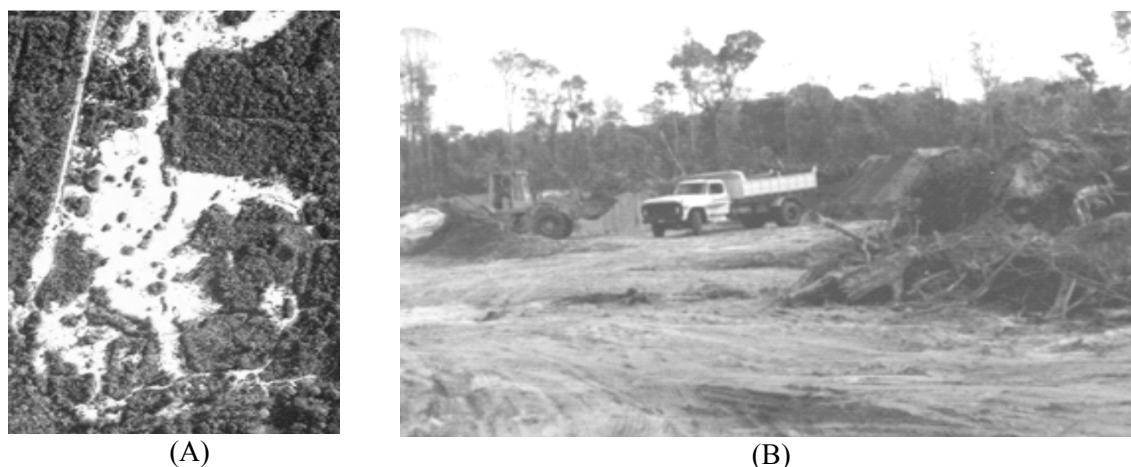
A retirada da cobertura vegetal primitiva para abertura da jazida e para o desenvolvimento de atividades operacionais complementares, normalmente, atinge grandes extensões (Figura 4A), provocando a exposição do solo aos processos decorrentes da condição tropical, assim como a eliminação de espécies vegetais e animais (Figura 4B). Estes impactos ambientais posteriormente tornam necessários altos investimentos no sentido de recuperação destas áreas degradadas. Ressalte-se que a camada de solo superficial (com alta porcentagem de matéria orgânica) não é depositada para uso posterior, o que tem inviabilizado a recuperação das áreas desmatadas.

Figura 4 - Visão geral de um areal em atividade na ilha do Mosqueiro (A), com intenso desmatamento para permitir a exploração de areia (B).

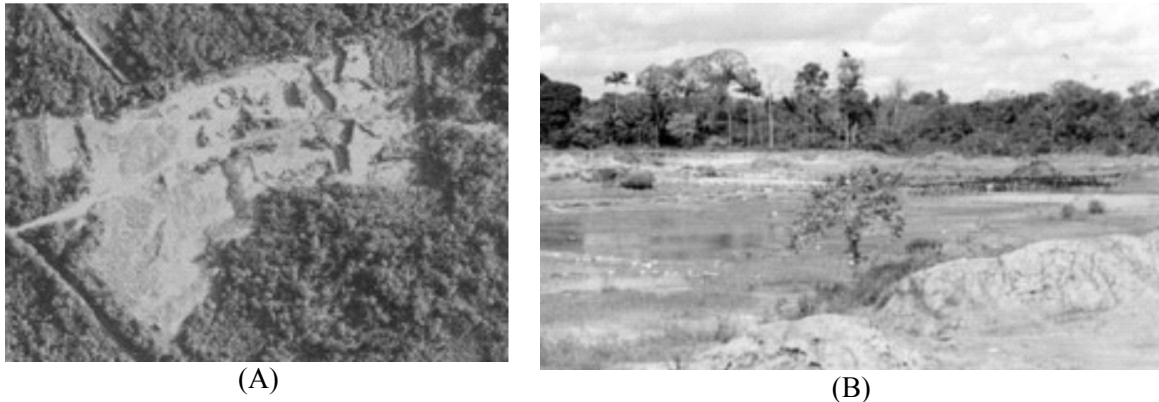
Como conseqüências destas atividades, cavas são criadas e depois abandonadas (Figura 5A), formando lagos naturais a partir do acúmulo das águas de chuva (Figura 5B), visto que as

Figura 5 - Exemplo do local abandonado após exploração mostrando diversos problemas ambientais (A); detalhes de água acumulada, desmatamento e a remoção da camada superficial do solo (B).

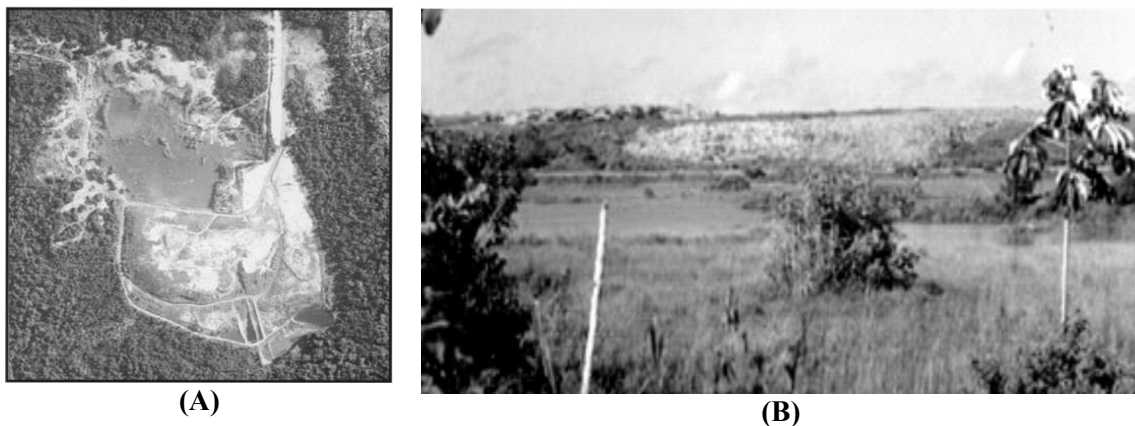
Uma área de extração de materiais naturais de construção foi reaproveitada como depósito dos resíduos sólidos produzidos na RMB (Figura 6A), denominado “lixão do Aura”, sem que nenhuma medida tecnológica de controle tenha sido executada. Devido às características pluviométricas, a quantidade de líquidos que percolam os resíduos é muito grande. Estes líquidos, associados aos materiais inconsolidados arenosos, atingem as águas subsuperficiais muito facilmente. Na Figura 6B, observam-se lagos formados ao lado do lixão que recebem as águas subsuperficiais e superficiais poluídas e que geram um grupo de problemas ambientais à população e ao meio ambiente.

Figura 6 - Visão geral do local utilizado para disposição final dos resíduos sólidos dos municípios de Belém e Ananindeua (A) e lagoa formada na depressão gerada pela extração de materiais de construção próxima aos resíduos (B).

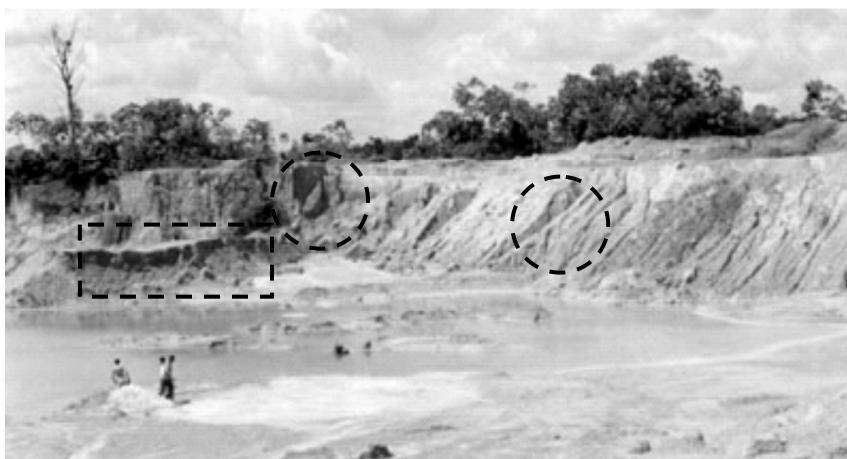
Da associação de materiais inconsolidados arenosos, do desmatamento e das escavações executadas sem nenhum critério técnico surgem os processos erosivos afetando as paredes das escavações (Figura 7), assim como as áreas próximas às vias de acesso e áreas ao redor desmatadas como parte da preparação do processo de expansão da frente de exploração. O material erodido é transportado para os canais de drenagem, provocando assoreamento dos mesmos, bem como deteriorando a qualidade das águas.

Figura 7 – Erosão na área de jazida de material de empréstimo.

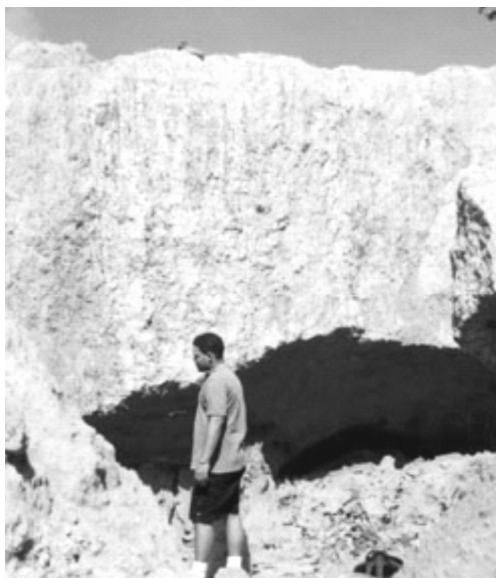
Devido às diferenças existentes entre as camadas de materiais geológicos que constituem o perfil estratigráfico, muitas são afetadas pelos processos erosivos, deixando sem apoio as superiores (Figura 8) que rompem caindo na frente de trabalho. Os materiais oriundos das quedas são posteriormente transportados pelas águas pluviais, aumentando os problemas de assoreamento dos canais de drenagem.

Figura 8 - Processo erosivo da camada inferior que retira a sustentação da camada concrecionária, resultando na queda de blocos.
