Instituto Superior Técnico

Licenciatura em Engenharia Civil

Relatório Complementar de Mineralogia e Geologia

Tema: A ocupação antrópica e o mau ordenamento do território como condicionantes no caminho para o desenvolvimento sustentável. A erosão na costa da Caparica como um entre vários exemplos.

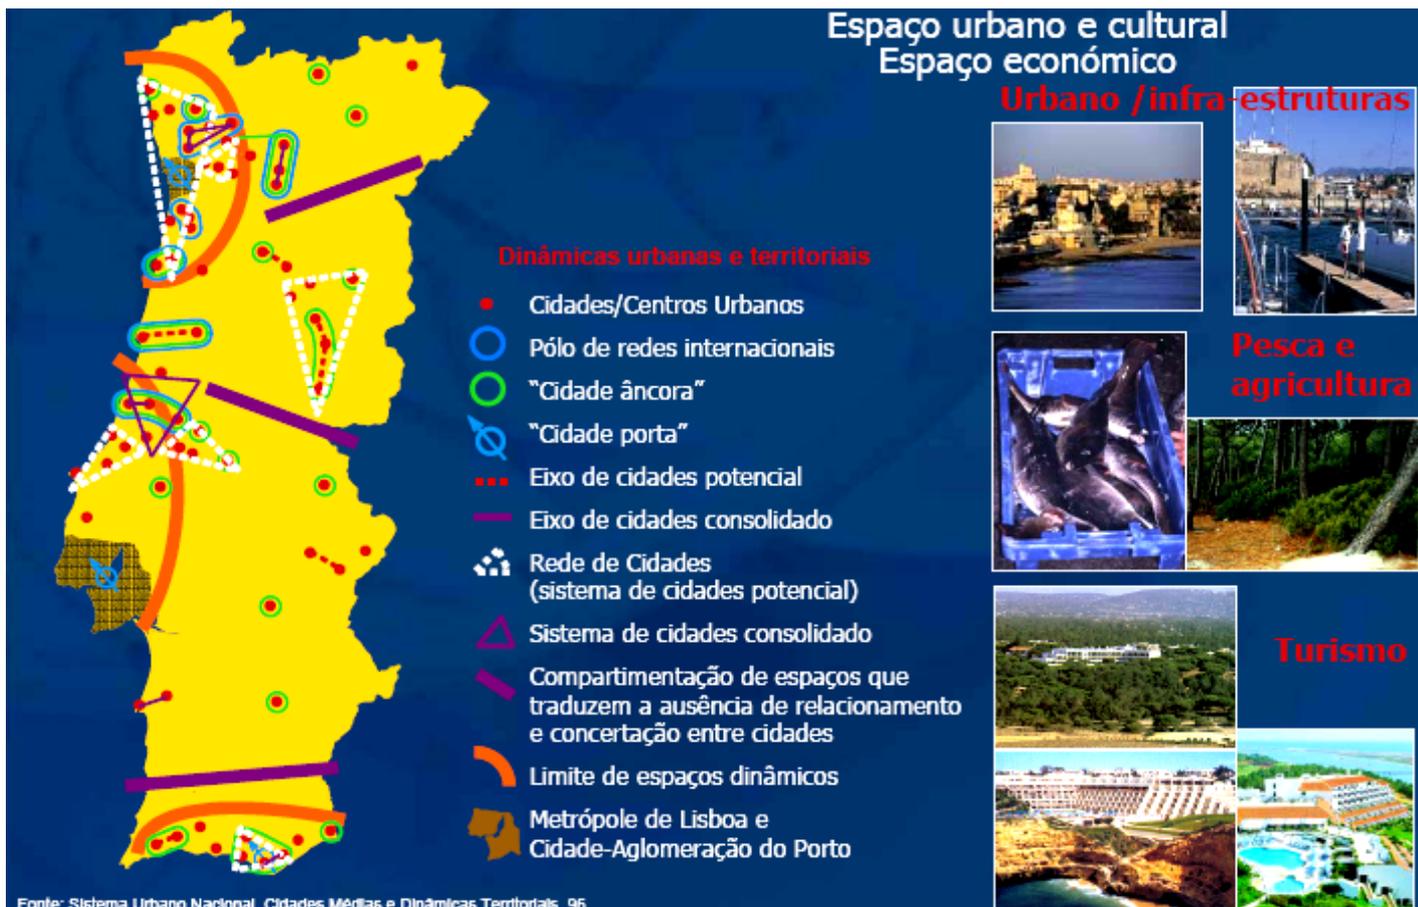
Fig1: Representação esquemática da ocupação e dinâmica do país

O processo de erosão costeira assume aspectos preocupantes numa percentagem significativa do litoral continental, o que leva a constantes intervenções, umas planeadas, outras executadas em condições de emergência em zonas críticas, onde a segurança de bens e pessoas pode estar em causa. Isto porque como se pode ver pela imagem a maior parte da actividade e desenvolvimento do país é na zona costeira.

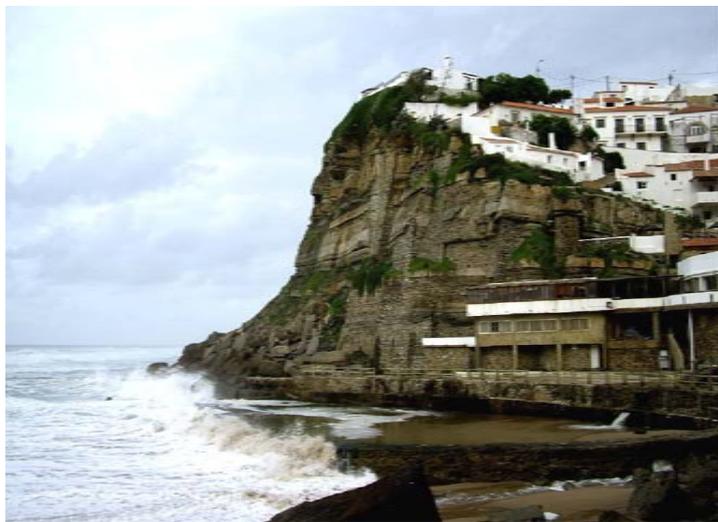
Fig2: Azenhas do Mar - Novembro 2006

Usando como exemplo o caso de Azenhas do Mar, a estratificação horizontal que se pode observar é, à partida, um sinal de estabilidade mas não sabemos até que ponto as construções que existem e o meio ambiente já destruíram o maciço no seu interior porque depois de se abrirem pequenas fendas (meteorização mecânica-diáclases ou pequenas falhas) no terreno, será só uma questão de tempo até que uma avaliação pormenorizada indique que não há condições de segurança para exploração habitacional, económica e turística do local. A abertura de diáclases pode originar vários tipos de escorregamentos e queda de blocos como se pode observar nas figuras abaixo.

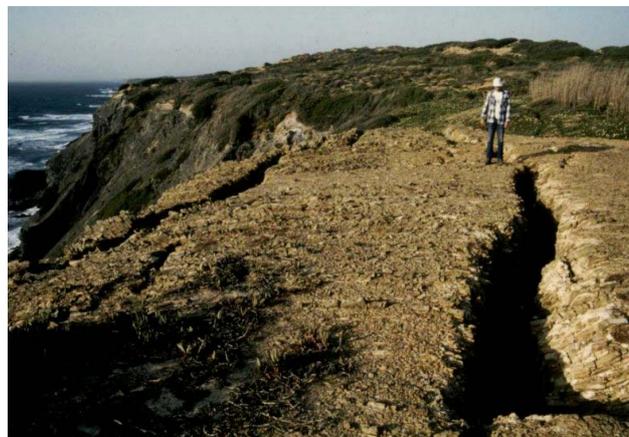
Fig3: Fendas de tracção abertas no topo da arriba em xistos e grauvaques da Formação da Brejeira, Carbónico do SW de Portugal, na Praia da Samouqueira, Odeceixe.

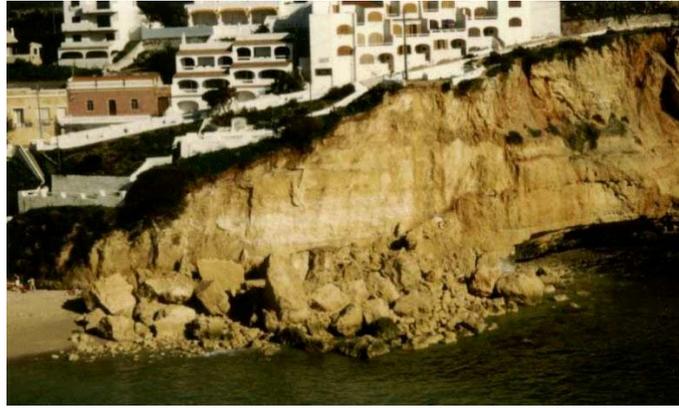
Fig4: Tombamento da Praia do Carvoeiro (Lagoa, Algarve), Inverno de 1989/90, afectando a arriba cortada em calcarenitos miocénicos da Formação de Lagos-Portimão.

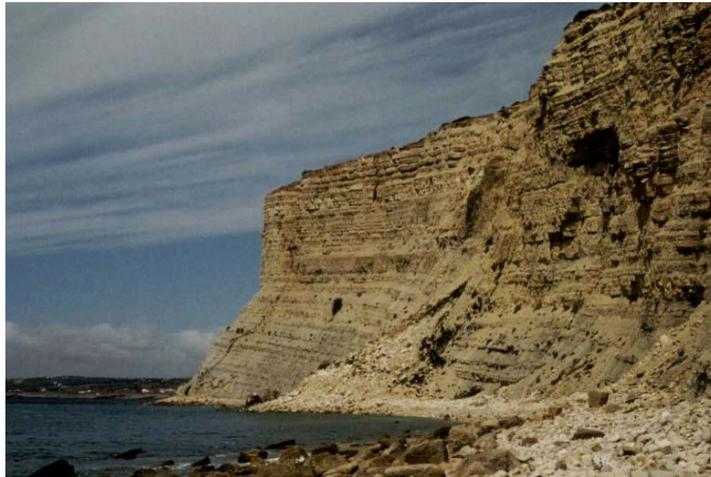
Fig5: Vista da arriba entre Porto de Mós e a Praia da Luz (Algarve), com o depósito de sopé de um grande movimento planar seguido de queda- cones de detritos.
