ESTUDO GEOLÓGICO E GEOTÉCNICO DAS PEDREIRAS DA SERAFINA (PARQUE DE MONSANTO, LISBOA)

GEOLOGICAL AND GEOTECHNICAL STUDY OF THE SERAFINA QUARRY (MONSANTO PARK, LISBON)

This paper presents the geological and geotechnical study that was carried out at the South Quarry of the Monsanto Park in Lisbon, with the purpose of reclaiming the area for recreational activities. Regarding slope stability analysis, the Markland Test and basal erosion rupture analysis were applied. Concerning the geological and geotechnical characteristics, a geotechnical zoning map was made. These results produced a Risk Map of the site, which describes the slope stability and their capability of supporting stresses caused by the recreational structures that were planned for the area and suggests safety measures that should be implemented.

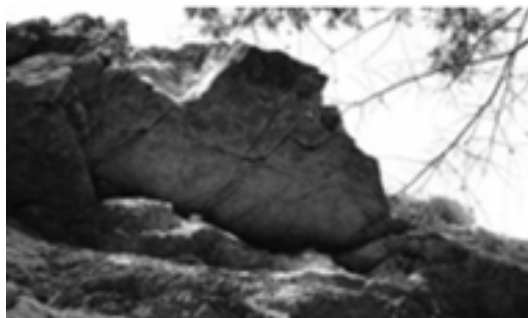
Na sua generalidade, a Pedreira Sul caracteriza-se por taludes de escavação de altura considerável (cerca de 20 m) e alguns com declives negativos (cerca de -80°), consequência de subescavação nas cotas inferiores dos taludes. Em alguns locais são notórias consolas que exibem balanços bastante importantes (na ordem de vários metros) que, pela força da exercida aos blocos em consola, apresentam um risco significativo de queda (ver exemplo na figura 3).

Figura 3 – Consola com balanço aproximado de 3 m, na Pedreira da Serafina

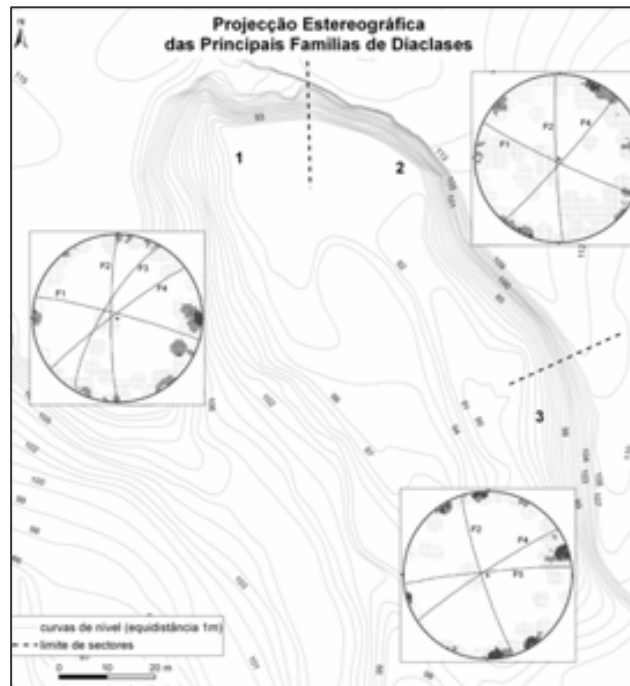
Após a recolha das atitudes das diaclases medidas no campo e com o propósito de identificar possíveis variações das características das fracturas ao longo da pedreira, procedeu-se ao tratamento estatístico, através da representação em projecção estereográfica (*Rede de Schmidt*) em 3 sectores distintos – 1, 2, e 3 (figura 4).

Figura 4 – Mapa de projecção estereográfica

Foram identificadas, por sector, três famílias principais de diaclases (excluindo a estratificação), frequentemente ortogonais entre si. No sector 1 identificou-se uma quarta família de diaclases, mas de baixa densidade (quadro 1).

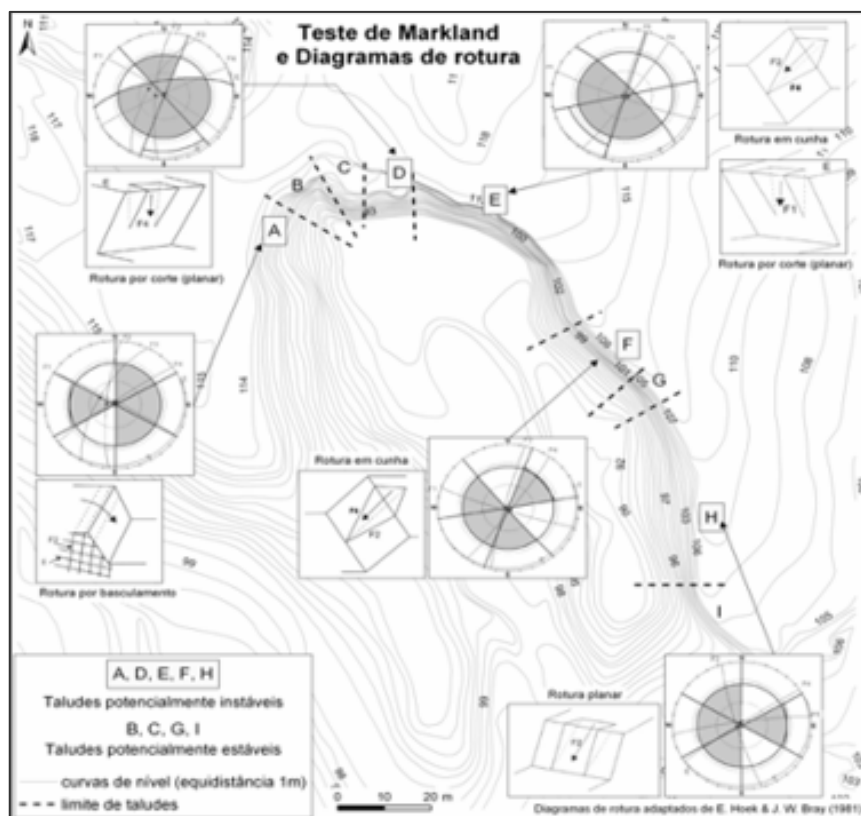
Em resultado da análise estereográfica obtiveram-se, para os 9 taludes da pedreira (A, B, C, D, E, F, G, H e I), várias famílias principais de diaclases que foram consideradas no *Teste de Markland* [7]. Em termos gerais, os resultados obtidos para cada talude, mostram que o maciço rochoso está pouco sujeito aos fenómenos de rotura do tipo planar, cunha e basculamento. Dos 9 taludes em análise, cinco (A, D, E, F e H) revelaram susceptibilidade à ocorrência de movimentos, sendo estes caracterizados principalmente por roturas de tipo planar (D, E e H), em cunha (E e F) e por basculamento (A), como se observa na figura 5.

Nesses taludes, as famílias de diaclases susceptíveis de originar movimentos de rotura apresentam, geralmente, atitudes com inclinações subverticais (sendo em muitos casos as mesmas atitudes que controlam a direcção da face do talude) e, nos diagramas do *Teste de Markland*, encontram-se desenhadas perto dos limites das áreas de estabilidade ou de não ocorrência de movimentos de rotura. Refira-se que os taludes D e E, cujos *Testes de Markland* indicam a possibilidade de rotura planar, podem, em vez deste, estar mais sujeitos a movimentos de rotura por corte, visto que as faces dos taludes têm declives negativos e as potenciais superfícies de rotura são subverticais (condições mais favoráveis à ocorrência do movimento de rotura por corte [9]).

Figura 5 – Mapa de *Teste de Markland*

Assim, de uma maneira geral, verifica-se que os taludes que constituem a Pedreira apresentam alguma susceptibilidade à ocorrência deste tipo de fenómenos, não sendo a própria estrutura (famílias de diaclases) do maciço rochoso a principal responsável por possíveis quedas de blocos, mas sim as atitudes de alguns taludes, que apresentam inclinações negativas, resultado das consolas existentes.

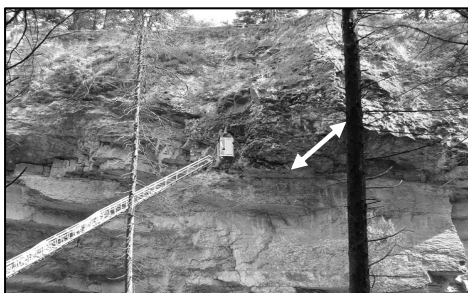
Em termos locais, em quase todo o Sector 2, as consolas existentes exibem características geotécnicas deficientes. Os blocos existentes, de dimensões bastantes consideráveis, encontram-se geralmente fracturados por diaclases (definidas pela estratificação) apresentando continuidades importantes. Nas figuras 8 e 9 observa-se uma consola representativa do Sector 2 que exhibe características geotécnicas muito deficientes em termos de estabilidade: maciço muito fracturado ($F_{4,5}$); diaclases abertas ($> 10 \text{ mm}$); persistência de diaclases muito elevada a “completa” (95 a 100%); diaclases sem enchimento; consola com balanços bastante importantes (entre 1 a 3 m).

Figura 8 – Consolas existentes no Sector 2, Talude E, com balanços superiores a 3 m

Este somatório de características deficitárias, leva-nos a considerar que a maior parte das consolas existentes no talude E encontra-se em estado crítico de estabilidade, apresentando um muito elevado potencial risco de queda de blocos através de rotura por tracção.
