AVALIAÇÃO DA ESTABILIDADE DE TALUDES EM MACIÇO ROCHOSO SUPORTE DE GRAVURAS RUPESTRES NO VALE DO CÔA

SLOPE STABILITY ASSESSMENT OF ROCK MASS ENGRAVED WITH RUSPESTRIAN ART IN CÔA VALLEY

Ludovico Marques, Marco António, *UNL/FCT, Monte da Caparica, Portugal, malm@fct.unl.pt*
Costa, Carlos Nunes, *UNL/FCT, Monte da Caparica, Portugal, cnc@fct.unl.pt*

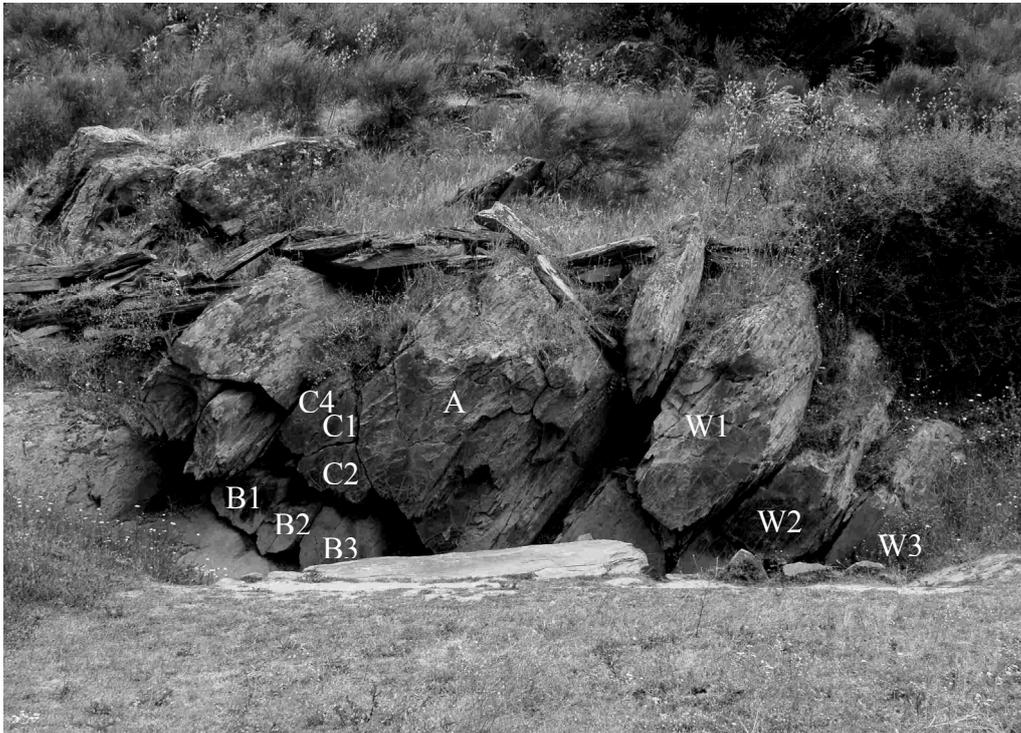
Na base do talude encontra-se um afloramento, designado por nº 5, compartimentado em blocos que foram seleccionados por conterem gravuras, identificados pelas designações que se indicam na Figura 1. Nestes blocos foi realizado o estudo de avaliação de estabilidade.

Figura 1 – Afloramento nº 5 com painéis insculptados nos blocos que o compartimentam.

O maciço rochoso encontra-se compartimentado em blocos, alguns com aspecto similar a romboedros. Como as dimensões são variáveis, os prismas maiores têm dimensões de cerca de 2 x 2 x 3 [m]. Assim denominou-se o prisma com maiores dimensões do afloramento nº 5, de A, atribuindo-se aos restantes nove blocos as designações que constam na Figura 1.

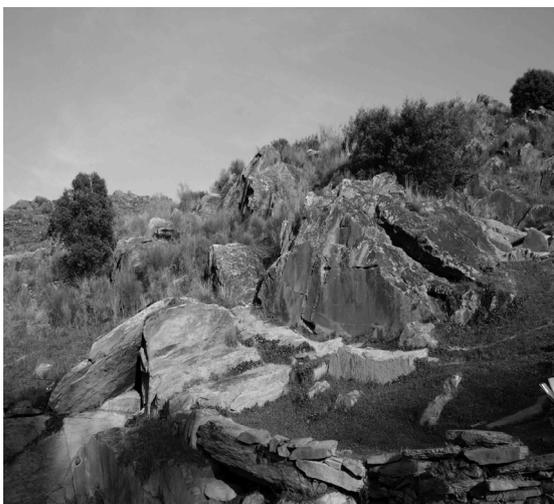
Figura 2 – Afloramento nº 6.

Nas proximidades do afloramento mencionado, a Sul deste, foram estudados outros dois (Figuras 2 e 3).

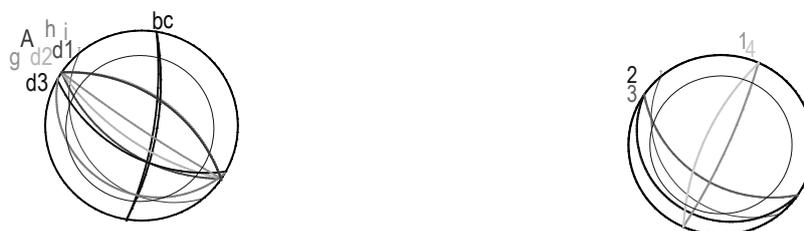
Na Figura 4 evidencia-se que o mecanismo instabilizador predominante no bloco A é o deslizamento planar de uma diaclase da família F3. No afloramento nº 6 (Figura 5) existe uma diaclase que poderia ser susceptível ao deslizamento planar se o respectivo ângulo de atrito fosse inferior a 15°, o que não é compatível com um enchimento de natureza fundamentalmente arenosa.

Figura 4 - Avaliação dos tipos de rotura, planar e cunha no bloco A do afloramento nº5.

Figura 5 - Avaliação dos tipos de rotura, planar e cunha no afloramento nº 6.

As intersecções de planos de diaclases (cunhas) situados, na área da rede de projecção estereográfica, entre o plano do talude e o círculo dos 20° de atrito, correspondem a duas famílias de diaclases observadas: a família F2 da superfície sub-vertical (painéis das gravuras) e a família F3, no bloco A.

Apesar do mecanismo de rotura por cunhas ter sido identificado não se afigura relevante, em termos de estabilidade, no contexto do afloramento n° 5, enquanto a componente atrítica actuar.

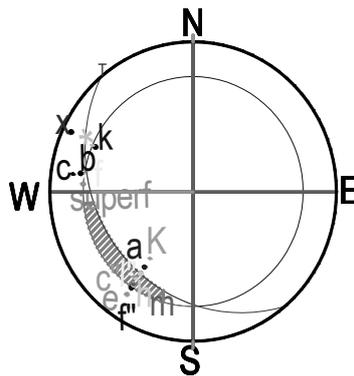
A análise das projecções estereográficas em rede de Schmidt permite concluir que o mecanismo predominante de rotura das diaclases que definem a quase totalidade dos blocos dos afloramentos nº 5 e o nº 6, é o *toppling* segundo a estratificação, numa gama de variação de inclinações entre cerca dos 60° e cerca dos 70 – 72° (Figura 6).

Figura 6 – Avaliação da rotura ao *toppling* nos três afloramentos rochosos.

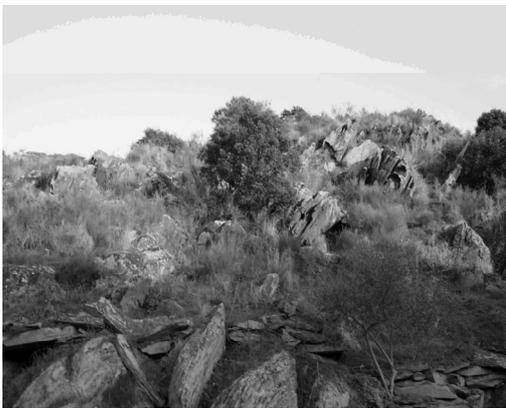
Para ilustrar este mecanismo de rotura, apresenta-se a Figura 7 onde se observa a disposição geométrica das camadas de estratificação, acima do local do afloramento nº 5 e neste próprio. É notória a atitude das camadas em consola (em balanço) e evidencia-se o avanço progressivo dos blocos no sentido do topo, visível no “muro” das camadas, ou seja no tardoz destas. Trata-se da “escadaria invertida”. Na Figura 8 apresenta-se um pormenor de uma camada em consola, com uma inclinação de cerca de 60° para NE e portanto susceptível ao *toppling*.

Figura 7 - Disposição geométrica das camadas de estratificação, acima do local do afloramento n° 5 e neste próprio, evidenciando-se o avanço progressivo dos blocos no sentido do topo.

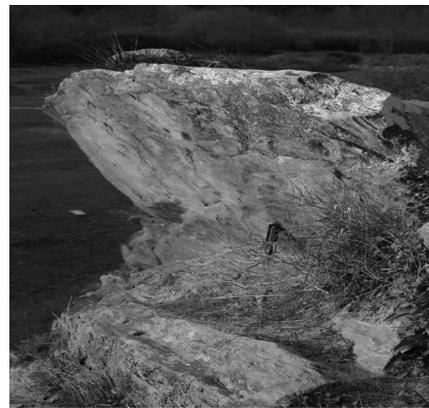
Figura 8 - Acima do local do afloramento n° 5, observa-se uma camada em consola, com geometria propícia para basculamento.
