TRATAMENTO DAS FUNDAÇÕES DA PONTE RODO-PEDONAL DE MACHICO

GROUND IMPROVEMENT OF THE MACHICO VEHICLE AND PEDESTRIAN BRIDGE

RESUMO

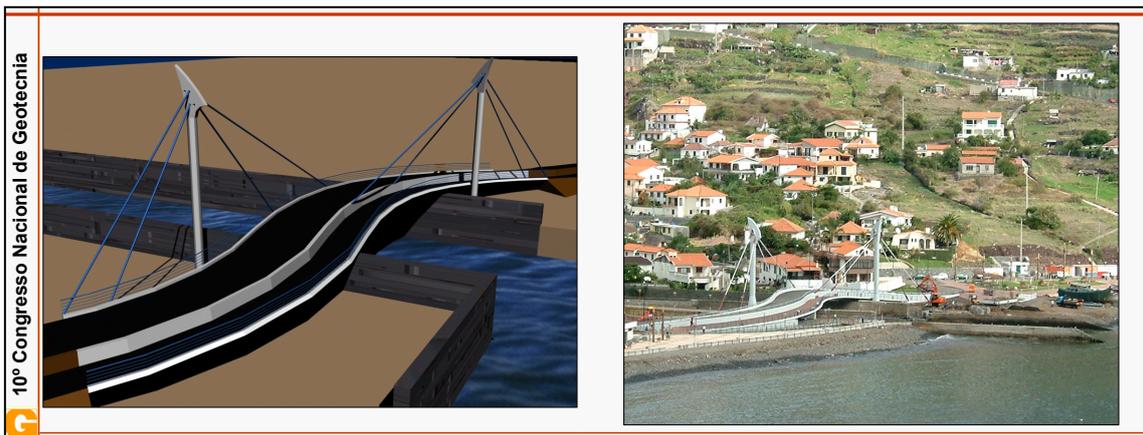
Figura 1 – Perspectiva e vista da ponte após a sua construção

A ponte rodo-pedonal de Machico, com estrutura em betão armada atirantada, localiza-se na foz da ribeira de Machico, sendo constituída por quatro vãos, apoiados em dois pilares torre, um de cada lado da ribeira, e nos encontros (figura 1). Atendendo aos condicionamentos existentes, em particular as características geológicas dos terrenos de fundação e o valor e o tipo de cargas que a ponte transmite às fundações, foi adoptada uma solução de fundação indirecta e de tratamento dos terrenos de fundação constituída por colunas de jet grouting, armadas com tubos metálicos de coroa circular. Esta solução foi previamente testada através da realização de um ensaio de carga à escala real. O controlo de execução das colunas definitivas foi garantido através do registo permanente dos principais parâmetros adoptados (figura 5).

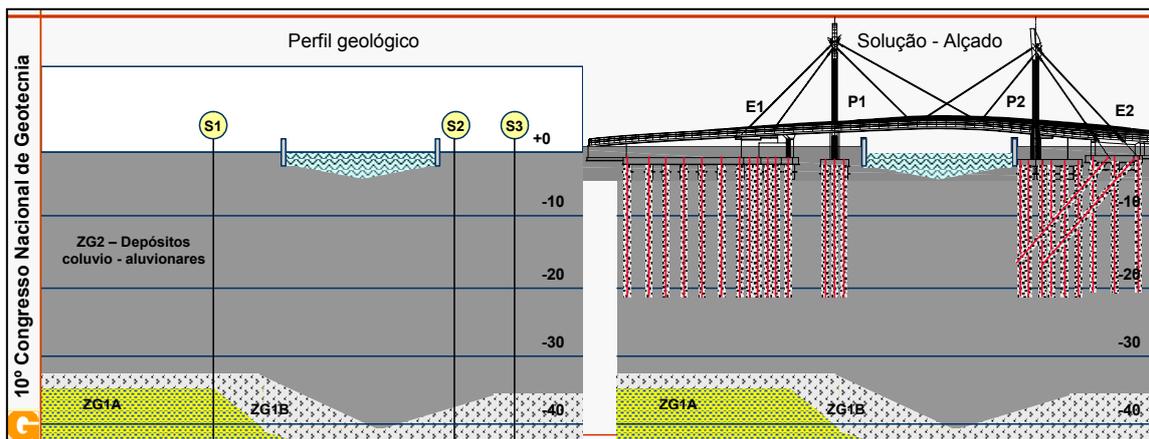
Figura 2 – Perfil geológico e geotécnico e alçado Nascente da solução adoptada

De acordo com os resultados da campanha de prospecção geológica e geotécnica efectuada, a qual consistiu na realização de 3 furos de sondagem à rotação, foi estabelecido dentro do possível e atendendo à heterogeneidade dos terrenos, o seguinte zonamento geotécnico, o qual se veio genericamente a confirmar no decorrer dos trabalhos de furação (figura 2):

- Zona ZG2: corresponde ao depósito colúvio - aluvionar superficial, de constituição muito heterogénea, com calhaus e blocos de basalto de dimensões variadas, com diâmetro máximo estimado em 80cm. Esta zona foi identificada em todas as sondagens até profundidades máximas de cerca de 38,6m (sondagem S2);

- Zona ZG1B: identifica os tufos desagregados, caracterizados pela sua natureza argilo - arenosa e areno - argilosa, com valores de N_{SPT} variáveis entre as 40 e as 60 pancadas. Esta zona foi definida em todas as sondagens, até uma profundidade máxima de cerca de 49,6m (sondagem S2) e com uma espessura máxima de cerca de 12,4m (sondagem S3), encontrando-se sempre em contacto com a zona ZG2 (sobrejacente) e com a zona ZG1A (subjacente);

- Zona ZG1A: refere-se aos tufos, brechoides, compactos a medianamente compactos. Na sondagem S1 foram detectados basaltos muito alterados ($W_{3/2}$) e fracturados ($F_{3/4}$ e $F_{5/4}$). Esta zona foi definida em todas as sondagens, sempre subjacente à zona ZG1B, a profundidades variáveis entre os 33,00m (sondagem S1) e os 49,60m (sondagem S2).

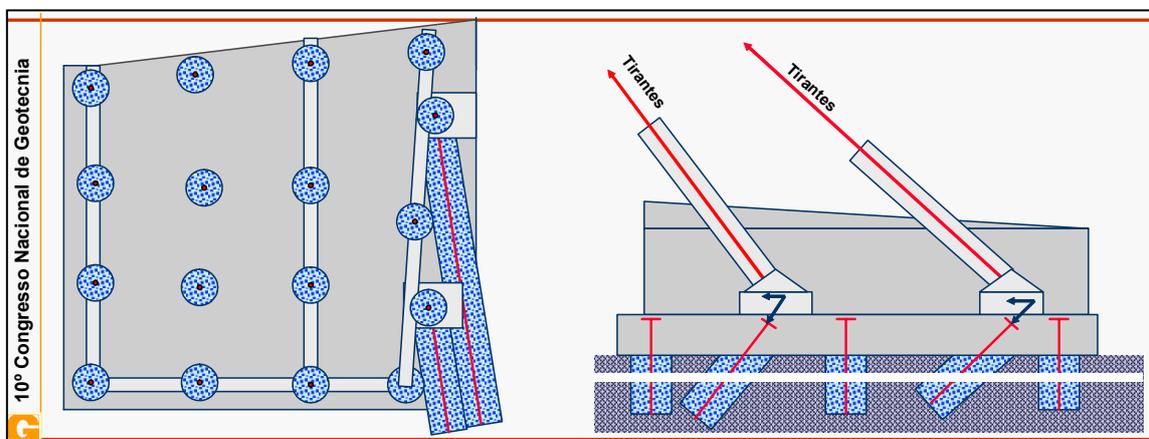
Figura 3 – Fundação do encontro E2: planta e alçado lateral Nascente

Tendo por base os principais condicionamentos conhecidos, foi adoptada uma solução de fundação e de tratamento do terreno constituída por colunas de jet grouting, armadas com tubos metálicos de coroa circular. Esta solução apresentava a dupla função de elemento de tratamento do terreno e de fundação da ponte, consistindo na execução de colunas de jet-grouting com diâmetro exterior mínimo de 1000mm. Na realização das colunas foi adoptada uma dosagem de cimento, tipo Portland CEM I – 42,5R, de cerca 600kg/m³ e uma pressão de injeção de 400bar (40MPa). Durante a execução foi efectuado o registo contínuo de todos os parâmetros. Atendendo à heterogeneidade do terreno e de forma a garantir a eficácia da ligação à estrutura e a transmissão da carga ao longo de todo o comprimento das colunas, as mesmas foram antecedidas de pré-furos e armadas interiormente, em todo o comprimento, com tubo metálico do tipo TM-80 Ø127x9mm (figuras 2, 3, 4 e 5).

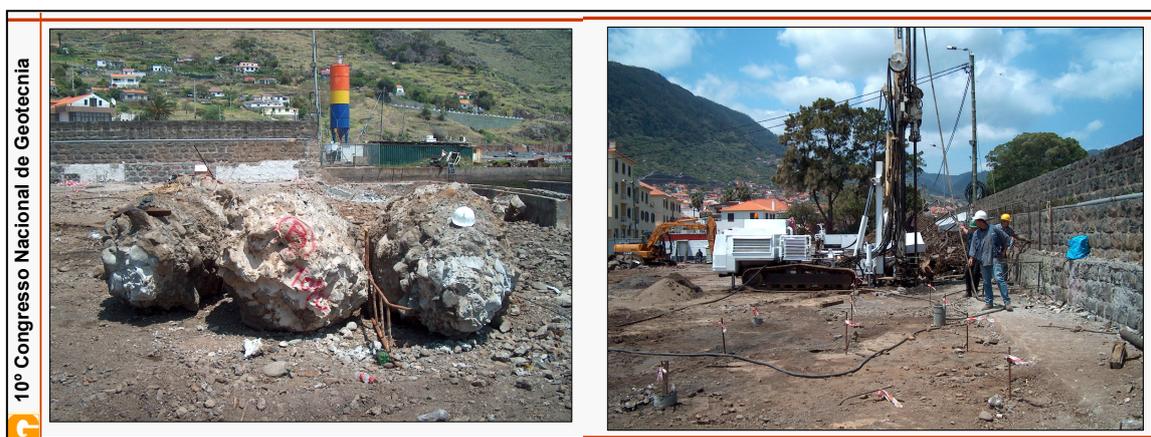
Figura 4 – Vista das colunas teste e da execução de colunas junto ao muro existente

- Confirmação de que os depósitos colúvio-aluvionares superficiais, constituídos por calhaus e por blocos de basalto, se encontravam envolvidos em matriz e que a eventual velocidade do escoamento, associada à variação das marés e à arrebentação das ondas, não inibia a presa do cimento. Para despistar esta situação foram realizados poços de pequena dimensão até à cota do nível da água, assim como várias colunas teste (figura 4);

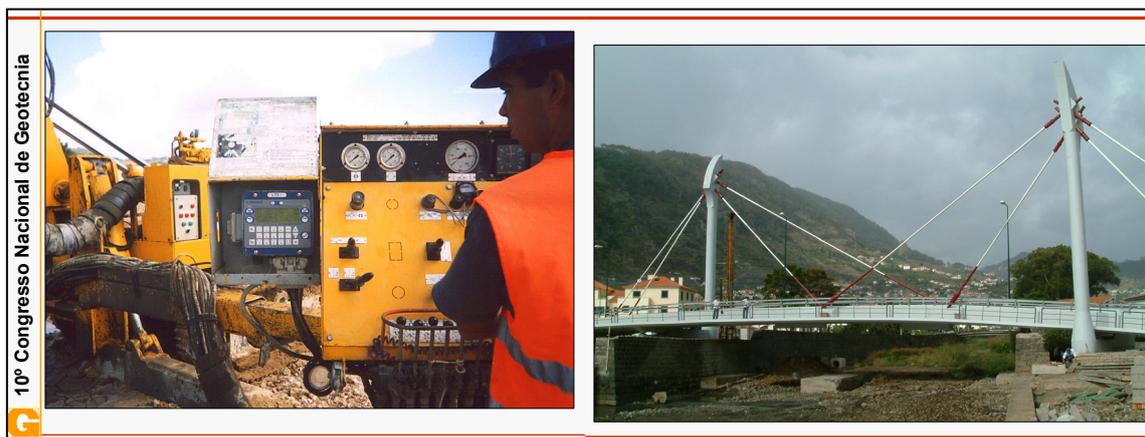
Figura 5 – Controlo de execução das colunas e vista da estrutura na sua fase de conclusão

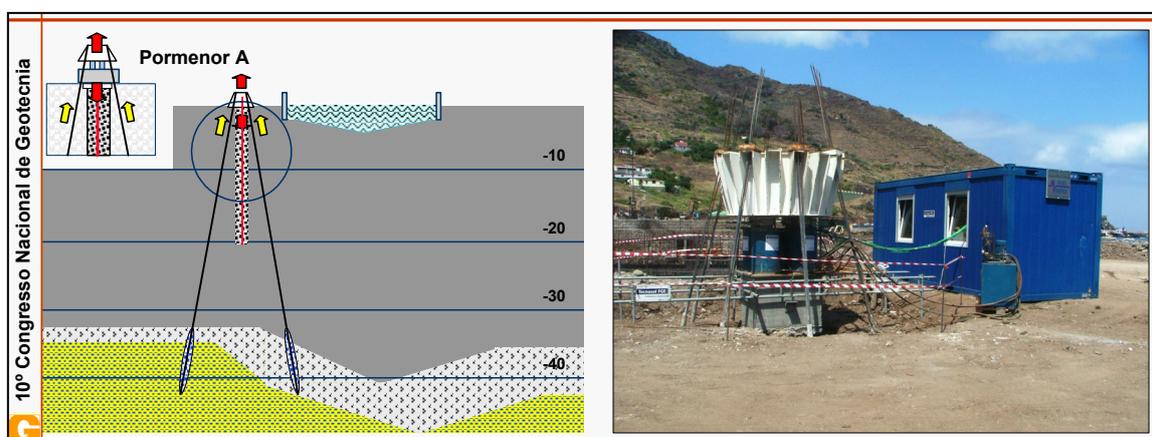
Figura 6 – Sistema de aplicação da carga

O ensaio efectuado consistiu na aplicação ao maciço de encabeçamento da coluna de ensaio de uma carga axial de compressão com um valor máximo de 3500kN. O valor atingido pelo ensaio correspondeu a cerca de 3,5 vezes o valor de serviço considerado, ou seja 1000kN. A carga foi aplicada com o auxílio de 4 macacos hidráulicos, uniformemente distribuídos na área da superfície de aplicação da mesma, constituída por um maciço de encabeçamento em betão armado. A carga foi transmitida à coluna de ensaio através de uma estrutura de reacção ancorada ao terreno e composta por uma cabeça metálica onde reagiam 8 ancoragens (figura 6).

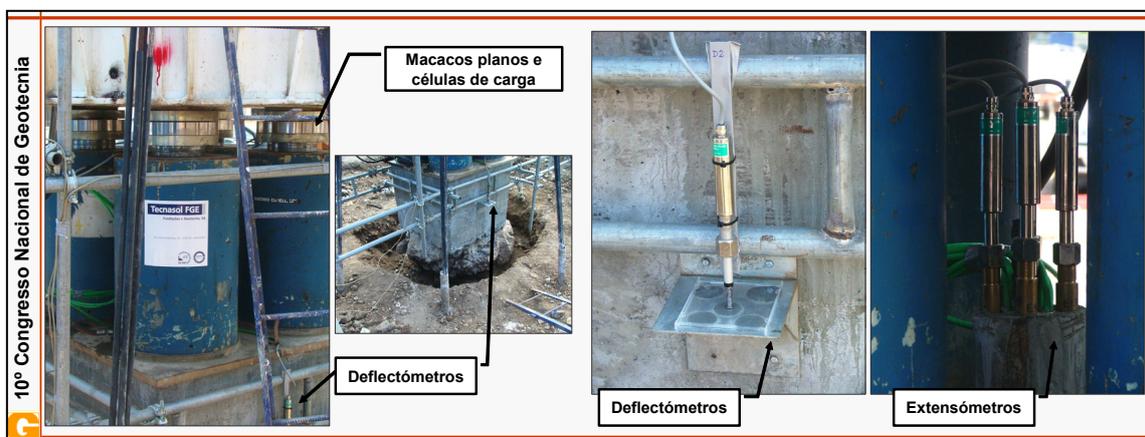
Figura 7 – Principais dispositivos de leitura

A monitorização da coluna de ensaio foi realizada recorrendo aos seguintes aparelhos (figura 7):

- 4 extensómetros de vara e 12 extensómetros incrementais (“Strain Gauges VW Spot Weldable”) para registo da variação das extensões actuantes na secção da coluna, instalados a diferentes profundidades;
- 4 deflectómetros de haste eléctrica, para controlo de deslocamentos verticais do maciço de encabeçamento;
- 2 deflectómetros digitais, tipo EU2000A, para controlo dos movimentos laterais da cabeça da estrutura de reacção;
- 4 células de carga eléctricas de 2500kN, para controlo da carga aplicada à estrutura de reacção através de cada um dos macacos hidráulicos, instalados sobre o maciço de encabeçamento.

Os extensómetros, células de carga eléctricas e os deflectómetros de haste eléctrica encontravam-se ligados a uma caixa terminal, sendo a tomada de leituras efectuada através de uma unidade de aquisição de dados automática.

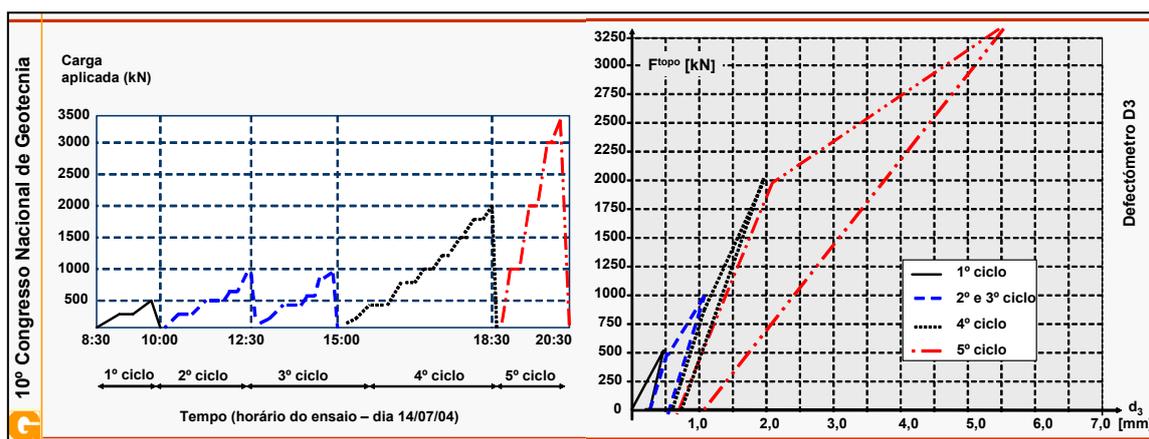
Figura 8 – Diagramas de aplicação de carga e carga – deslocamento no coroamento

O ensaio de carga foi dividido em cinco ciclos de carga/descarga. Após um primeiro ciclo com carga máxima de 500kN, a coluna ensaiada foi carregada, em dois ciclos distintos, até ao seu valor de serviço, ou seja 1000kN. No quarto ciclo, a carga aplicada de 2000kN, correspondeu a duas vezes o valor de serviço e no quinto e último ciclo, a carga aplicada de 3500kN traduziu-se em três vezes e meia do referido valor. Pretendeu-se com este último ciclo tentar atingir a rotura entre a coluna e o solo, o que aparentemente não se veio a verificar (figura 8).

A análise dos resultados obtidos permitiu obter as seguintes considerações gerais (figuras 8 e 9):

- O valor do deslocamento vertical da coluna para a carga de serviço (1060kN – 2º e 3º ciclo) não ultrapassou os 1,1mm. Para o valor máximo da carga de ensaio (3500kN – 5º ciclo) o deslocamento associado foi de 5,5mm. Foi assim possível constatar que os deslocamentos observados apresentavam pouca expressão, sendo sempre inferiores ao deslocamento elástico estimado, cerca de 12,7mm. Tal poderá ser explicado pela transmissão ao terreno de uma grande percentagem de carga por atrito lateral;

- Relativamente ao comportamento elástico da coluna foi possível constatar que após a diminuição da força, em cada patamar de descarga de cada ciclo, a coluna respondia praticamente com comportamento elástico, dado que os deslocamentos observados no final de cada ciclo foram inferiores a 1,0mm. A exceção verificou-se no último ciclo onde os valores obtidos rondaram os 1,2mm;

- Em função dos deslocamentos plásticos obtidos para os vários ciclos e para os vários dispositivos de leitura foi estimado um valor mínimo de 3000kN para a força de rotura da coluna sem fluência.

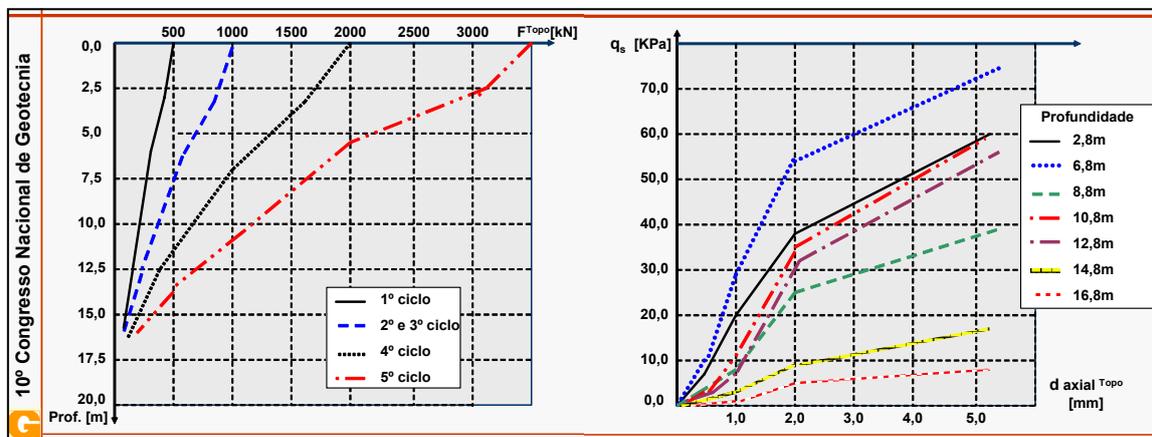
Figura 9 – Diagramas de transmissão de carga em profundidade e de tensões tangenciais (q_s)

A análise de transmissão da carga ao terreno permitiu que fossem registadas as seguintes constatações (figura 9):

- A coluna demonstrou capacidade para transmissão de cargas ao terreno por atrito lateral, ao longo de todo o seu fuste, nas formações atravessadas e para os vários patamares de carga. Consequentemente, foi possível concluir que a coluna apresentava adequadas condições de integridade;

- Os resultados obtidos através dos extensómetros de vara apresentaram, em geral, concordância com os valores obtidos através dos extensómetros tipo "strain gauges";

- No primeiro ciclo constatou-se que a carga sofreu uma degradação para cerca de metade do seu valor a cerca de 8,0m de profundidade;
- No 2º e 3º ciclo, para a carga de serviço, pôde constatar-se que a cerca de 8,0m de profundidade a força já se tinha dissipado em mais de 40%, relativamente à carga aplicada no topo da coluna;

- No 4º e 5º ciclo a transmissão para o terreno de grande parte da carga aplicada no topo da coluna já se havia efectuado a profundidades variáveis entre os 10,0 e 12,0 metros;

- A cerca de 17,0m de profundidade, para os vários ciclos, já havia sido transmitida ao terreno a quase totalidade da carga aplicada no topo da coluna. Como a coluna apresentava cerca de 20,0m de comprimento, muito provavelmente, a carga transmitida por ponta seria assim praticamente desprezável.

Tendo por base os resultados obtidos relativos à transmissão da carga ao terreno foi possível estabelecer as considerações, referentes à mobilização da tensão tangencial na interface coluna-solo, apresentadas nos pontos seguintes (figura 9):

- Para todos os ciclos verificou-se que a tensão tangencial apresentava uma tendência de aumento, função do incremento da carga aplicada. Tal facto traduziu uma resposta

adequada por parte do terreno, não se tendo constatado a plastificação do solo nas várias profundidades instrumentadas;

- A tensão tangencial máxima mobilizada foi registada aos 6,8m de profundidade, com valores da ordem dos 72kPa, para uma força aplicada no topo da coluna de 3500kN;
- Os valores da tensão mobilizada aos 8,8m de profundidade foram ligeiramente inferiores aos constatados aos 10,8m de profundidade. Tal poderá ser justificável pela existência de formações, a essa profundidade, com pontualmente menores características de resistência e de deformabilidade, assim como a um eventual estrangulamento do diâmetro da coluna;

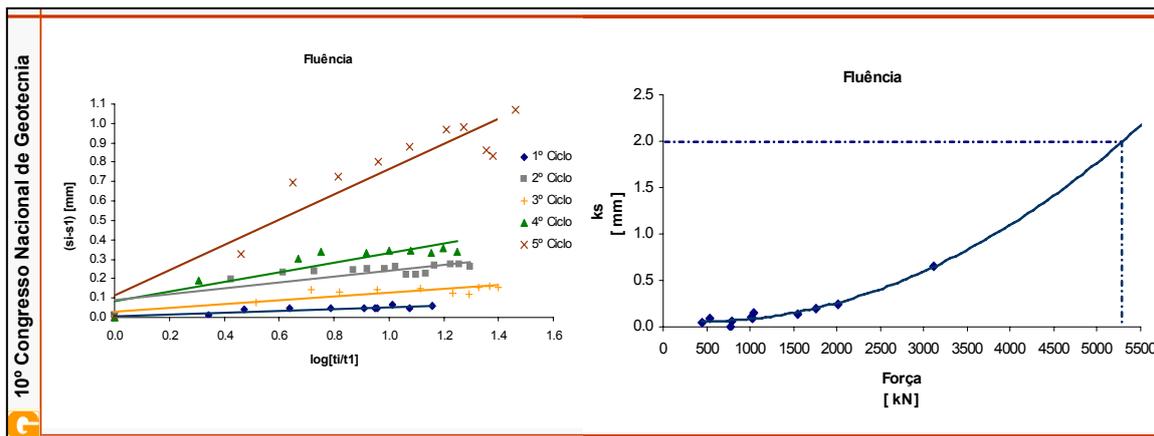
Figura 10 – Parâmetros de fluência

Os valores obtidos para o coeficiente de fluência, k_s , foram relativamente baixos, incrementando à medida que a força aplicada era superior.

No que respeita à força de rotura por fluência da coluna de jet-grouting constatou-se que a mesma seria de aproximadamente 5420kN. Este valor confirma o adequado comportamento da coluna no que respeita às suas condições de fluência, sendo o mesmo bastante superior ao valor estimado da força de rotura sem fluência, cerca de 3000kN (figura 10).

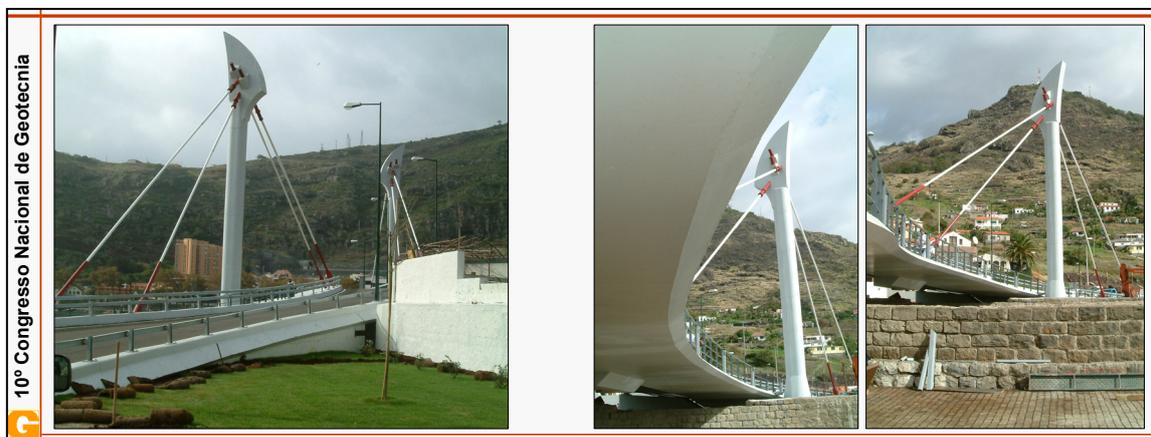
Figura 11 – Vistas da ponte após a sua conclusão

A solução projectada e executada para as fundações e para o tratamento das fundações da ponte rodopedonal de Machico (figura 11) revelou-se como especialmente adequada aos condicionamentos existentes, confirmando-se como uma boa alternativa às soluções convencionais, como as estacas de betão armado, em cenários estruturais e geotécnicos como o presente. A solução adoptada além de assegurar as indispensáveis condições de segurança da estrutura, permitiu ainda a realização da obra dentro dos prazos e dos orçamentos previstos.
