UM CASO DE SOLUÇÃO INTEGRADA DE CONTENÇÃO, TAMPÃO DE FUNDO E FUNDAÇÕES EM JET GROUTING

A CASE OF AN INTEGRATED SOLUTION FOR A RETAINING WALL, HORIZONTAL SEALING SLAB AND FOUNDATIONS WITH JET GROUTING

Costa, André, *Tecnasol-FGE, Lisboa, Portugal, acosta@Tecnasol-FGE.pt*
Durão, João, *Tecnasol-FGE, Lisboa, Portugal, tecnasolFGE@esoterica.pt*

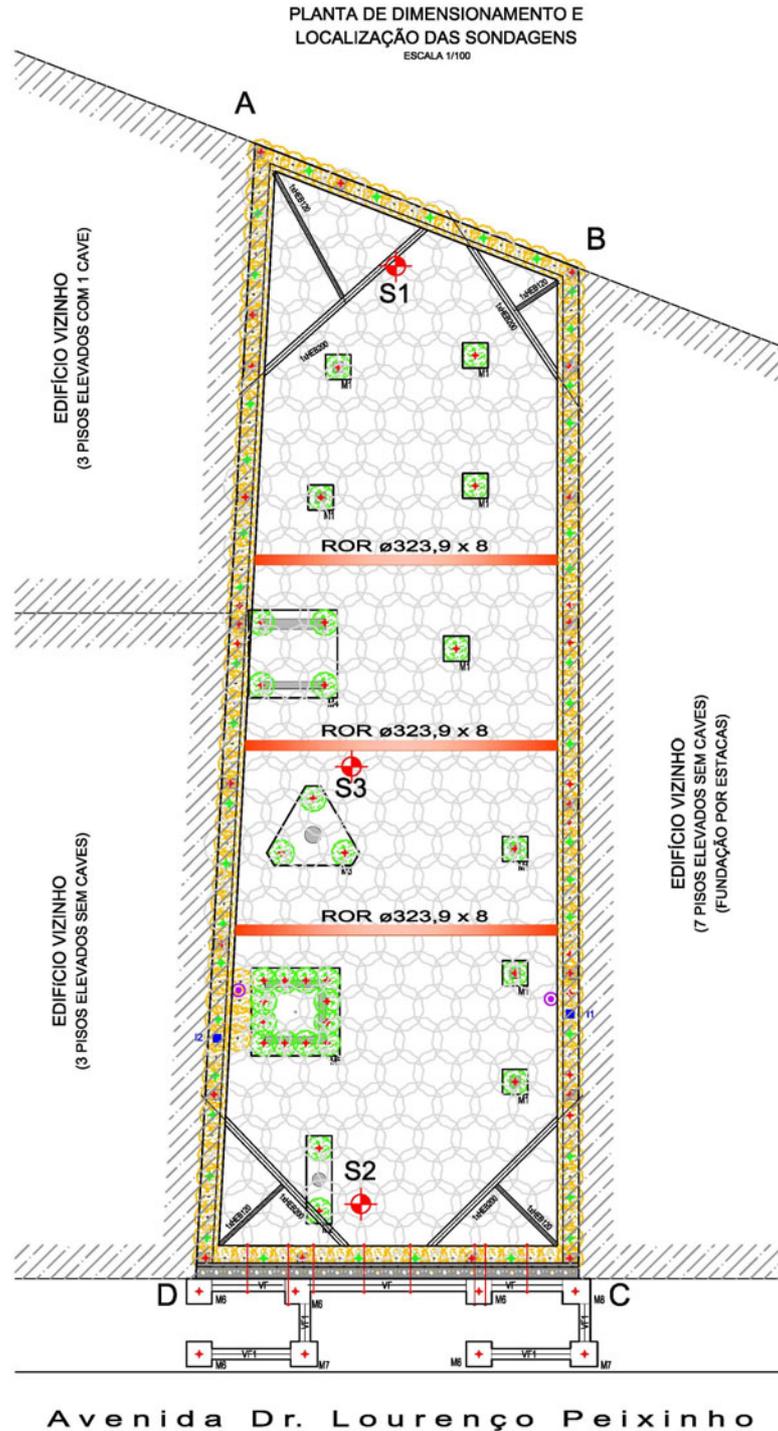
Figura 1 - Planta de dimensionamento da Obra e localização das sondagens

O edifício a construir está implantado numa área aproximadamente rectangular, de 11.0×33.0 m², e terá uma cave, R/C e 4 pisos elevados. Encontra-se confinado lateralmente por dois edifícios; o edifício situado à direita, relativamente à Av. Dr. Lourenço Peixinho, não tem caves e é fundado indirectamente por meio de estacas; o edifício da esquerda tem 3 pisos e tem uma cave de área recuada, em relação aos pisos superiores (ver Figura 1). No tardoz existe um edifício de parqueamento automóvel.

Para esta Obra foi realizada uma campanha de prospecção geológica-geotécnica, constituída por 3 sondagens (ver Figura 1), acompanhadas pela realização de ensaios de penetração dinâmica SPT (Standard Penetration Test), e onde, em duas delas, se instalaram piezómetros no sentido de confirmar os níveis de água presentes no local.

Assim, e de modo a evitar qualquer acidente, como a intersecção de uma estaca de fundação por uma ancoragem, preconizou-se a realização de escoras em tubos metálicos, entre os alçados BC e DA, com comprimentos máximos na ordem dos 11.0 m. A colocação destes elementos foi realizada de forma faseada (ver Fotografia 1), acompanhando os trabalhos de escavação que avançaram desde o alçado AB até ao alçado CD, situado junto à Av. Lourenço Peixinho (ver Figura 1). A ligação das escoras à viga de coroamento foi realizada por meio de buchas químicas.

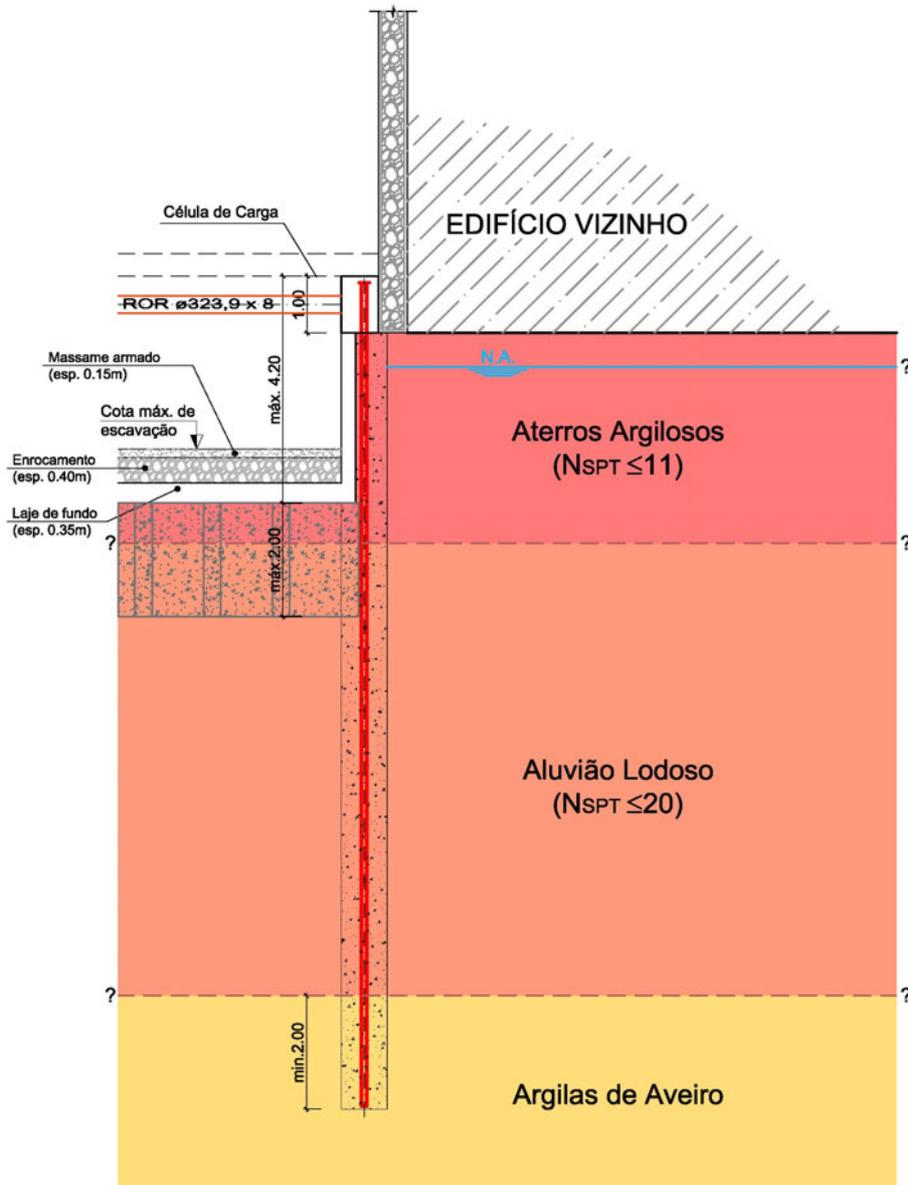
CORTE TIPO

Figura 2 - Corte tipo

O edifício localiza-se na proximidade do canal central da cidade de Aveiro, onde as condições geológicas e geotécnicas são caracterizadas pela ocorrência do nível freático próximo da superfície, instalado em formações lodosas e arenosas, recobrando as Argilas de Aveiro (ver Figura 2).

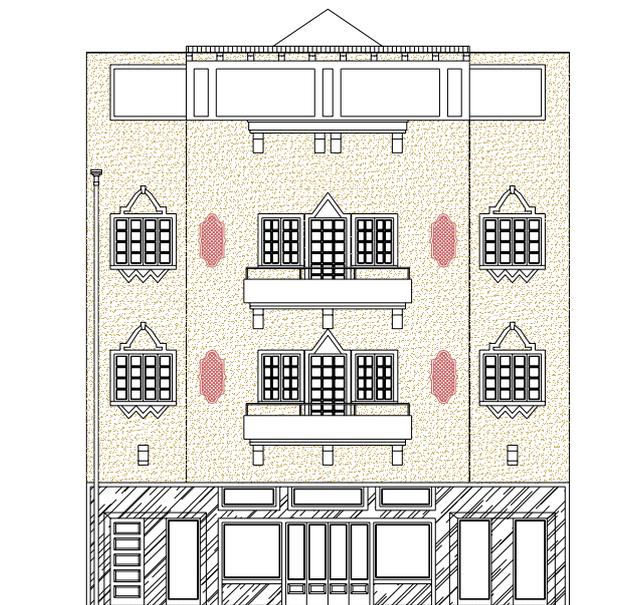
ALÇADO PRINCIPAL

Figura 3 - Alçado principal do edifício, a conservar.

A conservação da fachada principal do edifício, que confronta para a Av. Dr. Lourenço Peixinho (ver Figura 3), implicou realização de uma estrutura de contenção de fachada corrente, não inserida neste estudo, e condicionou tanto os equipamentos, no que respeita às suas dimensões, como ao nível das soluções técnicas adoptadas.

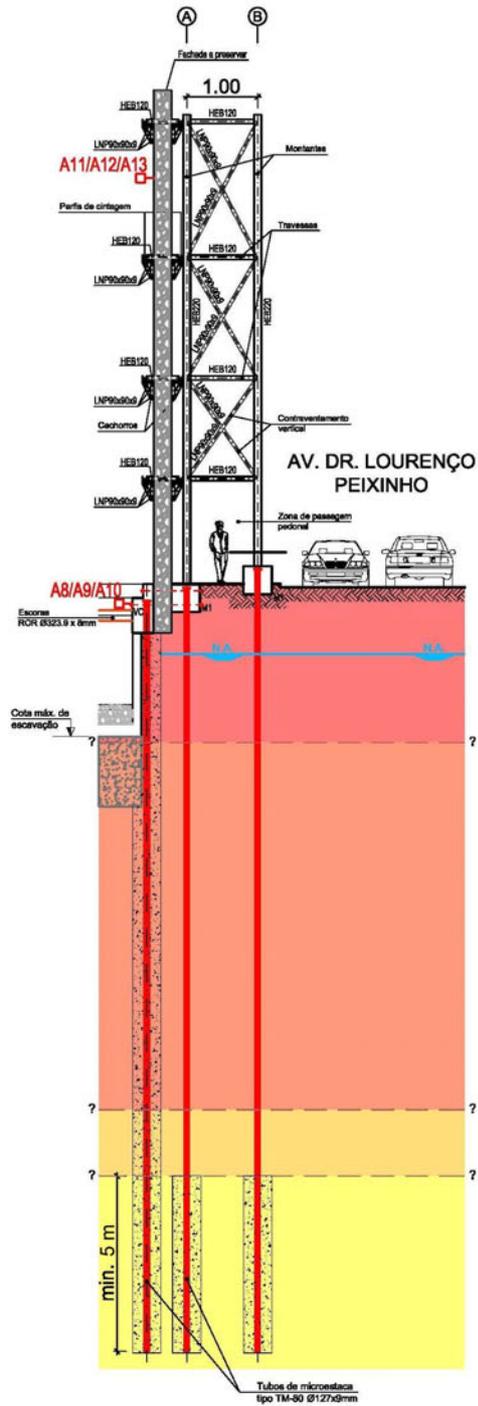
CORTE TRANSVERSAL 1-1

Figura 4 - Corte tansversal da solução de recalço

No início dos trabalhos de escavação previstos para o interior do edifício, deverá ser realizado o recalçamento da fachada. Este consiste na transferência das cargas suportadas pela sua fundação (peso próprio e peso das lajes que nela descarregam) para os elementos de fundação indirectos adjacentes, constituídos pela microestacas, no exterior, e pelas colunas de Jet Grouting da cortina de contenção, no interior, por meio da sua cintagem. A cintagem da parede de fachada é realizada na sua base, pelas vigas de fundação, VF, no exterior, e pela viga de coroamento VC, interligadas por varões Gewi, pré-esforçados (ver Figura 4).

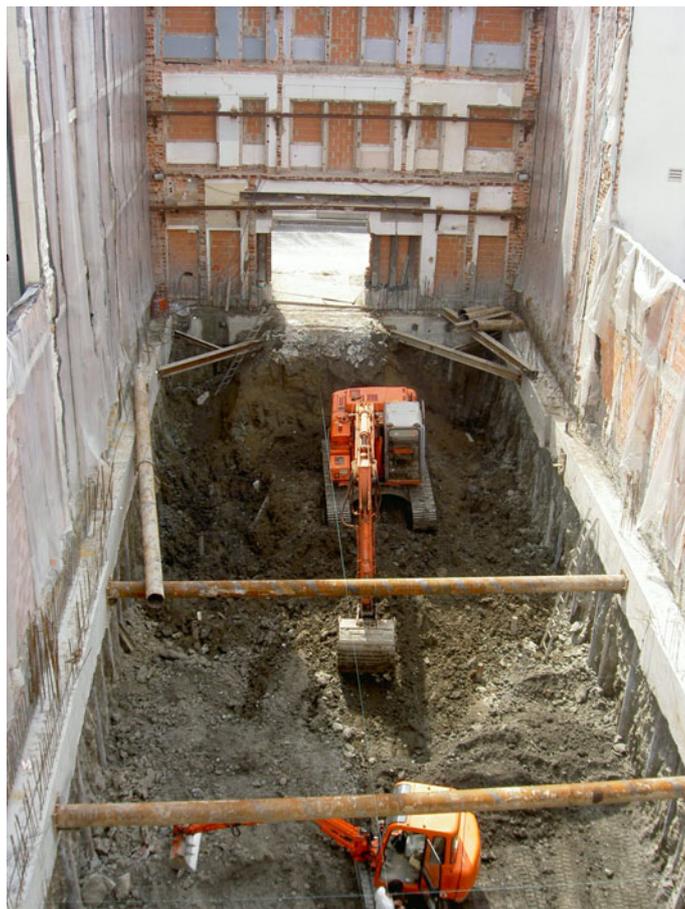
Fotografia 1 - Escavação na fase final.

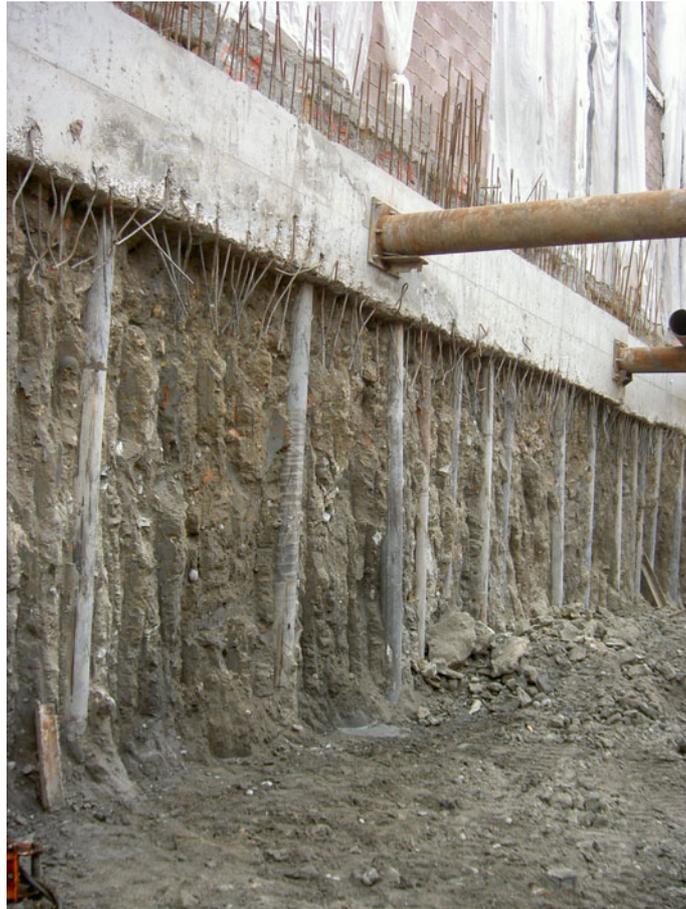
Fotografia 2 - Escavação e preparação para a execução da parede de revestimento.

À frente da cortina de contenção periférica foi realizada uma parede de betão armado, a construir de baixo para cima após a execução da laje de fundo. Para tal foi necessário demolir, numa espessura máxima de 0.25m, a parte interior das colunas. A parede foi, então, betonada contra a cortina (ver Fotografia 2). Esta parede é dimensionada para suportar, em fase definitiva, os impulsos do terreno, da água e das sobrecargas no tardoz da mesma.
