# COMPORTAMENTO DE ESTACA CARREGADA LATERALMENTE, IMPLANTADA EM SOLO REFORÇADO COM SOLO-CIMENTO

## BEHAVIOR OF POUNDED PILE LATERALLY LOADED, INPLANTED IN REINFORCED SOIL, BY SOIL-CEMENT,

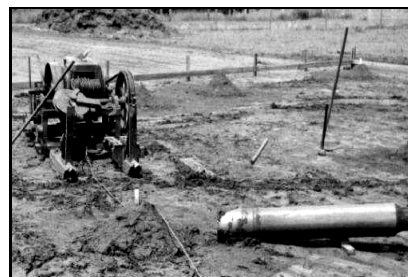
Foto 3 - Motor e soquete.

O tripé, formado por tubos metálicos desmontáveis, apresenta altura da ordem de 6,0m. O soquete, geralmente de forma cilíndrica, apresenta massa variando de 200kg a 600kg e comprimento bastante variável. Seu diâmetro é usualmente 2 a 3cm menor que o diâmetro nominal da estaca. O motor pode ser a diesel, gasolina ou elétrico, assentado sobre um estrado de madeira. As fotos 1 a 3 mostram vistas do equipamento utilizado, onde se observa o motor sobre uma plataforma de madeira, o tripé e um tipo de soquete.

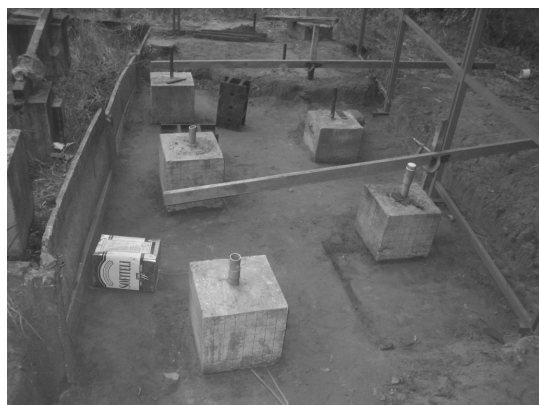
Foto 4 – Vista das estacas ensaiadas.

Para a realização destas duas campanhas de ensaios, foram executadas estacas de 4,0; 7,0 e 10m de comprimento. A abertura do furo, por apiloamento do solo, foi efetuada com soquete de ponta plana com uma massa aproximada de 400kg e diâmetro 0,22m, de tal forma que resultasse um diâmetro nominal de 0,25m. Estas estacas foram executadas com uma armadura construtiva composta por quatro barras de aço de 10mm, dispostas ao longo do fuste. Na cabeça das estacas foram executados blocos, com o uso de formas de madeira, em formato cúbico, com 0,40m de aresta. Na concretagem das estacas e blocos utilizou-se concreto usinado com fck de 20MPa. As fotos 4 e 5 retratam vista das estacas e das provas executadas.

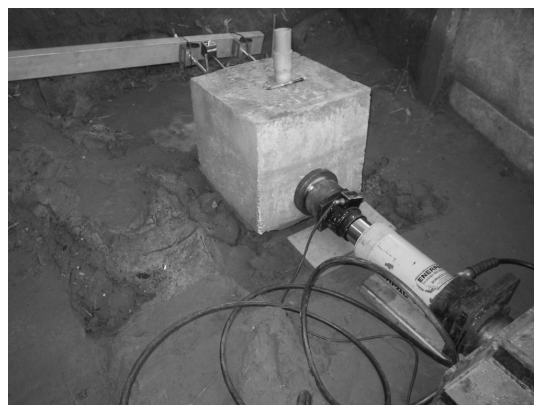
Foto 5 – Vista de uma prova de carga.

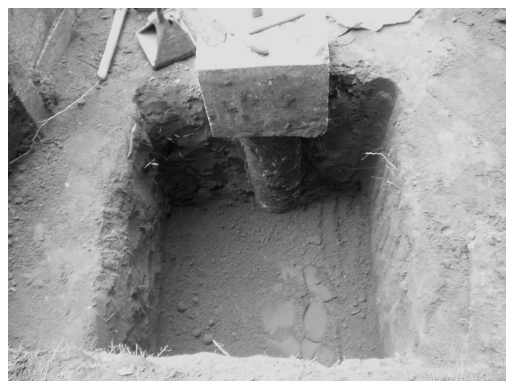
Foto 6 – Vista da abertura da vala.

Posteriormente, três novas provas de carga foram realizadas, com e sem inundação do terreno, procedendo-se previamente o seu reforço com solo-cimento, substituindo-se o material da região da cabeça da estaca, num volume de  $1 \times 1 \times 1 \text{ m}^3$ , por uma mistura de solo-cimento, compactando-o em camadas, reforçando-se química e mecanicamente o terreno de fundação. A figura 2 representa, em planta, a área ocupada pelo bloco de solo-cimento. As fotos 6 e 7 retratam etapas da execução do reforço em solo-cimento.

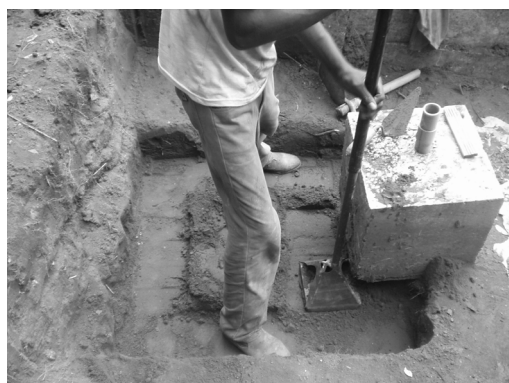
Foto 7 – Trabalhos de substituição do solo.

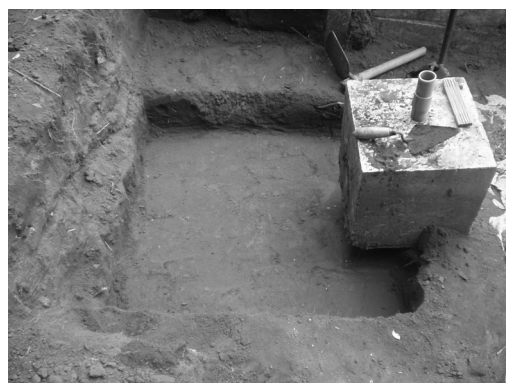
Foto 8 – Vista do reforço executado.

Baseado em pesquisas anteriores, realizadas com o solo do campo experimental, na elaboração da mistura de solo-cimento adotou-se um teor de cimento de 10% em volume, resultando num consumo médio da ordem de 150kg de cimento por metro cúbico da mistura.

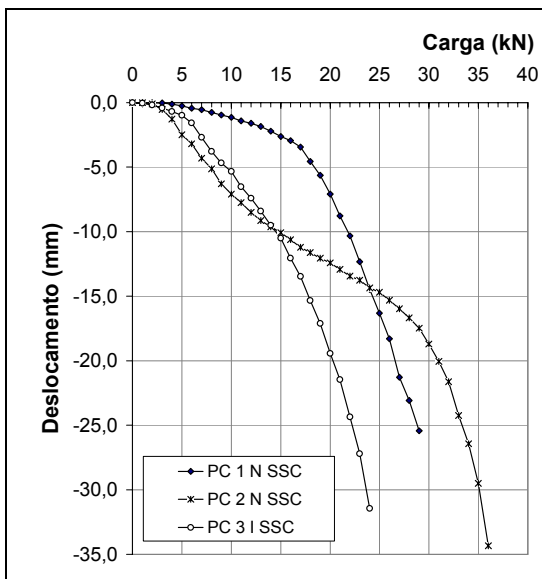
Figura 5: Conjunto das curvas – SSC.

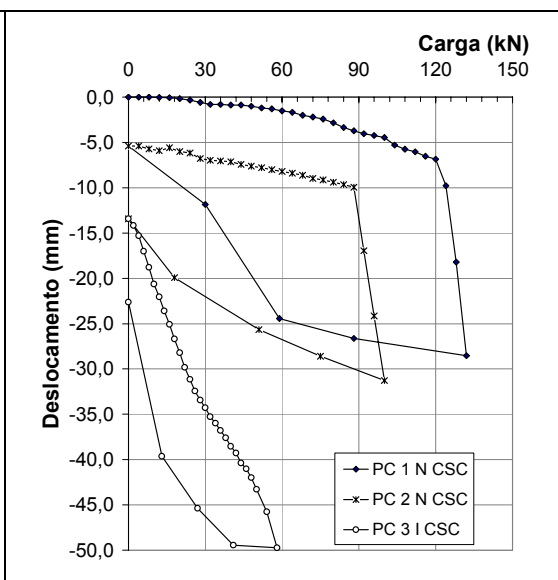
Figura 8: Curvas acumuladas – CSC.

No segundo carregamento, ocorre uma redução progressiva taxa de deslocamento, até próximo de 30 kN, sendo que a partir desse ponto o trecho da curva tende a assumir a continuação da curva do 1º ensaio. Esta tendência de continuidade do carregamento anterior, é semelhante ao que se obtém quando se recarrega uma estaca com carga vertical pela 2ª vez. No 3º carregamento, após inundação prévia do terreno ao redor da estaca, fica evidenciado o caráter colapsível do solo, com taxa de deslocamento crescente com a carga, não indicando nenhuma tendência de se aproximar da curva obtida no 2º carregamento, como ocorreu entre o primeiro e segundo ensaio.

Nas figuras 7 e 8, os menores deslocamentos, obtidos no início do 3º carregamento, para a mesma carga aplicada, quando comparado com o 2º carregamento, pode ser devido ao preenchimento parcial, do espaço livre entre a estaca e o terreno, quando do descarregamento do 2º ensaio. A água de inundação do solo acabou carregando material para o espaço existente entre a estaca e o solo.
