RECALCE DE UMA CONTENÇÃO PERIFÉRICA EM PAREDE MOLDADA INERENTE À REPARAÇÃO DE UM TROÇO DO CANEIRO DE ALCÂNTARA

UNDERPINNING OF A DIAPHRAGM WALL EXCAVATION DUE TO THE REPARATION OF A PART OF THE “CANEIRO DE ALCANTARA” SEWER

Matias Ramos, Paulo, *Teixeira Duarte, SA, Oeiras, Portugal, pmr@tduarte.pt*

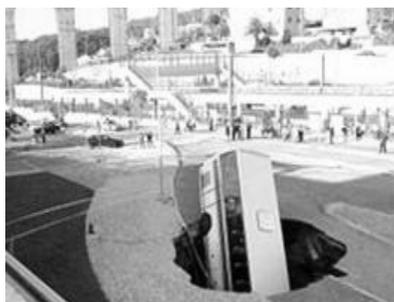
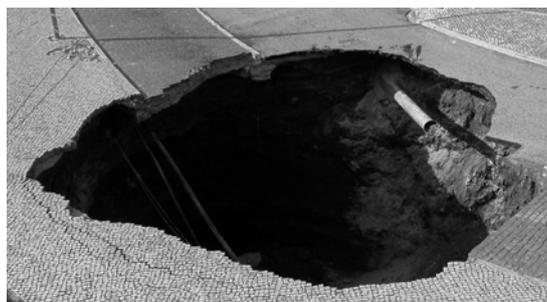
O acidente consistiu numa rotura da estrutura do Caneiro, junto ao seu hasteal direito, levando ao aluimento de terras e à abertura de uma cratera no pavimento, colocando em risco um muro contíguo em terra armada (Figura 1).

Figura 1 - “Cratera” gerada no pavimento após aluimento de terras originado pela rotura do hasteal direito do Caneiro (fotografias tiradas em Novembro de 2003, logo após o acidente)

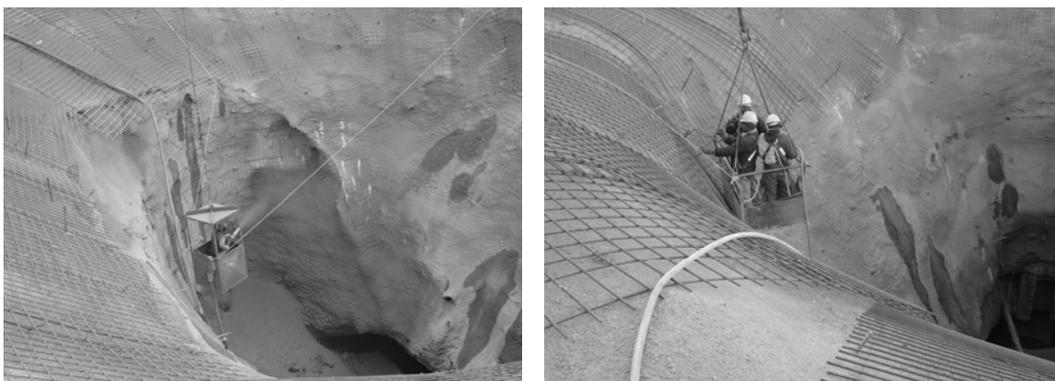
Esse anel em betão armado, projectado e, conseqüentemente, adaptado à geometria da cratera gerada pelo acidente, funcionando à compressão, conseguiu conter o aluimento de terras, tendo-se revelado determinante para a circunscrição da zona afectada (Figura 2).

Figura 2 – Execução do anel de estabilização em betão projectado (fotografias tiradas em Dezembro de 2003)

Com efeito, a pronta mobilização de equipamento que, à distância da zona instabilizada, permitiu a suspensão de trabalhadores e equipamento para projecção de betão, possibilitou a execução de uma solução que se revelou preponderante para estabilizar a envolvente do acidente e traçar um plano de trabalhos para, em segurança, proceder às obras de reparação da estrutura do Caneiro. A estabilização da zona do acidente foi feita através da execução de um anel em betão projectado (com um mínimo de 0.25m de espessura) com duas camadas de malhasol, ligado à superfície dos taludes da cratera por uma malha de pregagens radiais, vibrocavadas contra a superfície do terreno.

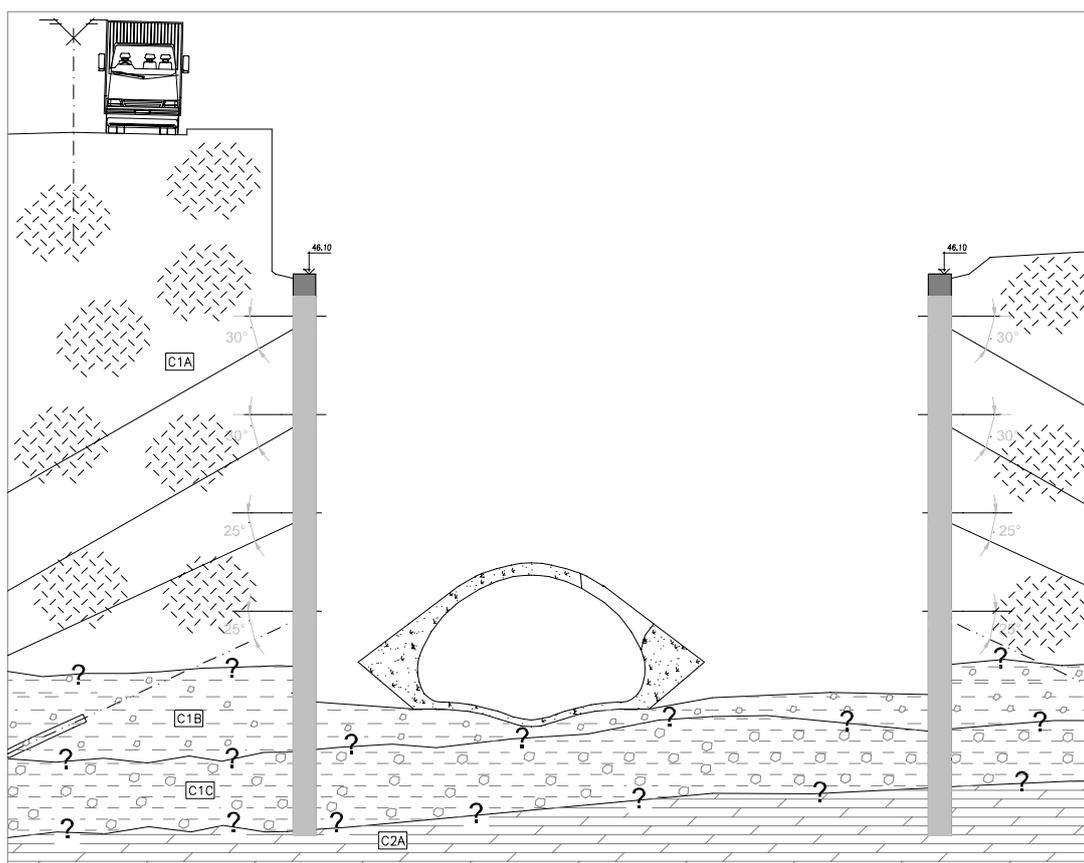
Dadas as precárias condições de estabilidade dos terrenos, o facto de termos cerca de 14.0m de aterros e a possibilidade eminente de novas roturas, dimensionou-se uma solução de reparação “a céu aberto”, em que a estabilidade da escavação seria assegurada pela execução de cortinas de paredes moldadas (com painéis que atingiriam profundidades da ordem dos 20.0m), travadas com recurso a ancoragens pré-esforçadas (Figura 3).

Figura 3 – Corte tipo para a solução de Escavação com Contenção Periférica em Paredes Moldadas (dotadas de 4 níveis de ancoragens)

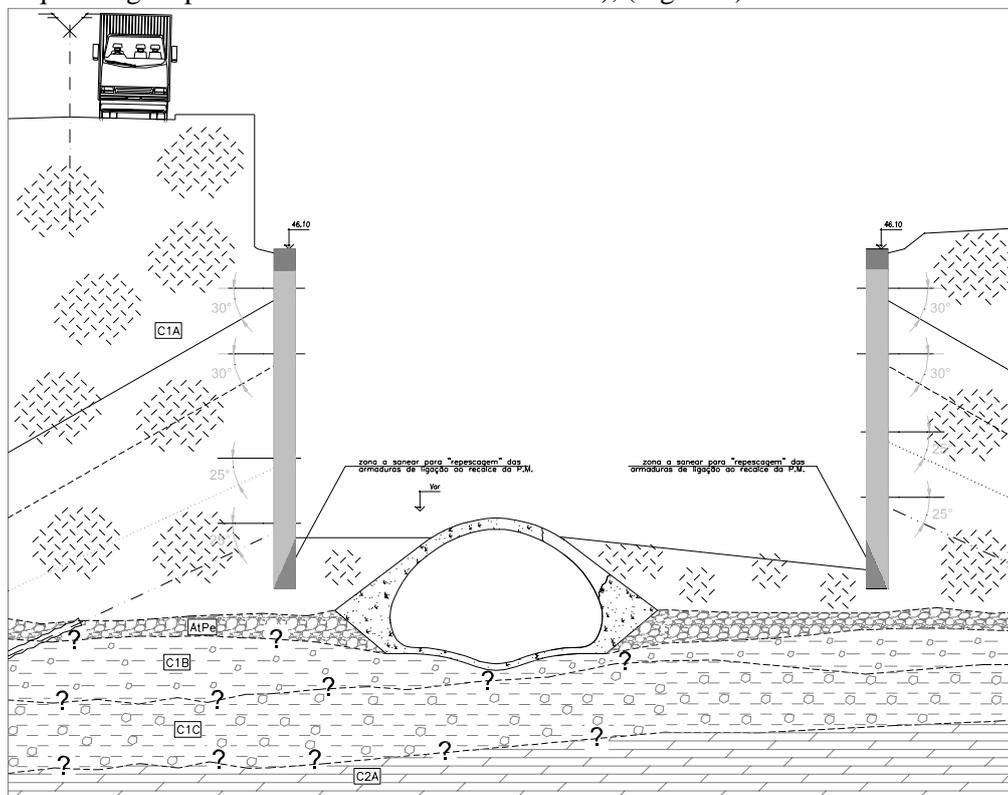
Por forma a contornar as dificuldades verificadas, implementou-se uma solução alternativa que consistiu na execução dos painéis de parede moldada até uma profundidade que não implicasse o atravessamento da referida camada de depósitos de aterro pedregoso (paredes moldadas com painéis que atingem profundidades na ordem dos 13.0m), (Figura 4).

Figura 4 – Corte tipo para a solução de Escavação com Contenção Periférica em Paredes Moldadas, executadas até uma profundidade que não implicasse o atravessamento da camada de depósitos de aterro pedregoso de elevada permeabilidade

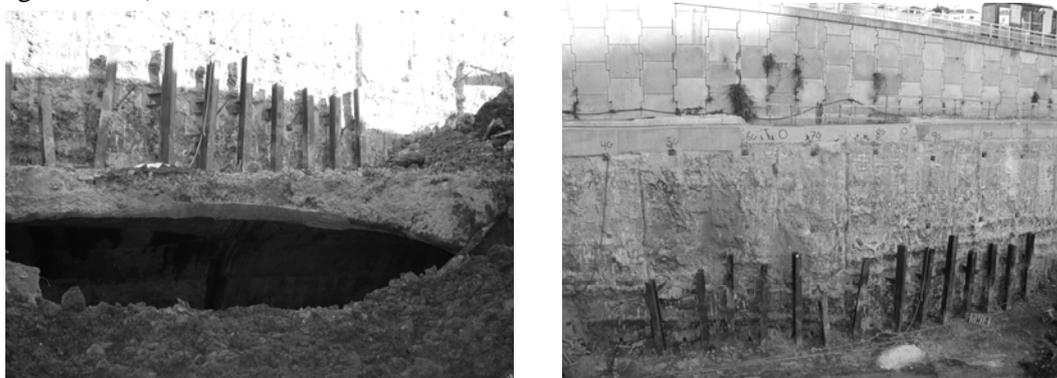
Posteriormente, executou-se uma solução de recalce que consistiu na cravação de perfis HEB400 (afastados de aproximadamente 1.5m), vibrocavados a partir de uma plataforma localizada sensivelmente 1.5m acima da cota atingida pela base da parede moldada (Figura 5). Estabeleceu-se a ligação entre esses perfis e a contenção de modo a que estes funcionassem como elementos de rigidez axial, absorvendo as forças inerentes à componente vertical das ancoragens e ao peso próprio da parede moldada, e de flexão, através da mobilização do passivo do terreno na sua ficha (Figuras 6 e 7).

Figura 5 – Contenção imediatamente após a cravação dos perfis HEB400 e ligação destes à parede moldada (Fotografias tiradas em Abril de 2004)

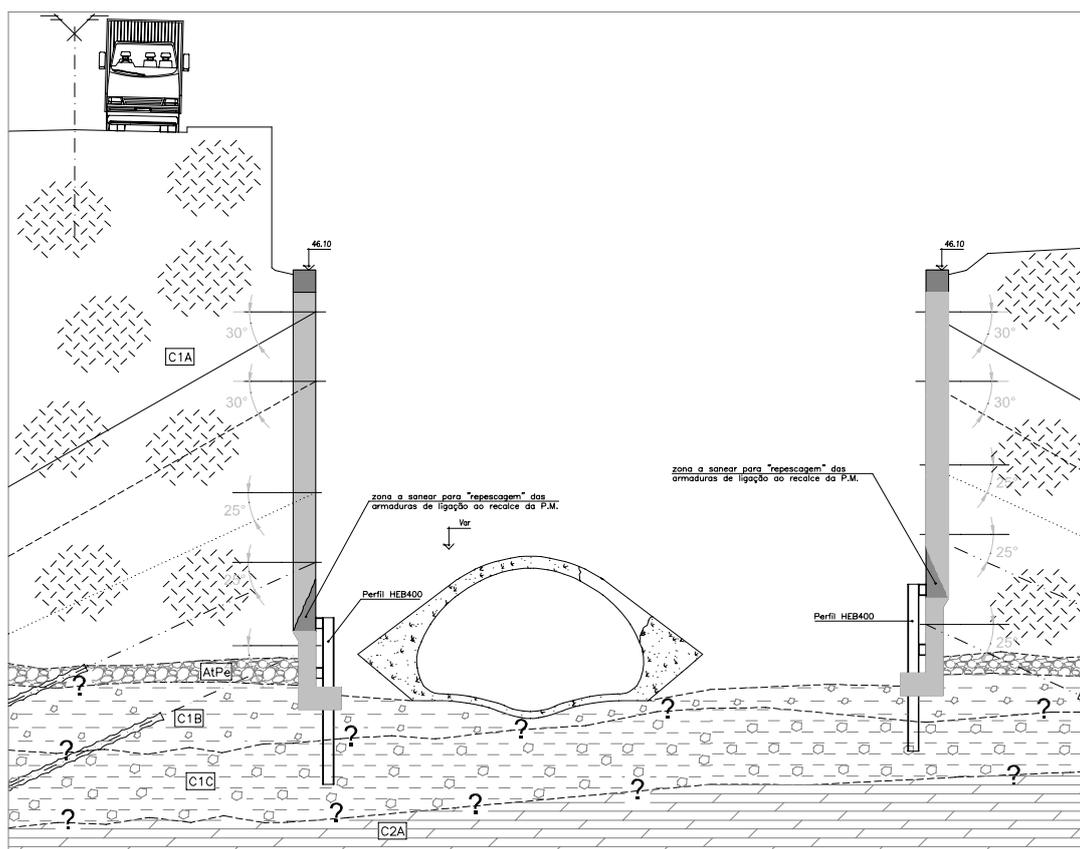
Figura 6 – Corte tipo evidenciando a totalidade da escavação já com execução da solução de recalce da cortina de parede moldada (que, dada a necessidade de recalce implicou a adopção de 5 níveis de ancoragens)

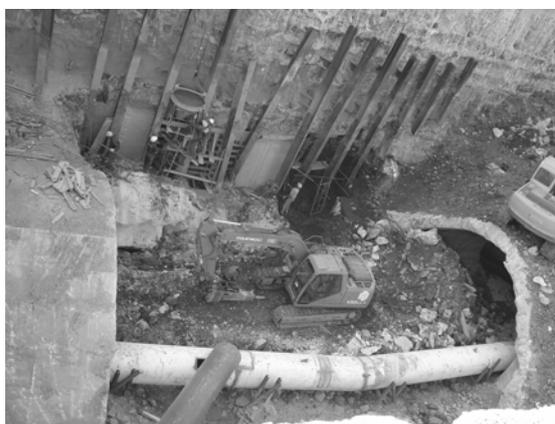
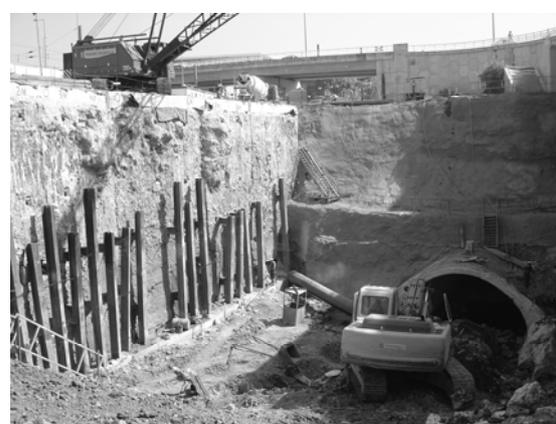
Figura 7 – Execução faseada do recalce da contenção (confrontação Sudeste) e escavação/contenção já totalmente executada (confrontação Noroeste) - (fotografias tiradas em Maio de 2004)

Com auxílio dos perfis e recorrendo a um faseamento criterioso para a estrutura de betão armado que complementa esta solução de recalce (que incluiu a execução faseada de painéis primários e secundários em betão armado), foi possível atingir as cotas de escavação necessárias à reparação do Caneiro, mantendo a segurança da escavação, minimizando os riscos de uma rotura pelo seu “pé” e limitando o aumento de tensões na estrutura do Caneiro.

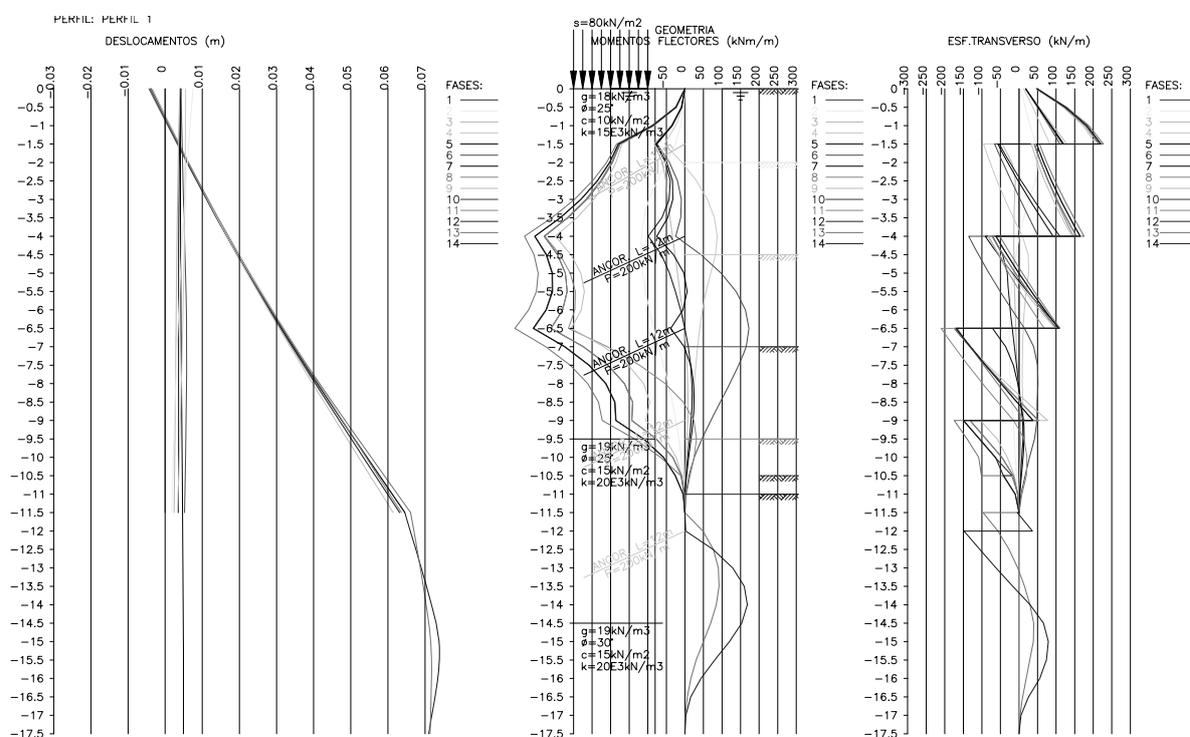
Figura 8 – Diagramas de esforços (momentos flectores e esforço transverso) e deformações correspondentes ao cálculo na confrontação com um muro de terra armada (confrontação Sudeste do lado da Av. Calouste Gulbenkian)

A partir da análise dos diagramas de esforços anteriormente apresentados, foi possível dimensionar as armaduras das paredes considerando esforços envolventes.

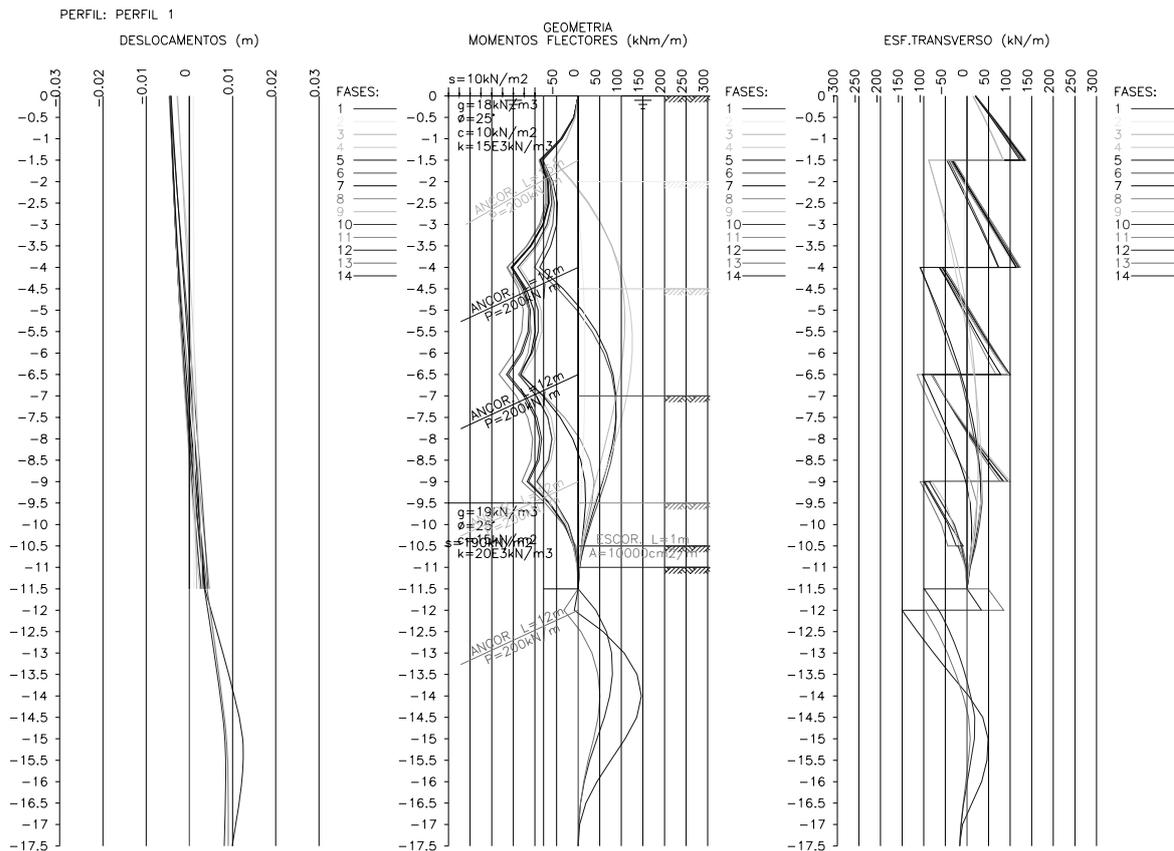
Figura 9 – Diagramas de esforços (momentos flectores e esforço transverso) e deformações correspondentes ao cálculo na confrontação com a estação de Campolide (confrontação Noroeste)

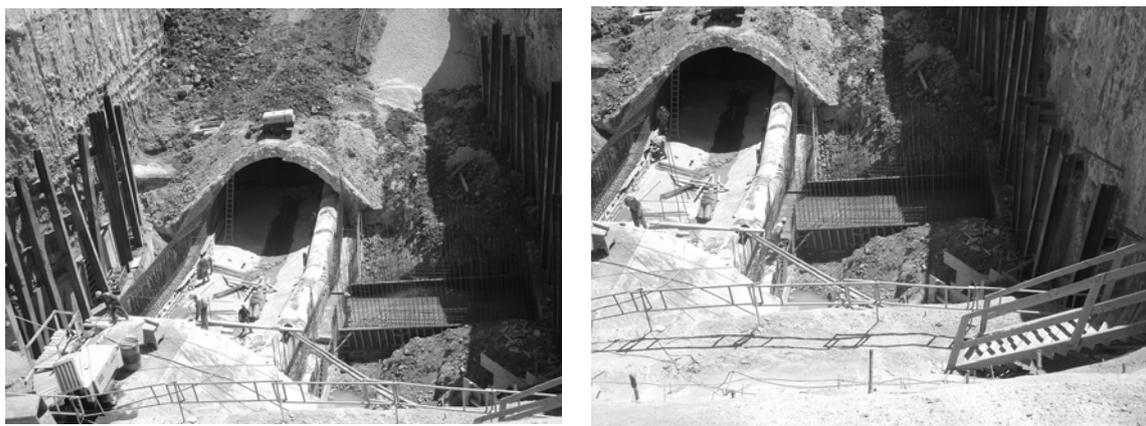
Não obstante as dificuldades encontradas, agravadas pela existência da camada de depósitos de aterro bastante pedregoso e de elevada permeabilidade, não detectada nas sondagens (que limitou a profundidade atingida pela cortina de paredes moldadas), foi possível a implementação de uma solução alternativa que, com recurso ao recalce da contenção, permitiu a execução da escavação de forma expedita, recorrendo ao equipamento previamente mobilizado para a obra e em tempo compatível com a reparação da estrutura do Caneiro em época de estiagem (Figura 10).

Figura 10 – Aspecto do final da escavação (fase de reconstrução da estrutura do Caneiro – fotografias tiradas em Julho de 2004)
