IMPORTÂNCIA DA FLEXIBILIDADE DE SOLUÇÕES EM FUNDAÇÕES ESPECIAIS – PARQUE DE ESTACIONAMENTO EM VIANA DO CASTELO.

THE IMPORTANCE OF THE GEOTECHNICAL SOLUTION'S FLEXIBILITY - UNDERGROUND CAR PARKING IN VIANA DO CASTELO

Antunes, Pedro, *Mota-Engil Engenharia SA, Lisboa, Portugal, pedro.antunes@mota-engil.pt*
Cabaço, Jorge, *Keller - Portugal, Castanheira, Portugal, jorge.cabaco@keller.pt*
Candeias, Miguel, *Keller - Portugal, Castanheira, Portugal, miguel.candeias@keller.pt*
Lopes, Paulo, *Keller - Portugal, Castanheira, Portugal, paulo.lopes@keller.pt*

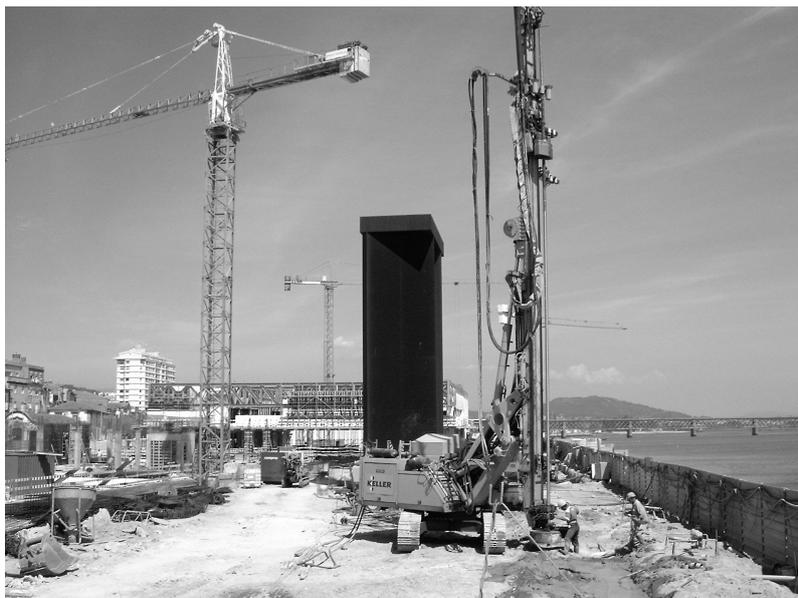
Figura 1 – Execução da cortina de jet grouting

A construção de um novo parque de estacionamento subterrâneo em Viana do Castelo junto à Praça da Liberdade constituiu um verdadeiro desafio à criatividade geotécnica tendo em conta as diversas condicionantes existentes no local (figura 1):

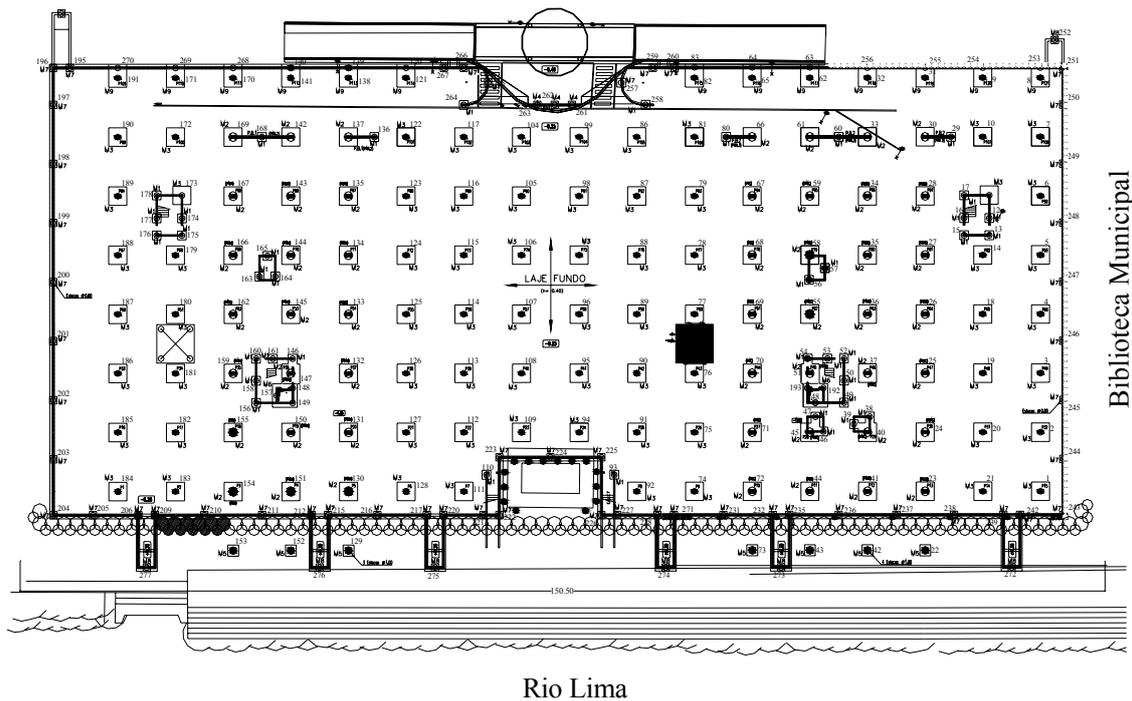
Rio Lima
Figura 2 - Projecto de fundações – Planta esquemática

Tendo em conta as várias condicionantes foi concebida uma solução de fundações indirectas por estacas moldadas e contenção periférica nos solos incoerentes assegurada quer por muros ancorados do tipo “berlinense” numa zona limitada da obra, quer por cortinas de estacas secantes (na zona mais junto ao rio Lima). A afluência de água à escavação seria depois controlada através da instalação de um sistema de rebaixamento de nível freático, no caso em que a bombagem directa de água não fosse suficiente.

No entanto e dado ter sido efectivamente observado em obra que grande parte da escavação interessava quer o prisma de enrocamento de protecção marginal quer uma zona de aterro antiga composta fundamentalmente por blocos graníticos de razoável dimensão, foi necessário complementar as soluções atrás referidas com uma cortina vedante em jet grouting (figura 2). Adicionalmente, e em certas zonas específicas da obra onde abundavam os aterros constituídos maioritariamente por blocos graníticos, foram substituídas as estacas moldadas por colunas de jet grouting reforçadas face à elevada dificuldade encontrada durante a sua perfuração com o equipamento de estacas.

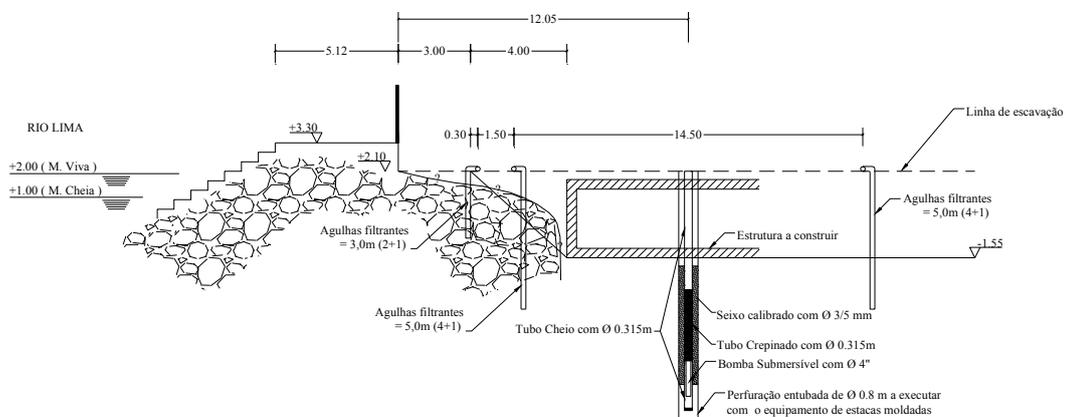
Figura 3 – Corte esquemático do sistema de rebaixamento de nível freático

Após o início da escavação, a instalação de “well points” atrás referida, apesar de permitir a escavação numa parte da área, revelou-se insuficiente na zona mais próxima do rio. Para complementar a instalação de “well points”, ao longo do alinhamento da escavação da frente Rio foram inicialmente previstos em projecto 21 poços profundos com 10 m de profundidade e espaçados a cada 8,0 m para instalação de bombas submersíveis de grande capacidade (40 l/s por bomba) obtendo assim uma capacidade total de 840 l/s. Estimando um valor para a permeabilidade de 10^{-3} m/s e um rebaixamento de 3,0 m, calcularam-se valores de afluência de água à escavação da ordem dos 760 l/s, pelo que a capacidade de extracção instalada (840 l/s) seria suficiente para efectuar os trabalhos de escavação a seco (figura 3).

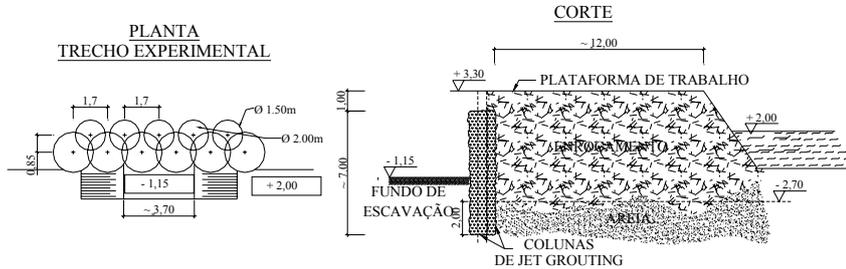
Figura 4 – Corte e planta esquemática da cortina de coluna de jet grouting

A solução apresentada para a cortina de jet grouting baseou-se em cálculos de estabilidade desenvolvidos com um software de elementos finitos (Plaxis); neste estudo privilegiou-se uma solução que contivesse colunas com diâmetros razoavelmente grandes (uma fiada de colunas de cerca de 2,0 m de diâmetro intersectada por colunas de cerca de 1,5 m de diâmetro conforme esquema da figura 4) de forma a possibilitar o tratamento de um aterro e pedrapleno que apresentava blocos graníticos de grandes dimensões (da ordem de 1 m).

O comprimento máximo previsto para execução das colunas de jet grouting foi de 7,0 m, sendo a furação de 8 m. No entanto a coluna de jet grouting deveria ser sempre executada cerca de 2,0 m abaixo da zona do enrocamento, para evitar possíveis entradas significativas de água através desta zona. A determinação desta cota foi efectuada, de uma forma expedita, através da furação destrutiva realizada previamente à execução das colunas de jet grouting.

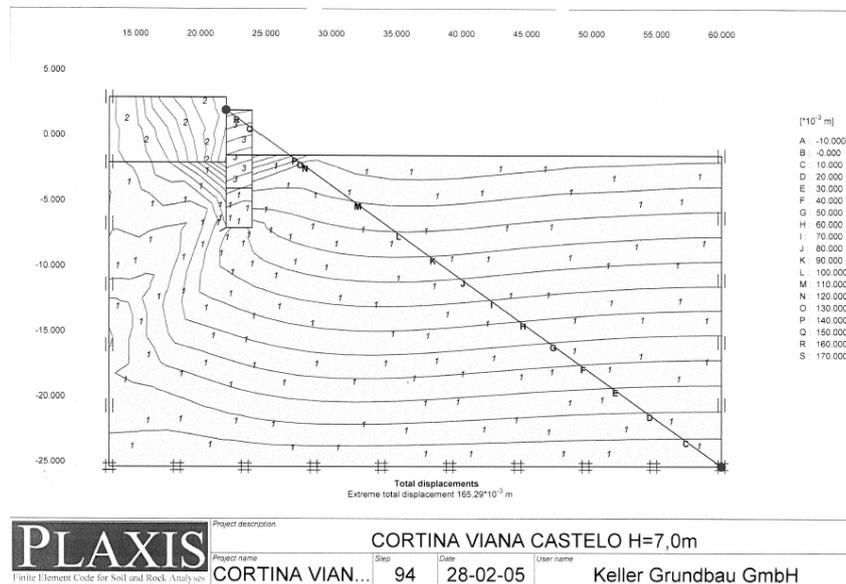
Figura 5 – Resultado da modelação por elementos finitos com o software Plaxis

No dimensionamento através da modelação por elementos finitos com o software Plaxis (figura 5) foi considerada uma cortina com 7 m de profundidade, e uma escavação com 4 m, considerando um valor para o módulo de deformabilidade do solo-cimento de 5 GPa, (os valores efectivamente obtidos em obra foram superiores ao considerado na modelação, ver quadro 3), tendo o factor de segurança da estabilidade global encontrado sido superior a 1,5.

No quadro 1 apresentam-se os parâmetros utilizados no modelo, sendo o solocimento introduzido como modelo linear elástico e os restantes materiais segundo o modelo de comportamento elástico perfeitamente plástico, obedecendo ao critério de rotura de Mohr Coulomb.

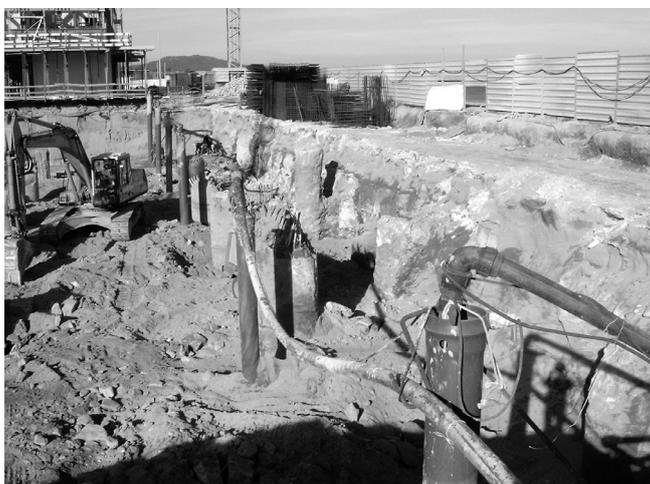
Figura 6 – Aspecto da cortina de jet grouting e furos de captação de água após a escavação com cerca de 4,0 m de profundidade

Após a execução da escavação, foi confirmada a total estanqueidade da cortina (figura 6) que funcionou como barreira física impedindo a entrada directa de água na escavação.

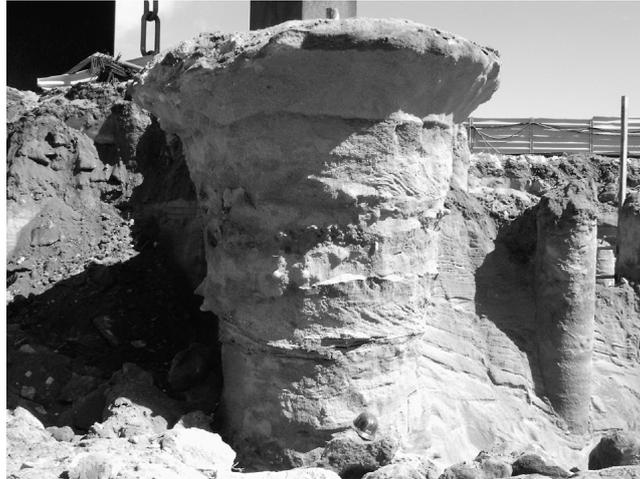
Figura 7 – Coluna de JG ϕ 1,8 m reforçada com tubo de microestaca de ϕ 127 mm

Para a substituição das estacas armadas que não foram possíveis de executar, devido à presença de blocos graníticos de grandes dimensões, foram realizadas cerca de 27 colunas de jet grouting reforçadas centralmente com tubos de microestacas. Estas colunas de jet grouting foram executadas com diâmetros de 1,4 e 1,8 m atingindo profundidades que variaram entre os 10,0 e os 22,0 m, totalizando cerca de 450 m. O reforço com os tubos de microestacas de diâmetro 127 mm, totalizou cerca de 510 m. Na figura 7 é apresentada uma coluna de jet grouting de diâmetro 1,80 m reforçada com microestaca após a escavação.

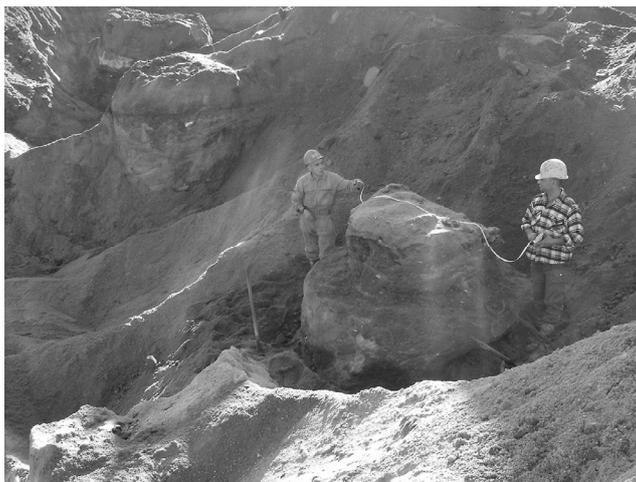
Figura 8 – Colunas de Jet Grouting de teste com diâmetros superiores a 2,0 m.

Os diâmetros das colunas de jet grouting obtidos nos ensaios foram comprovados mediante a sua medição efectiva em colunas expostas por escavação, tendo sido observada a obtenção de diâmetros superiores ao especificado em projecto (figura 8)
