# ESCAVAÇÃO E CONTENÇÃO PERIFÉRICA PARA A IMPLANTAÇÃO DO “EL CORTE INGLÉS” EM VILA NOVA DE GAIA

## EXCAVATION AND PERIPHERAL RETAINING WALL FOR THE CONSTRUCTION OF THE “EL CORTE INGLÉS” IN VILA NOVA DE GAIA

### RESUMO

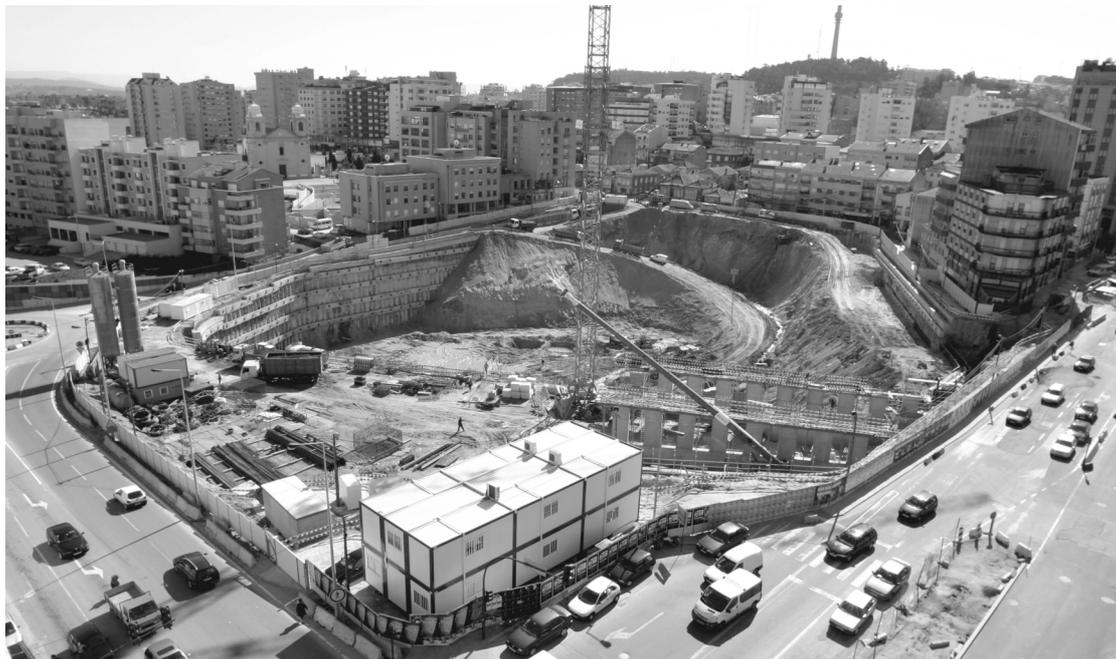
Figura 1 – Vista geral da obra

A Figura 1 ilustra o aspecto geral da obra e envolvente em Fevereiro de 2005, cinco meses após o início da obra.

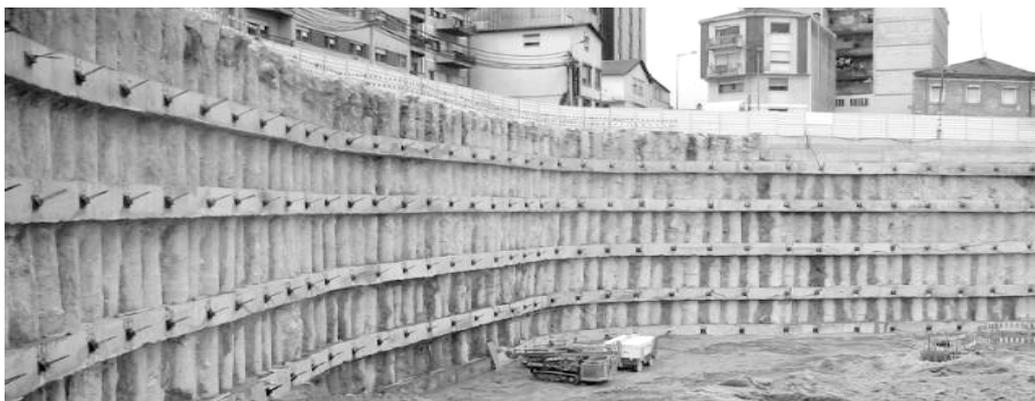
Figura 2 – Vista parcial da contenção

Será importante referir que a solução inicial preconizada pelo projectista consistia na execução da contenção periférica ao abrigo de uma cortina de estacas secantes. Dado o volume de trabalhos associado, bem como os prazos existentes para a realização da obra optou-se por propor uma alteração ao projecto. A solução consistiu numa cortina de estacas de Ø1000mm afastadas 1,30m entre eixos, com colunas de jet grouting de Ø800mm entre estacas no tardo da contenção. A execução de jet grouting teve como objectivo a substituição das estacas plásticas, secantes, de forma a reduzir ao máximo a afluência de água ao interior da escavação, quer na fase provisória quer na definitiva. Com o intuito de suportar e controlar os impulsos activos todo o sistema foi ancorado provisoriamente, atingindo na zona de maior escavação cinco níveis de ancoragens (Figura 2).

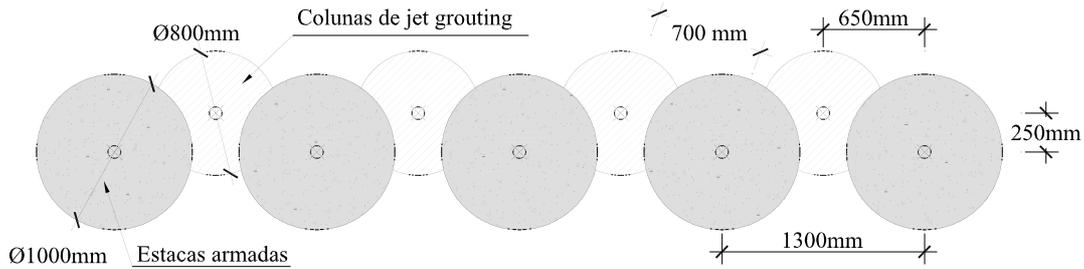
Figura 3 – Esquema de implantação das colunas de jet grouting

A execução das colunas de jet grouting, teve como objectivo o tratamento dos solos entre as estacas moldadas (Figura 3) com vista à melhoria das condições de escavação pela redução da permeabilidade entre as estacas e, conseqüentemente, pela diminuição de afluência de água à escavação.

A solução desenvolvida foi constituída por colunas de diâmetro 800mm com profundidades definidas até 1,0m abaixo da cota de escavação, garantindo o encastramento em rocha granítica. Foram executados cerca de 406 colunas de jet grouting que variaram entre os 12,00m e os 24,50m de comprimento, perfazendo um total de 7.329ml e comprimentos médios da ordem dos 18,0m.

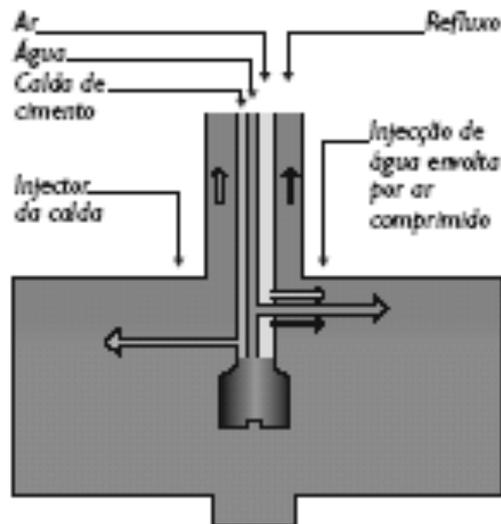
Figura 4 – Processo triplo de execução de jet grouting (Soilcrete T)

As colunas de jet grouting foram executadas através do processo triplo, que se caracteriza pela injeção de ar comprimido, água e calda de água e cimento em simultâneo (Figura 4).

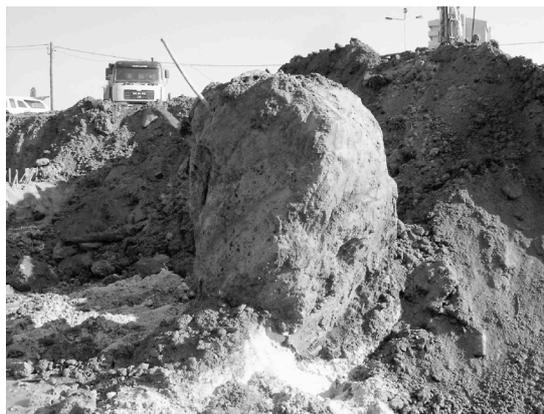
Figura 5 – Coluna de jet grouting de teste ( $\varnothing 1,4\text{m}$ )

No início dos trabalhos foram executadas três colunas de teste com vista a aferir os parâmetros a utilizar para o diâmetro preconizado, tendo-se alcançado diâmetros superiores ao preconizado no projecto (> 0,8m). Na Figura 5 é apresentada uma das colunas de jet grouting de teste que atingiu cerca de 1,4m de diâmetro.

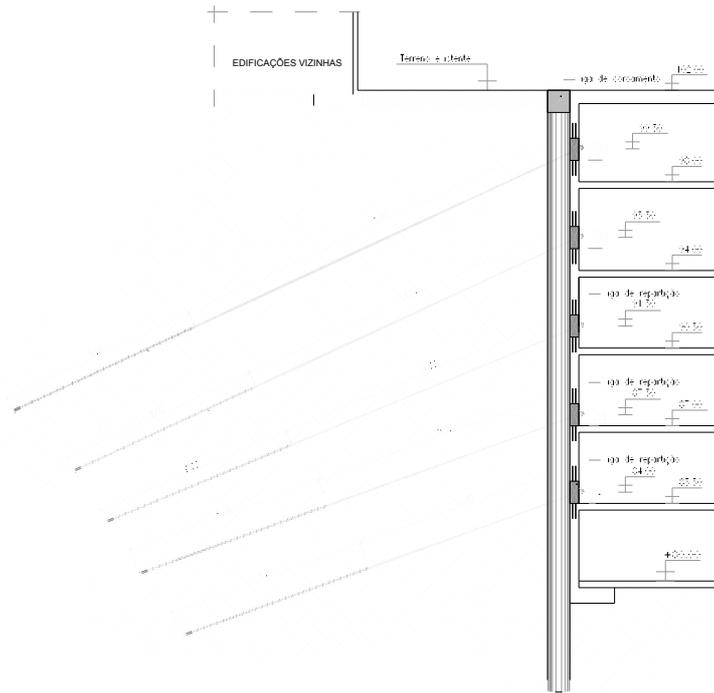
Figura 6 – Corte tipo da cortina ancorada

Para a contenção da cortina de estacas (Figura 6) foram executados 16.000m de ancoragens de cordões com cargas de serviço compreendidas entre os 400kN e os 650kN, dispostas em 3 a 5 níveis e com comprimentos compreendidos entre os 17,0m (10,0m de comprimento livre e 7,0m de comprimento de selagem) e os 25,0m (16,0m de comprimento livre e 9,0m de comprimento de selagem).

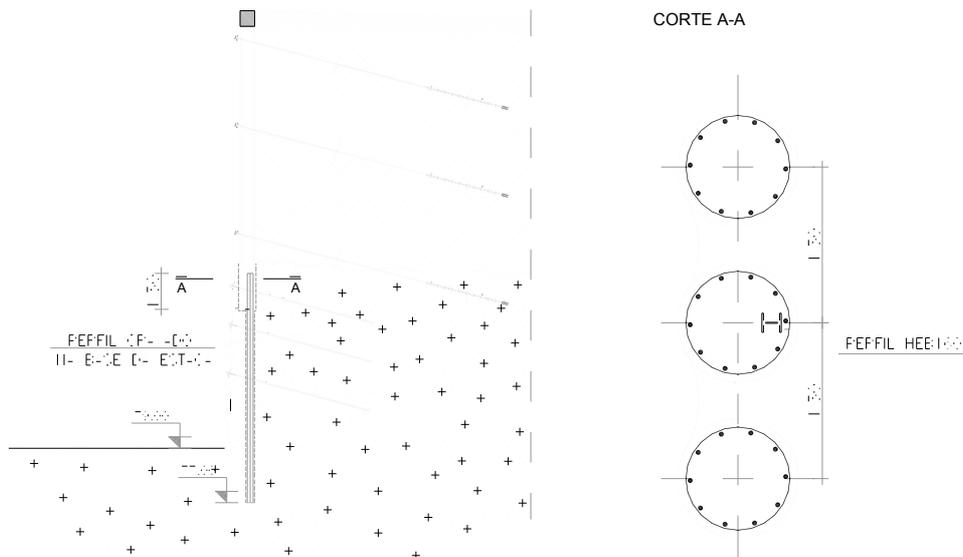
Figura 7 - Corte tipo da solução de recalçamento

Devido a alguma heterogeneidade do maciço granítico o projecto base já previa que num canto da obra não seria possível a execução das estacas até à cota final prevista (4,0m abaixo da cota final da escavação). Por este facto foi estudada uma solução de recalçamento (Figura 7), que se veio a verificar numa zona da obra onde o maciço granítico apresentava estados de alteração e fracturação praticamente inexistentes (W2-1; F2-1).

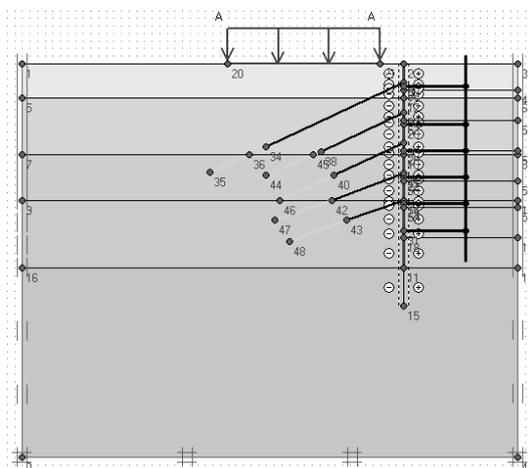
Figura 8 – Modelo de cálculo no paramento Sul (Rua de Raimundo Carvalho)

A Figura 8 diz respeito a um dos sete cortes modelados, correspondendo este exemplo a uma situação com 5 níveis de ancoragens espaçadas longitudinalmente de 2,60m e pré-esforços a variar entre 600 e 650kN. Para efeitos de percolação, considerou-se em todos os modelos um  $k$  de  $1.8 \cdot 10^{-5} \text{m/s}$ .

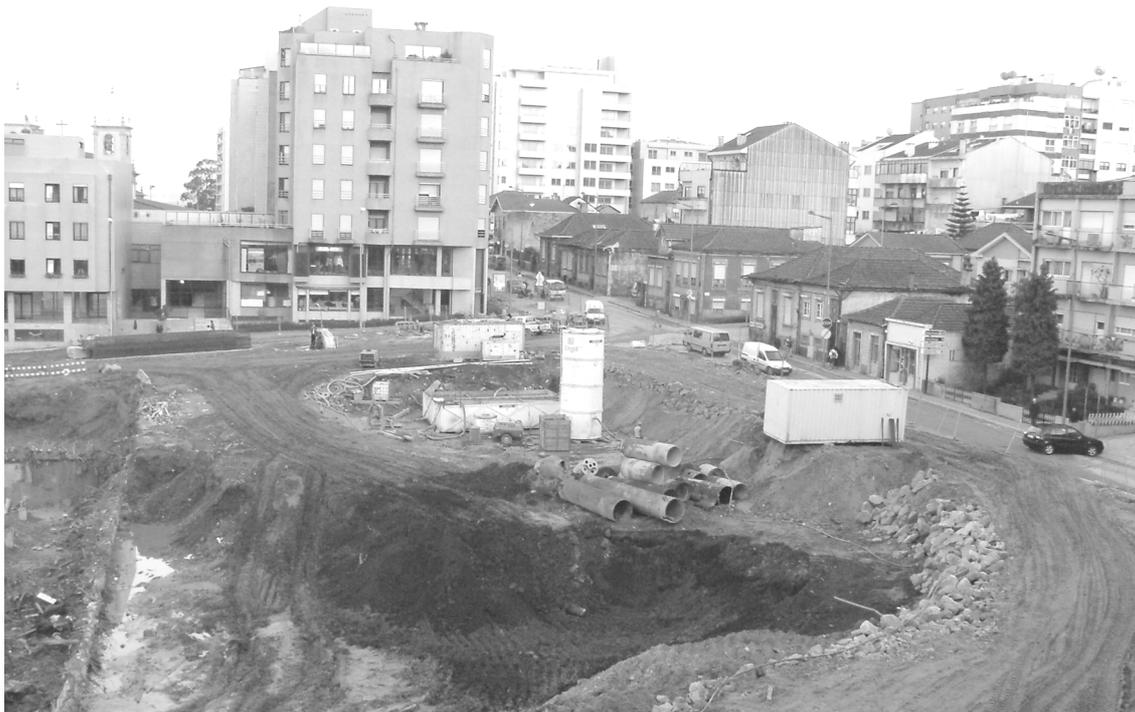
Figura 9 – Aspecto geral de uma parte dos edifícios contíguos à obra

Em redor do perímetro da obra foram identificados vinte e oito edifícios, dos quais se obteve autorização para observar vinte e sete, com características bastante heterogéneas em termos de data de construção, número de pisos e estado de conservação (Figura 9).

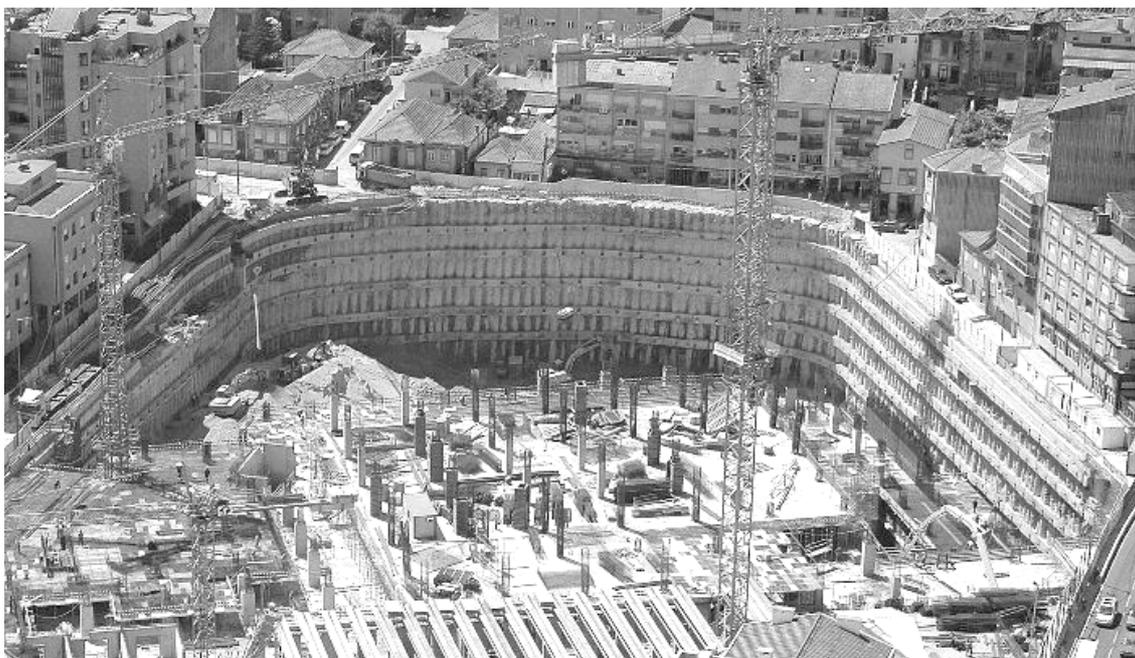
Figura 10 – Aspecto geral da frente Sul da escavação
