# REABILITAÇÃO E REFORÇO DE PONTES COM A TECNOLOGIA DE MICROESTACAS

## REHABILITATION AND REINFORCEMENT OF BRIDGES WITH THE TECHNOLOGY OF MICROPILES

Prado, Rubens, *OPCA S.A., Lisboa, Portugal, rprado@opca.pt*

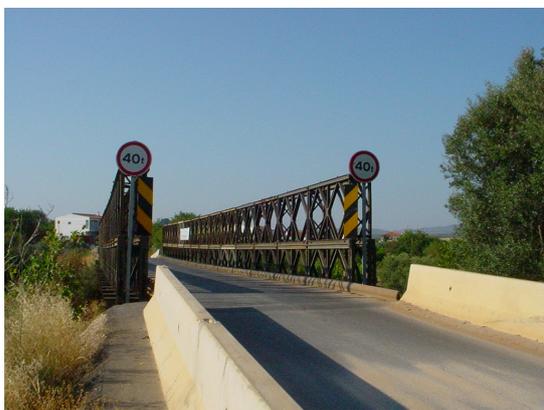
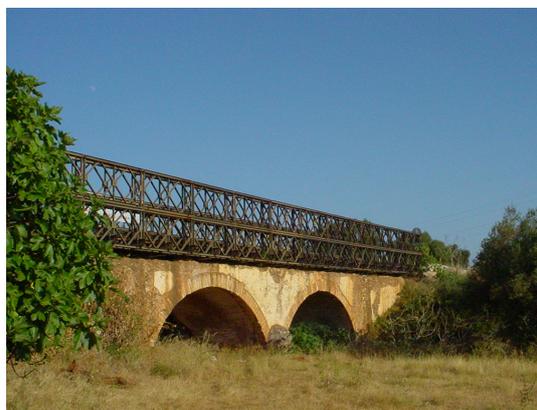
Figuras 1 e 2 - Fotos da Obra de Arte antes da Beneficiação

A ponte existente apresentava sérias deficiências estruturais nos arcos, verificando-se a falta de argamassa de recobrimento na maior parte da sua extensão e encontrava-se desactivada. A circulação rodoviária, efectuada de forma alternada, era assegurada por uma ponte militar provisória assente em dois apoios por encontro (Figuras 1 e 2).

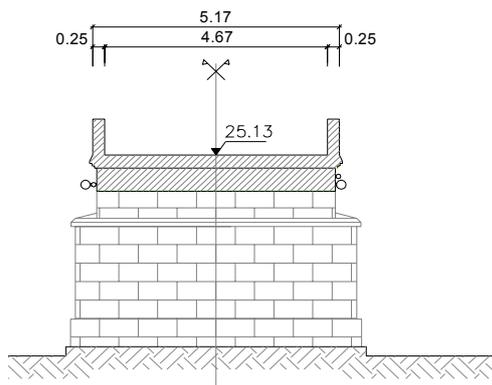
Figura 3 – Secção Transversal Actual

Com esta empreitada, pretendia-se a beneficiação da ponte de forma a não haver agravamento de tensões na estrutura e na sua fundação, tendo em conta as novas sobrecargas rodoviárias ditadas pela circulação da frota actual. Para atender às novas exigências de circulação, era igualmente pretendido o alargamento do tabuleiro de 5.10m para 11.50m e a correcção dos acessos imediatos (Figuras 3 e 4).

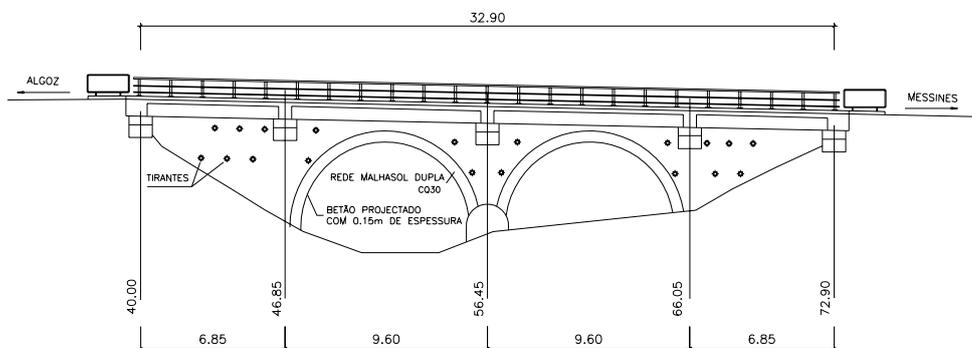
Figura 5 – Secção Longitudinal do Projecto de Execução

A solução proposta para a super-estrutura desta obra de arte consistiu na adopção de 5 vigas transversais, pré-fabricadas, com 1.00x1.10m, para suportar o novo gabarit imposto pelo EP. Para a colocação destas vigas foi necessário a escavação do enchimento da ponte, de forma a manter o traçado vertical da estrada. Apoiadas nestas vigas transversais, foi concebida a utilização de vigas alveolares pré-esforçadas. Após a montagem destas vigas, foi realizada a betonagem de uma capa de compressão para garantir o funcionamento do conjunto, materializando uma laje de 0.70m de altura. Os muros testa e as lajes de transição foram, igualmente, construídos *in situ* (Figuras 5 e 6).

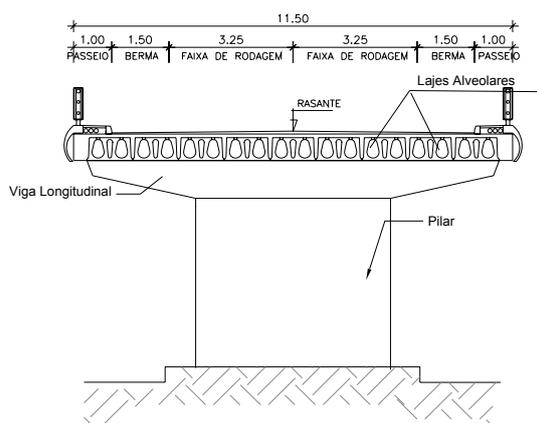
Figura 6 – Secção Transversal do Projecto de Execução      Figura 7 – Pormenor dos Tirantes

Para reforço da alvenaria de pedra existente, foram previstos 19 tirantes atravessando longitudinalmente a ponte, tendo ficado inseridos nos muros de avenida e na zona central do pilar (Figura 7). Também foi proposta a execução de injeções de consolidação – a baixas pressões – com caldas resistentes à base de cimento para o preenchimento de vazios das alvenarias e betão projectado sob os arcos.

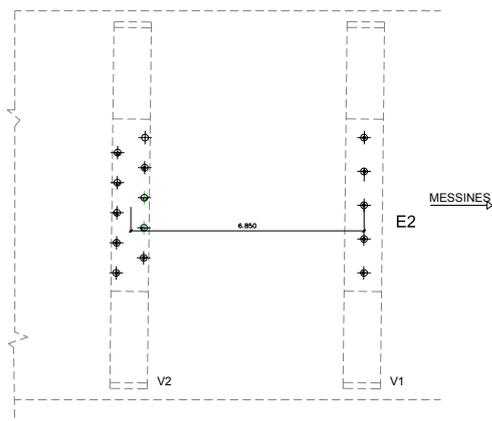
Figura 9 – Planta Parcial das Microestacas

Estas microestacas, com capacidade resistente de 800kN, foram armadas com tubos de alta resistência e reforçadas com varões de aço de alta resistência no seu interior (Figura 8), tendo sido projectadas para suportar as vigas longitudinais através da selagem das suas armaduras nesta viga e foram executadas por cima do tabuleiro existente, com equipamento apropriado à capacidade resistente do tabuleiro original (Figura 9).

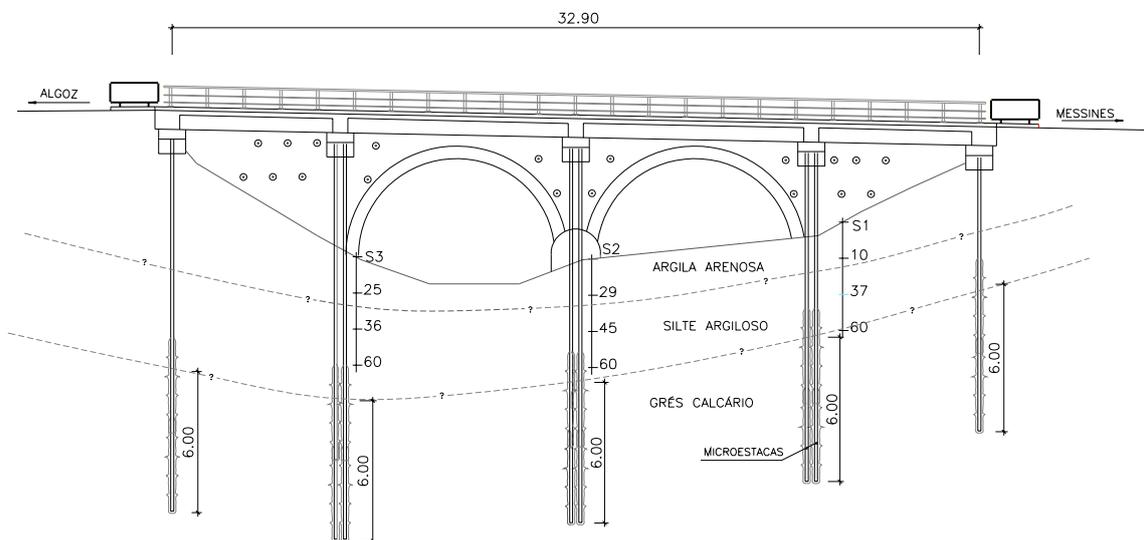
Figura 10 – Secção Longitudinal com as Microestacas

De forma a garantir condições ideais para a fundação da obra de arte, foi proposto a execução de microestacas selectivamente multi-injectadas para servir de apoio às vigas transversais. Foram projectadas 10 microestacas nos apoios intermédios e 5 microestacas para os apoios extremos.

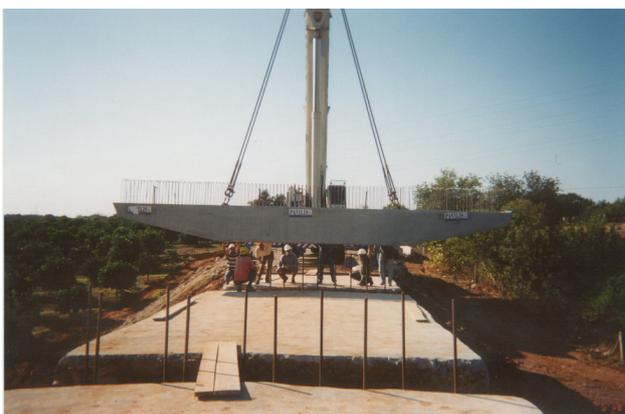
Figura 13 – Instalação das vigas pré-fabricadas

As vigas pré-fabricadas foram executadas com negativos para a entrega dessas armaduras, que foram seladas posteriormente com resinas epoxídicas.

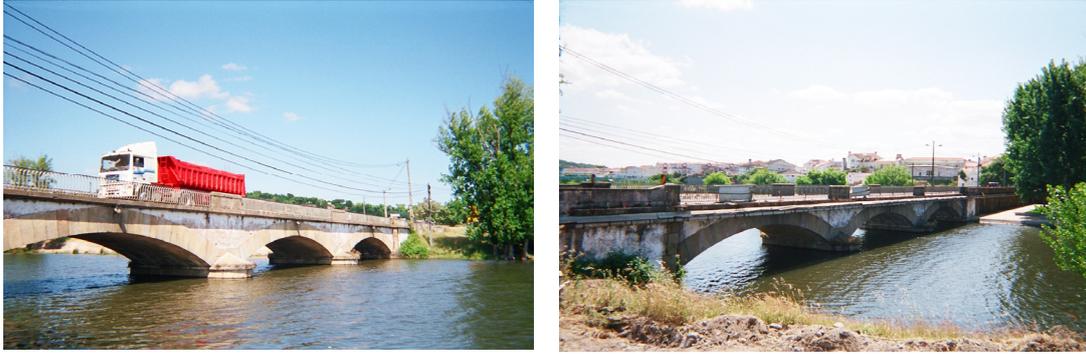
Figuras 15 e 16 – Fotos da Obra de Arte antes da beneficiação

A ponte existente apresentava algumas deficiências estruturais nos arcos, verificando-se a falta de argamassa de recobrimento na maior parte da sua extensão. A circulação rodoviária e pedonal estava completamente saturada necessitando de uma urgente recuperação da estrutura existente, bem como de alargamento do seu tabuleiro (Figuras 15 e 16).

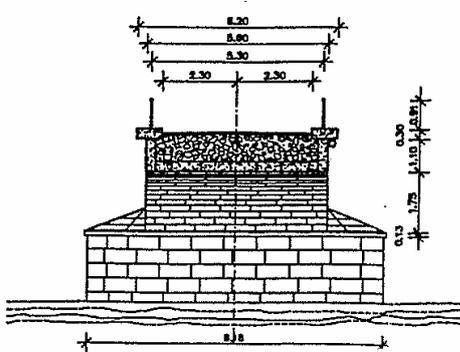
Figura 18 – Secção Transversal Actual

Com esta empreitada, pretendia-se a beneficiação da ponte de forma a não haver agravamento de tensões na estrutura e na sua fundação, tendo em conta as novas sobrecargas rodoviárias ditadas pela circulação da frota actual. Para atender às novas exigências de circulação era igualmente pretendido o alargamento do tabuleiro de 5.675m para 11.60m e a correcção dos acessos imediatos.

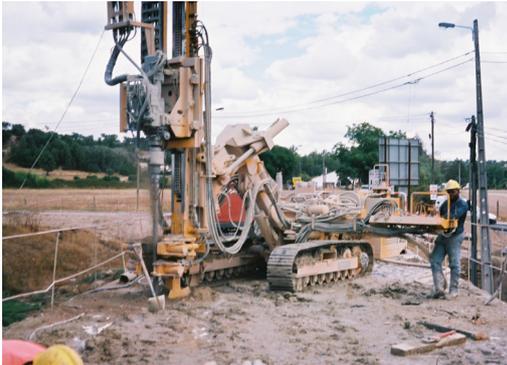
Figura 20 – Execução das Microestacas

As microestacas foram executadas por cima do tabuleiro existente, antes da escavação do interior do arco, com equipamento de dimensões adequadas, apropriado à capacidade resistente do tabuleiro original, e foram seladas no arco do tabuleiro a ser construído (Figuras 20 e 21).

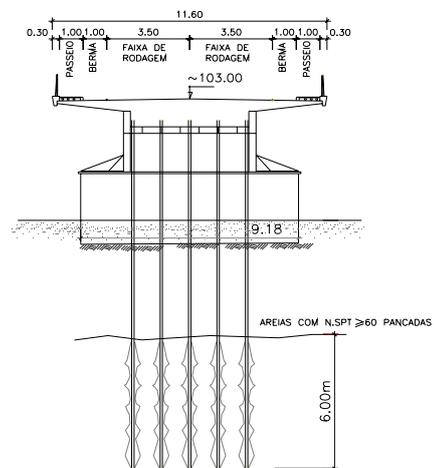
Figura 23 – Secção Transversal com Microestacas

De forma a garantir condições ideais para a fundação da obra de arte, foi proposta a execução de microestacas selectivamente multi-injectadas para reforço dos hasteais dos arcos existentes e dos encontros. Foram projectadas 18 microestacas nos apoios intermédios e 9 microestacas para os apoios extremos, num total de 54 unidades.

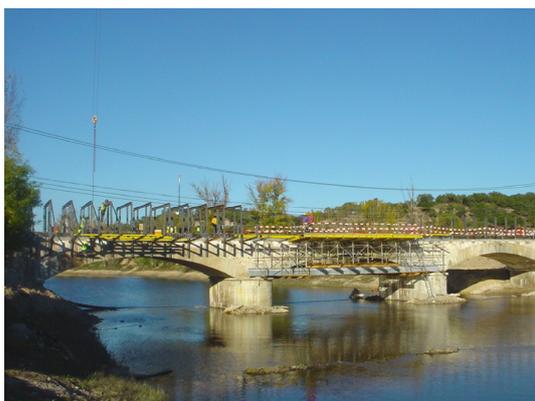
Figura 25 – Betonagem do tabuleiro

A solução do projecto base para a super-estrutura desta obra de arte consistiu na remoção de todo o aterro do interior do cofre de alvenaria e posterior betonagem “in-situ” de um tabuleiro em betão armado. O tabuleiro, de forma a não interromper o fluxo automóvel e pedonal, estava previsto ser executado em 2 fases, o que dificultava sobremaneira a execução da obra.

De forma a otimizar a sua construção, foi proposto a execução de um aterro com largura suficiente para permitir a circulação rodoviária nos dois sentidos, realizado poucos metros a jusante do local da ponte, o que permitiu a execução do tabuleiro em uma só fase.
