ESTAÇÃO HEROÍSMO DO METRO LIGEIRO DO PORTO. PROJECTO E ASSESSORIA GEOTÉCNICA À EXECUÇÃO DA OBRA.

HEROÍSMO STATION OF THE METRO DO PORTO LIGHT RAIL. PROJECT AND GEOTECHNICAL ASSISTANCE.

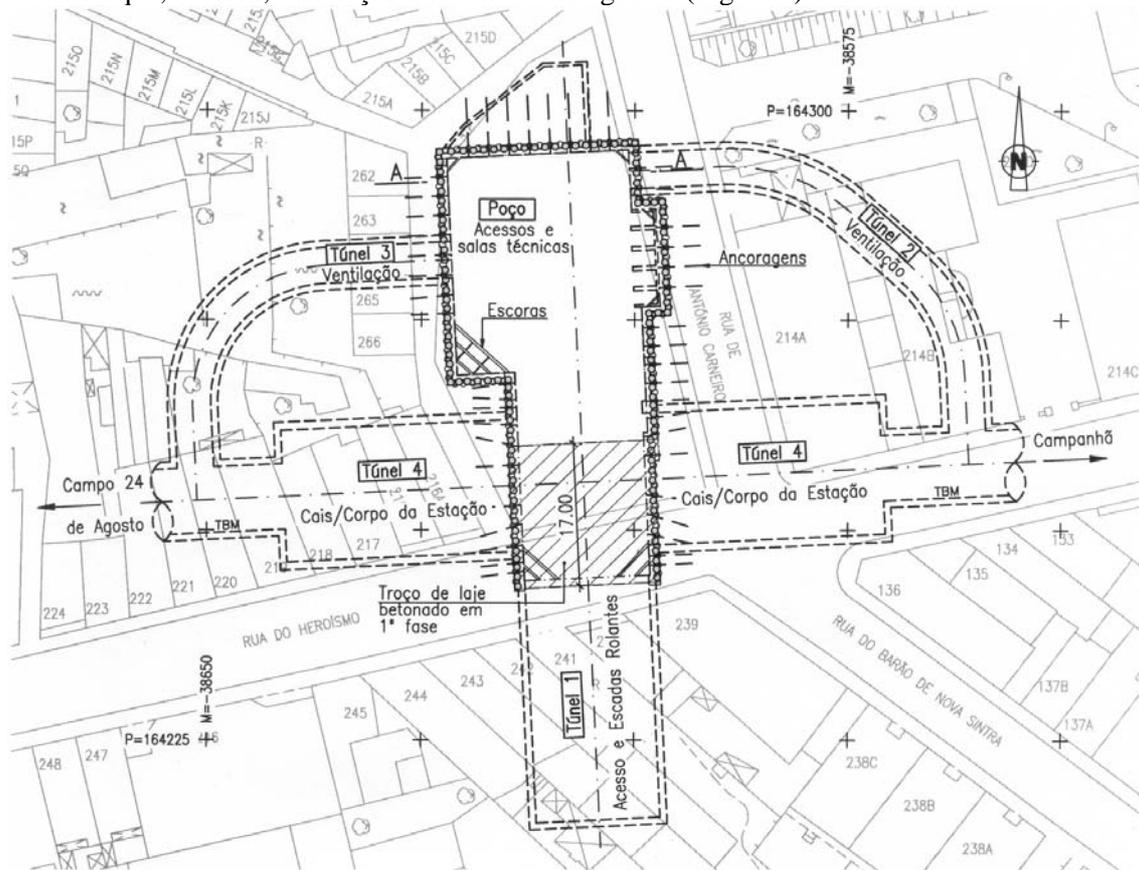
Figura 1 – Planta geral da Estação Heroísmo

executados em escavação subterrânea, designados túneis 1 a 4, destinados à instalação dos cais de embarque, acessos, ventilação e saídas de emergência (Figura 1).

A estrutura da estação é do tipo misto (Figuras 1 e 2), com um corpo realizado a céu aberto, que constituiu o poço de ataque e onde foram instalados os acessos e as salas técnicas da estação, e outros corpos realizados em escavação subterrânea, destinados à instalação dos cais de embarque, acessos, ventilação e saídas de emergência.

Salienta-se que, de modo a permitir a rápida reposição do trânsito automóvel na zona do poço que invade a Rua do Heroísmo, através da rápida betonagem de um troço de laje de cobertura da estação, com uma largura de 17,0 m a contar do topo sul, se executaram todas as estacas dos alinhamentos nascente e poente localizadas nessa zona até à superfície do terreno (Figura 1).

Tal como seria expectável, o assentamento máximo registado nas leituras de nivelamento verificou-se numa das réguas instaladas no edifício 216a. Trata-se de um edifício bastante degradado localizado sobre o Túnel 4 ponte (Figura 1), onde se atingiu um valor de 37 mm, valor que, no entanto, foi inferior ao do limite de atenção definido em fase de projecto de 46 mm. Com efeito, o referido edifício encontrava-se na zona de influência de todas as bacias de subsidência geradas, quer pela passagem da tuneladora, quer pela abertura do poço, quer, ainda, pela abertura do referido Túnel 4.

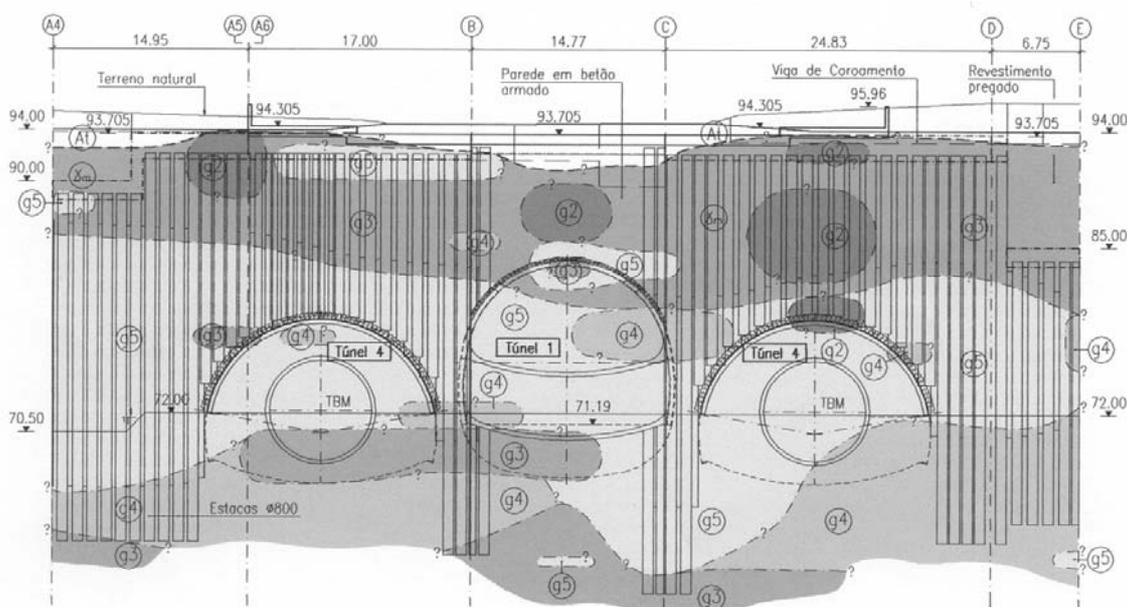
Figura 2 - Alçado geológico-geotécnico desenvolvido do lado Sul do poço

O maciço granítico apresenta um perfil de meteorização bastante variável e complexo, sendo ainda atravessado por alguns filões de quartzo muito fracturado. Com efeito, sob os aterros ocorre uma “banda” de maciço granítico medianamente alterado (W_3), com uma espessura de 8 a 18 m, abaixo da qual se verificou a existência de um horizonte de granito muito alterado a decomposto (W_{4-5}) que atinge profundidades de 24 a 35 m. Abaixo deste horizonte de piores características ocorre um maciço granítico medianamente a muito alterado (W_{3-4}) (Figura 2).

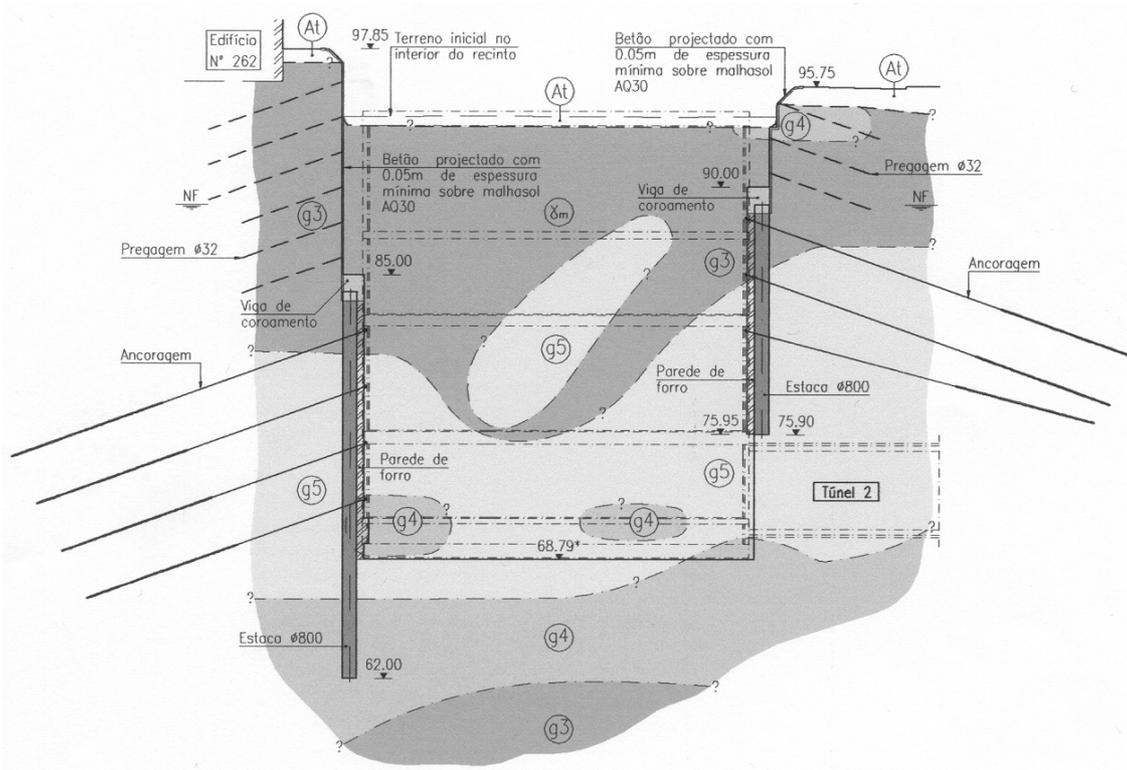
Figura 3 – Corte transversal na zona Norte do poço (Corte A-A da Figura 1)

Em face dos vários condicionamentos existentes, nomeadamente os de índole geológico-geotécnica, o projecto [2] considerou ajustado estabelecer duas soluções tipo distintas para a estrutura de contenção do poço (Figura 3). A primeira, adoptada na generalidade da zona superior da estrutura de contenção, que interessou o maciço granítico medianamente alterado (W₃), com comportamento rochoso (Figura 4), consistiu na realização, de cima para baixo, à medida que se processava a escavação, de um revestimento pregado vertical (Figura 5), contra o qual foi betonada, em segunda fase, a estrutura definitiva do poço.

A segunda solução, que garantiu a contenção em fase provisória da restante altura da escavação, consistiu na realização de uma cortina de estacas de betão armado com 0,80 m de diâmetro, espaçadas de 1,20 m entre eixos, secantes a colunas de “jet-grouting” tipo 2, igualmente com 0,80 m de diâmetro, executadas em segunda fase nos intervalos daquelas, segundo um

alinhamento ripado para o exterior em relação ao alinhamento das estacas de betão de cerca de 0,20 m.

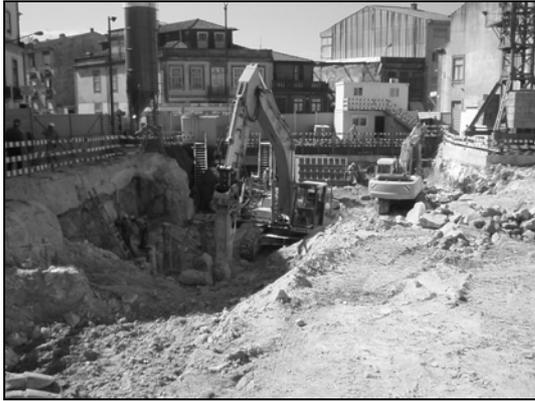
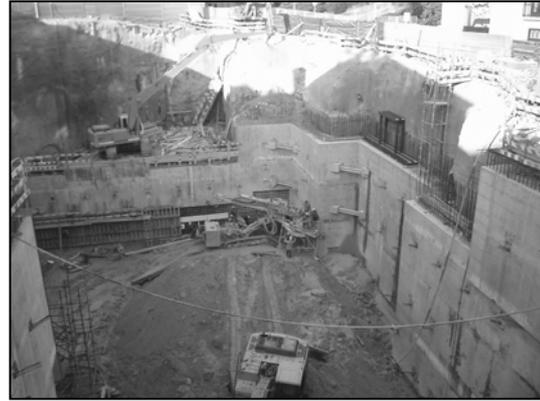
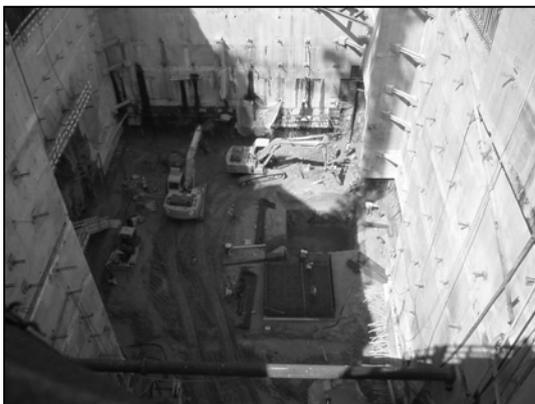
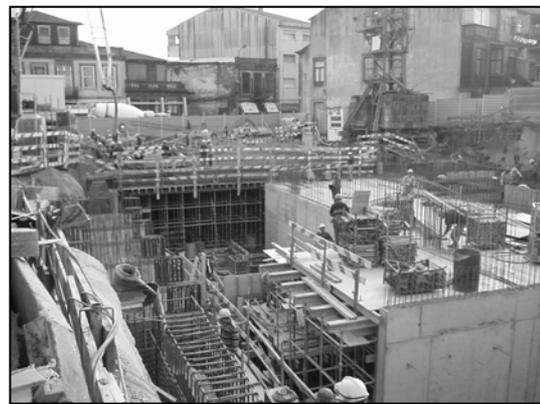
Figura 6 – Aspectos gerais dos trabalhos de abertura do poço

Na Figura 6 apresentam-se quatro fotografias com aspectos gerais da execução dos trabalhos de abertura do poço.

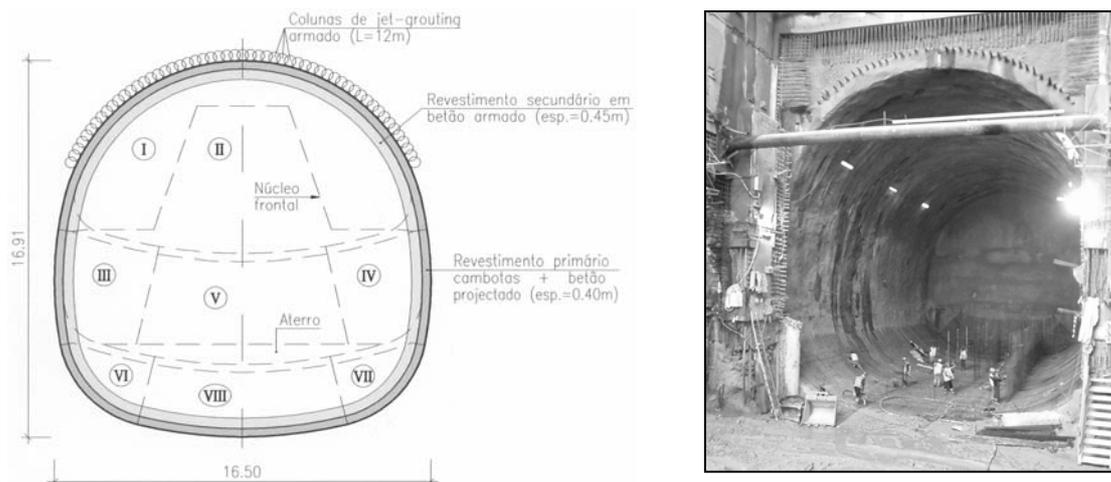
Figura 7 – Secção transversal tipo, faseamento executivo e vista do Túnel 1 na fase final de instalação do revestimento primário

O Túnel 1 (Figuras 1 e 7) situa-se no prolongamento sul do poço realizado a céu aberto e integra os acessos aos cais Sul da estação. A respectiva secção transversal de escavação tem cerca de 232 m^2 de área, apresentando o túnel 30 m de comprimento, tendo sido executado com um recobrimento de apenas 11 m [3]. Como pré-suporte recorreu-se a colunas secantes de jet-grouting armado com 0,5 m de diâmetro, realizadas ao longo de todo o comprimento do túnel, apresentando estas 12 m de comprimento total e uma sobreposição entre fiadas de 2 m. Para garantir a estabilidade em fase provisória da parede terminal, que foi concebida com uma geometria abobadada, foram colocadas pregagens em tubos de fibra de vidro injectados.

A escavação foi realizada em três níveis, perfazendo oito fases executivas (Figura 7), por avanços de 1,0 m e sequente instalação do revestimento primário constituído por cambotas metálicas treliçadas associadas a 0,40 m de betão projectado, sendo os arcos invertidos em cada nível realizados a cada 4,0 m do avanço da escavação. O revestimento secundário foi materializado por 0,45 m de betão armado.

De entre os resultados obtidos nos diferentes dispositivos de monitorização salientam-se, pela sua importância, as leituras obtidas nas secções de convergência instaladas no Túnel 1, onde foi ultrapassado o limite de alarme estabelecido, com um valor de 24 mm, tendo-se registado uma convergência máxima de 37 mm, aspecto que se repercutiu em assentamentos máximos de 25, 27 e 31 mm, registados respectivamente na secção de nivelamento, no extensómetro e na régua de nivelamento instalados sobre o túnel.

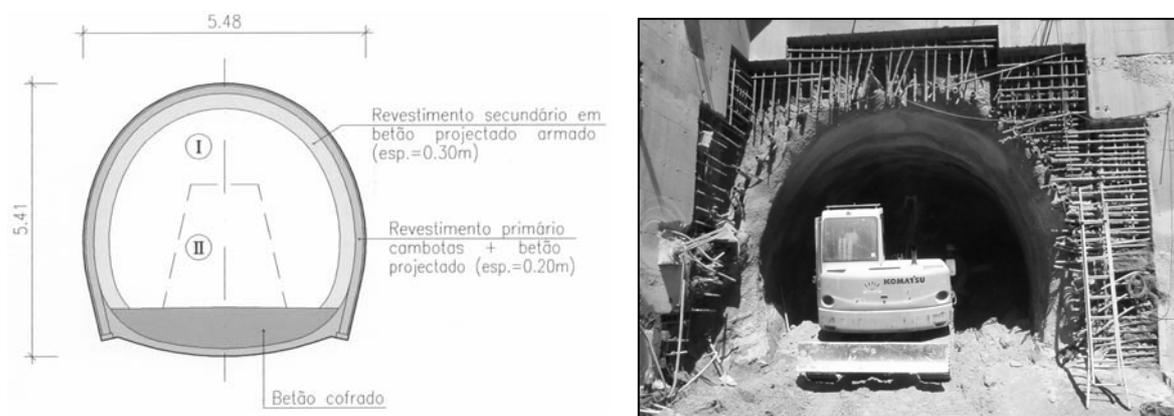
Figura 8 – Secção transversal tipo, faseamento executivo e vista do Túnel 2 a partir do poço na fase final de instalação do revestimento primário

Os Túneis 2 e 3 (Figuras 1 e 8), com uma secção transversal de 24 m², são posicionados em ambos os lados da estação e integram o respectivo sistema de ventilação. O Túnel 2, situado a nascente, tem 58 m de comprimento, apresentando o Túnel 3, situado a poente, um desenvolvimento de 47 m. Ambos foram executados com um recobrimento de cerca 19 m. No contorno dos respectivos emboquilhamentos foram executadas colunas secantes de jet-grouting armado, com 0,5 m de diâmetro e 12 m de comprimento. A escavação compreendia avanços de 1,2 m, divididos em duas fases, e sequente montagem de cambotas metálicas treliçadas associadas a 0,20 m de betão projectado. O revestimento secundário foi realizado em betão projectado armado com 0,30 m de espessura.

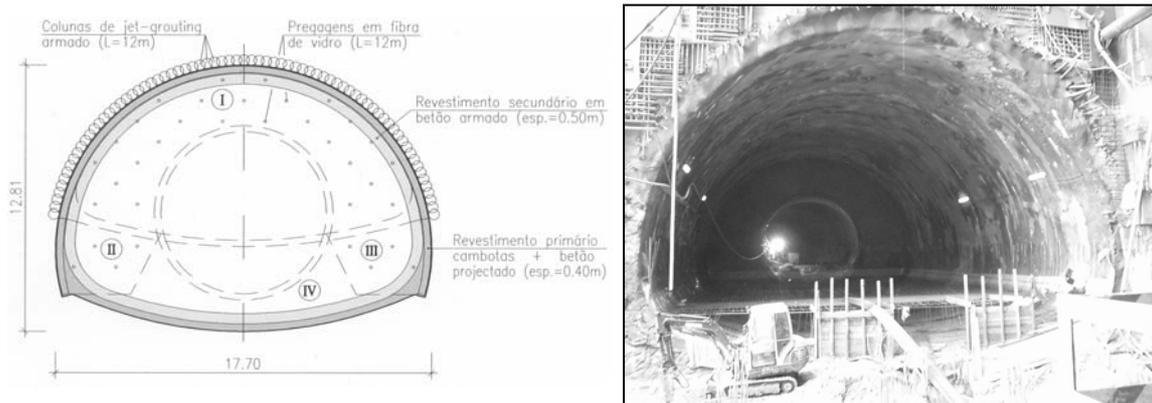
Figura 9 – Secção transversal tipo, faseamento executivo e vista a partir do poço do Túnel 4 nascente na fase final de instalação do revestimento primário

Os Túneis 4 (Figuras 1 e 9), construídos por alargamento do túnel aberto com recurso à tuneladora que entretanto já tinha atravessado o recinto da estação, incorporam os cais de embarque da estação. Estes túneis possuem uma secção transversal com área aproximada de 180 m², tendo sido abertos com cerca de 15,5 m de recobrimento. Os túneis foram escavados em duas frentes a partir do poço, lado nascente e lado poente, tendo cada um cerca de 30 m de extensão. Ao longo de todo o seu comprimento foi instalado um pré-suporte constituído por colunas secantes de jet-grouting armado, de 0,5 m de diâmetro. Nas frentes de escavação foram

colocadas pregagens em fibra de vidro injectadas. Ambas as soluções de reforço foram aplicadas em fiadas de 12 m de comprimento e com uma sobreposição entre fiadas de 2 m.

A escavação foi faseada e compreendia a realização de um rebaixo, perfazendo quatro fases executivas, tal como ilustrado na Figura 9. Os avanços foram de 1,0 m e compreendiam a montagem do revestimento primário constituído por cambotas metálicas treliçadas associadas a 0,40 m de betão projectado, sendo os arcos invertidos realizados a cada 4,0 m de avanço da escavação. O revestimento secundário foi realizado em betão armado com uma espessura de 0,50 m.

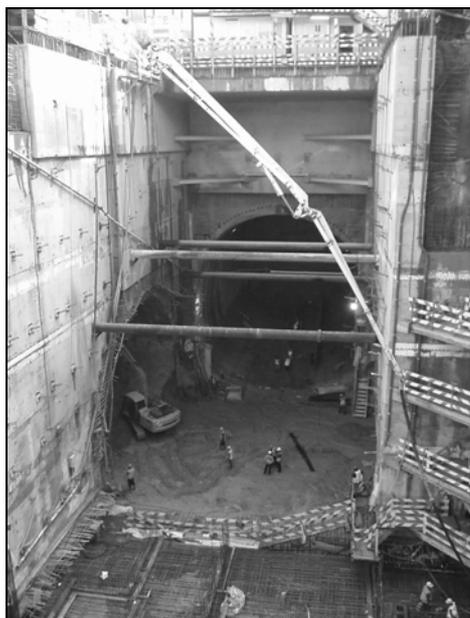
Figura 10 – Vista da zona Sul do poço após instalação das escoras metálicas de reforço

A título de exemplo, refere-se uma das situações que implicou a intervenção dos técnicos integrantes da equipa de assessoria geotécnica, a qual se verificou quando durante a escavação dos Túneis 4 foram intersectadas algumas ancoragens integrantes do sistema de contenção do

poço, tendo no total sido danificadas 11 ancoragens, cinco do lado de Campanhã e seis do lado do Campo 24 de Agosto. Ao que foi possível apurar, este facto ocorreu em virtude de não ter sido cumprida a inclinação vertical e horizontal das ancoragens definidas no projecto aquando da respectiva furação.

Em face do ocorrido, e de uma forma conservativa, considerou-se a perda total da capacidade de carga das ancoragens intersectadas total ou parcialmente e uma perda de 50% da carga de serviço das restantes ancoragens localizadas nas proximidades dos emboquilhamentos dos túneis 4, tendo-se dimensionado e instalado uma solução de reforço, a qual consistiu na colocação, entre paredes de contenção opostas do poço e sobre os emboquilhamentos dos referidos túneis, de quatro escoras metálicas constituídas por tubos de aço da classe S235 de 508 mm de diâmetro e 12 mm de espessura (Figura 10).

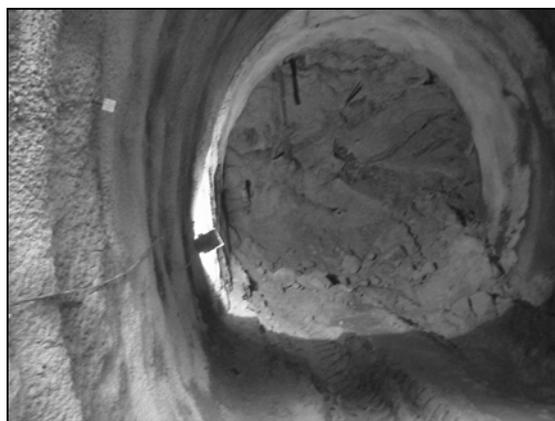
Figura 11 – Aspecto do maciço interessado pela escavação do Túnel 3

Outra situação que envolveu a intervenção da equipa de assessoria respeita à execução dos Túneis 2 e 3, onde, na fase de projecto, se previa que interessassem um maciço com grau de alteração W_5 . No entanto, em face das características mecânicas mais favoráveis do maciço verificadas durante a sua escavação (Figura 11), foi possível proceder ao aligeiramento do faseamento executivo e do revestimento primário preconizados em projecto, sem prejuízo da segurança final. As alterações introduzidas consistiram no aumento do espaçamento entre cambotas, passando de 1,20 m para 1,50 m, e na dispensa de execução do arco invertido ao nível da soleira. Foi possível, desta forma, obter-se uma redução significativa, quer dos custos associados a esta natureza de trabalhos, quer do respectivo prazo de execução.
