Estabilidade de Taludes Rochosos

Exercícios de aplicação

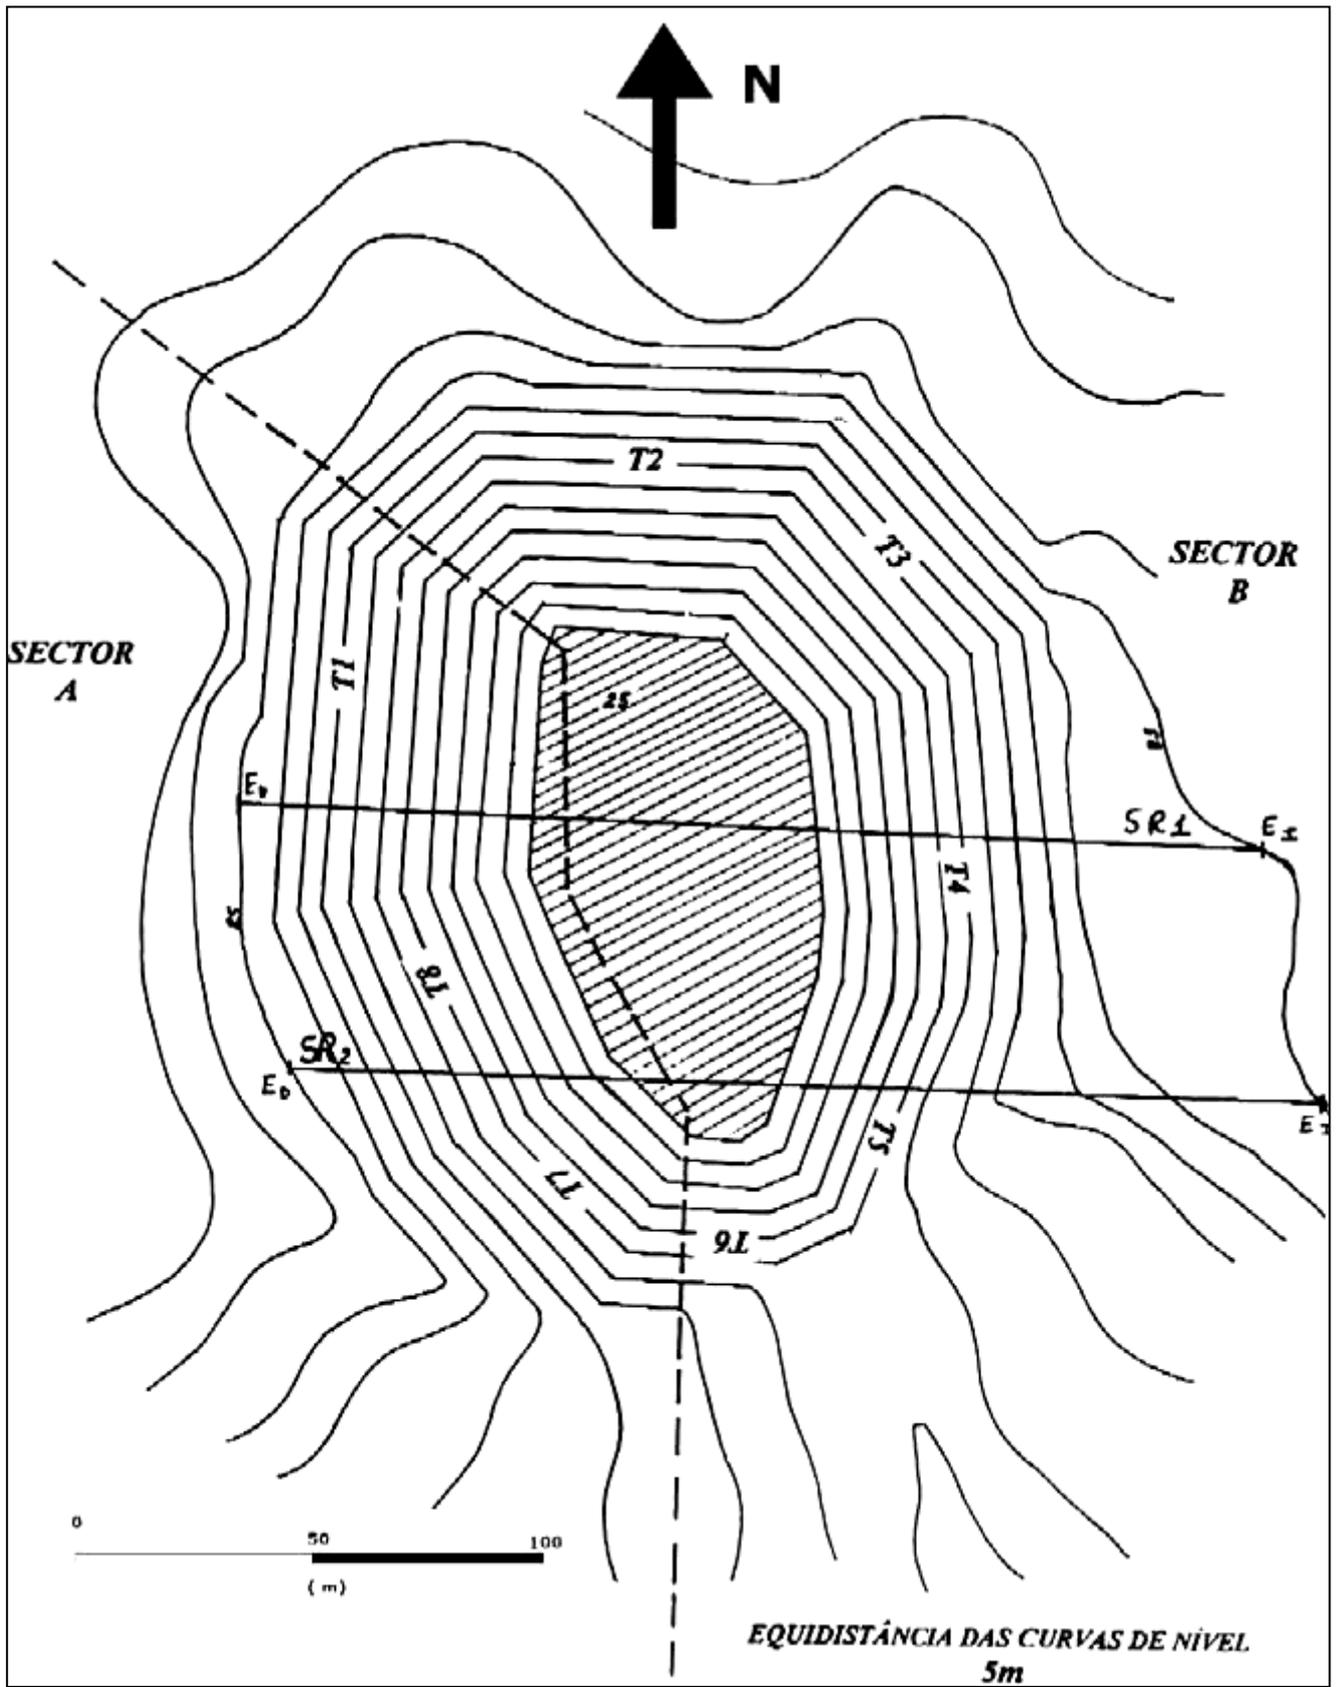
Figura 1

Numa região do Maciço Calcário Estremenho (Orla Ocidental Portuguesa) foi projectada uma escavação, conforme se mostra na Fig. 1.

- 1) **Ensaio de Sísmica de refração (SR)**, em particular, dois perfis (SR1 e SR2), efectuados à cota 85, indicados na Fig. 1.
- 2) **Levantamentos da fracturação**, observados em caminhos antigos e em locais onde a cobertura de alteração (“terra rossa”) era praticamente nula. Os dados obtidos estão sintetizados no Quadro 1.

Tendo em conta o perfil previsto para a escavação (Fig. 1) e os resultados do levantamento da fracturação (Quadro 1)

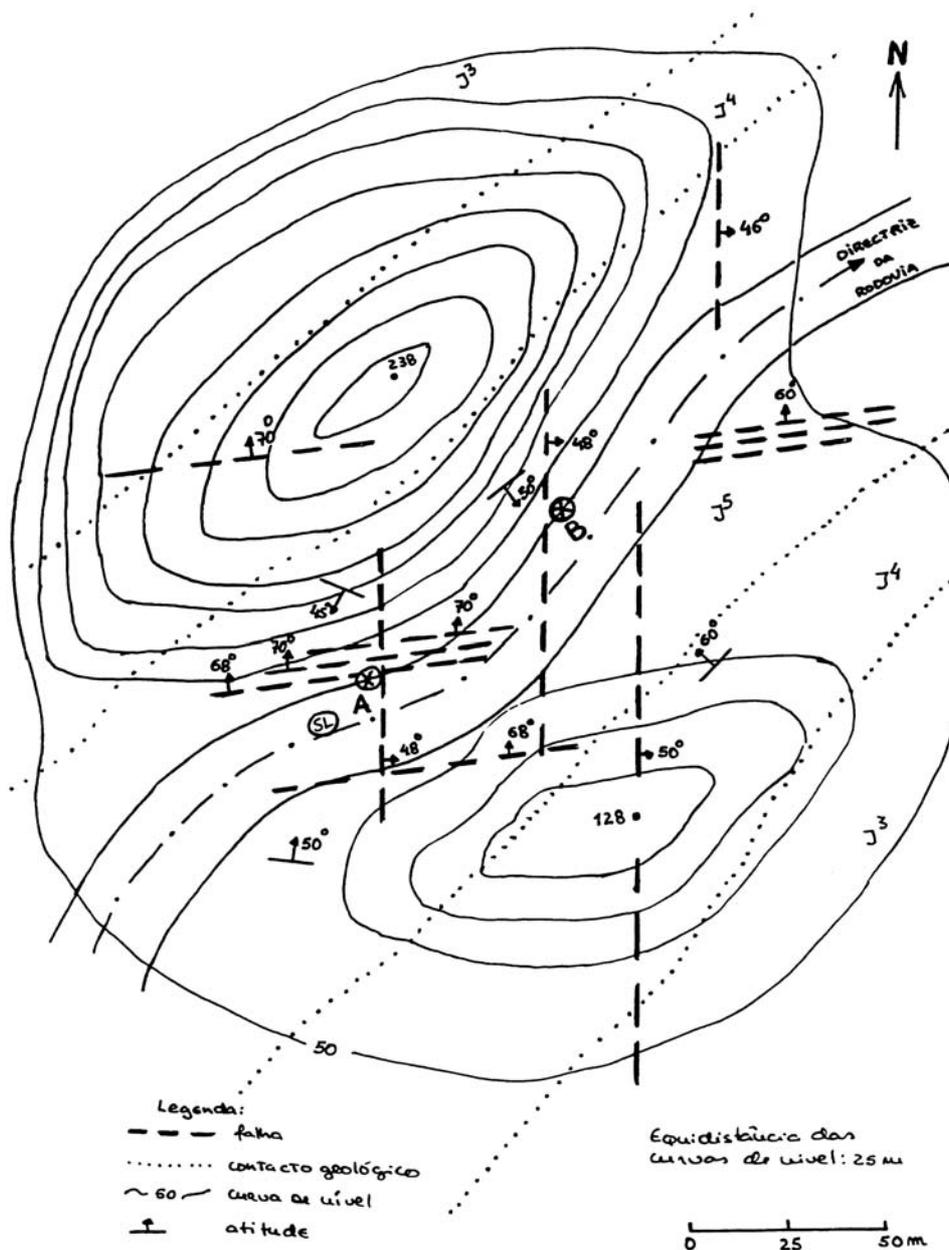
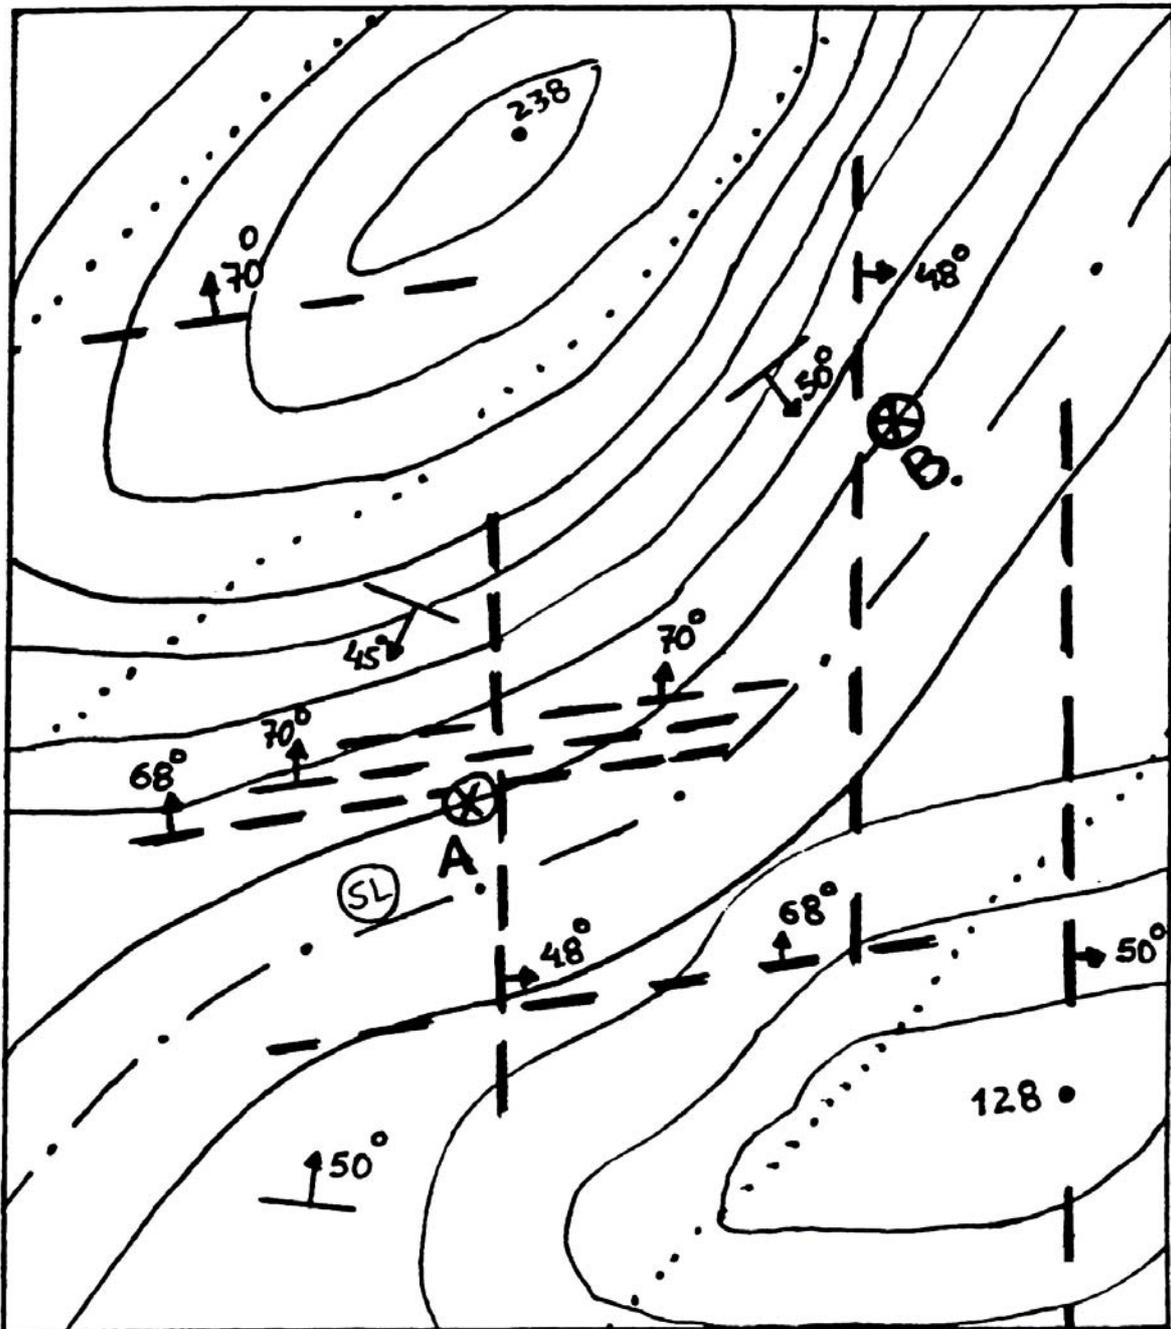
Pretende-se construir uma rodovia na região de Fátima, atravessando rochas estratificadas de idade jurássica. A directriz dessa rodovia encontra-se representada na Figura 1. Na Figura 2 apresenta-se em pormenor a área envolvente a um dos seus troços.

Tendo em conta que a rasante da rodovia se encontra projectada à cota 60, analise a estabilidade de taludes na envolvente dos pontos A e B. Para tal, utilize toda a informação de carácter geomorfológico, geológico e tectónico das figuras referidas anteriormente. Justifique a sua resposta e indique na folha da prova todos os cálculos ou medições efectuadas.

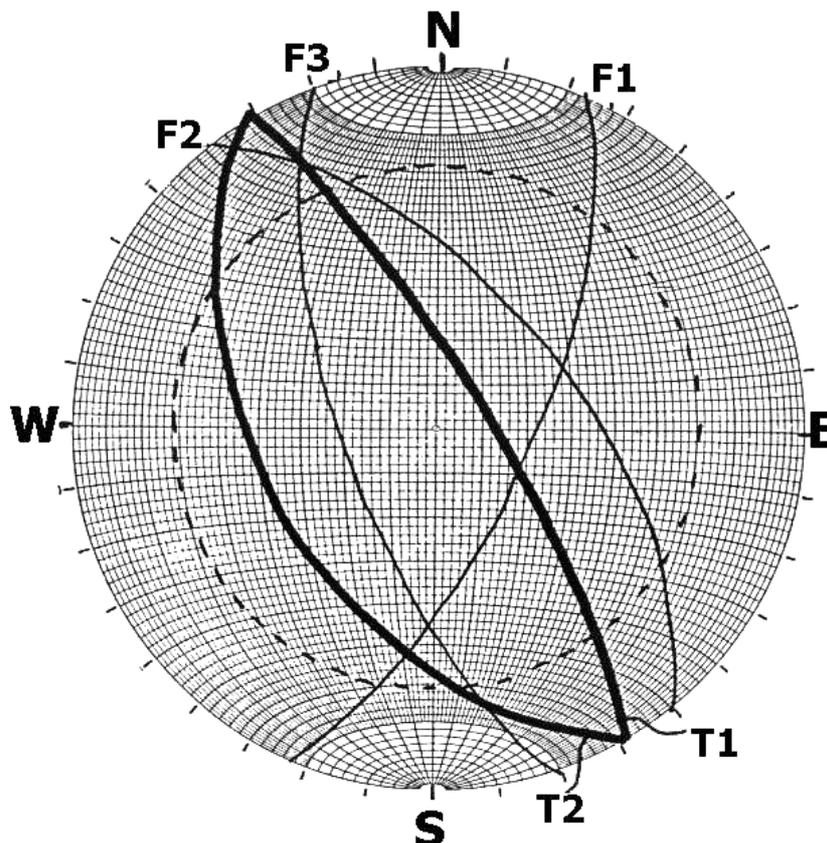
Um dos aspectos com os quais a Geologia de Engenharia se preocupa é com a segurança de pessoas e bens. Assim, verificou-se que na região de Lisboa várias pessoas se associaram para reclamar a segurança dos seus imóveis. Estes edifícios, localizados na vizinhança de uma importante rodovia, encontram-se na crista dos 2 taludes (T1 e T2) representados na Figura 2.

Tendo em mente tal preocupação a autarquia solicitou que uma equipa de peritos efectuassem o levantamento das descontinuidades do maciço rochoso, existentes na zona em questão e que se pronunciasse sob a eventual instabilidade das construções. As descontinuidades cartografadas assim como os taludes encontram-se representadas na Figura abaixo.

Inclinação		Inclinação		Inclinação
T1	80°	F1	70°	F3	70°
T2	50°	F2	60°

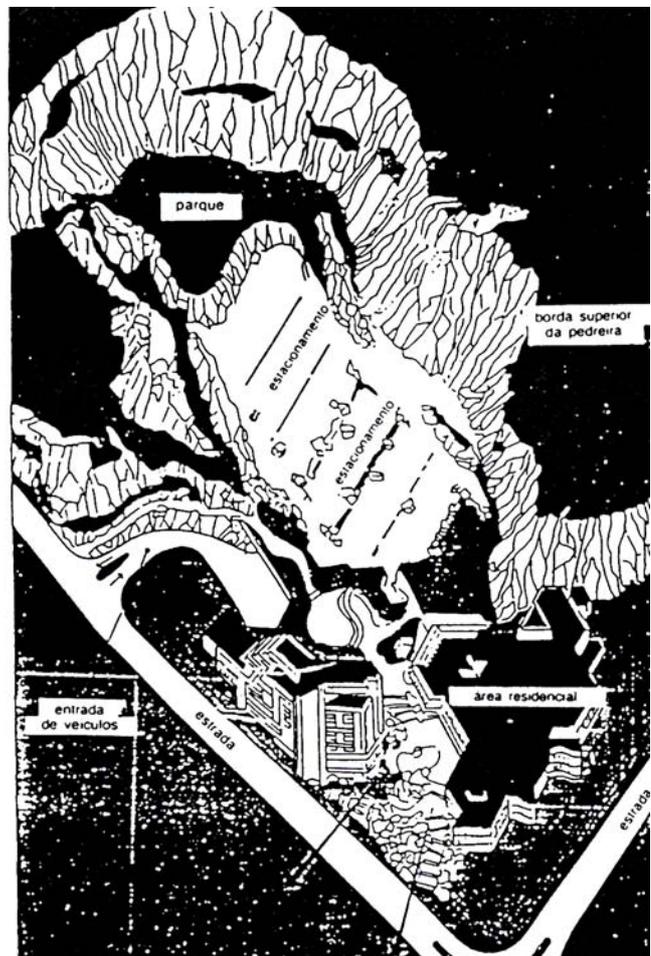
Aproveitamento de pedreira Inactiva

- O talude da pedreira apresenta atitude N20W;75SW
- O ângulo de atrito das descontinuidades é em média de 32° (considerando a coesão nula)
- Existem dados referentes à realização de uma sondagem, de atitude 55SE;N360W, que interceptou perpendicularmente uma descontinuidade (plano de falha), e que, o maciço rochoso se encontra fortemente fracturado segundo mais duas famílias de descontinuidades de atitudes médias N34°E;60°NW e N62°W;52°SW

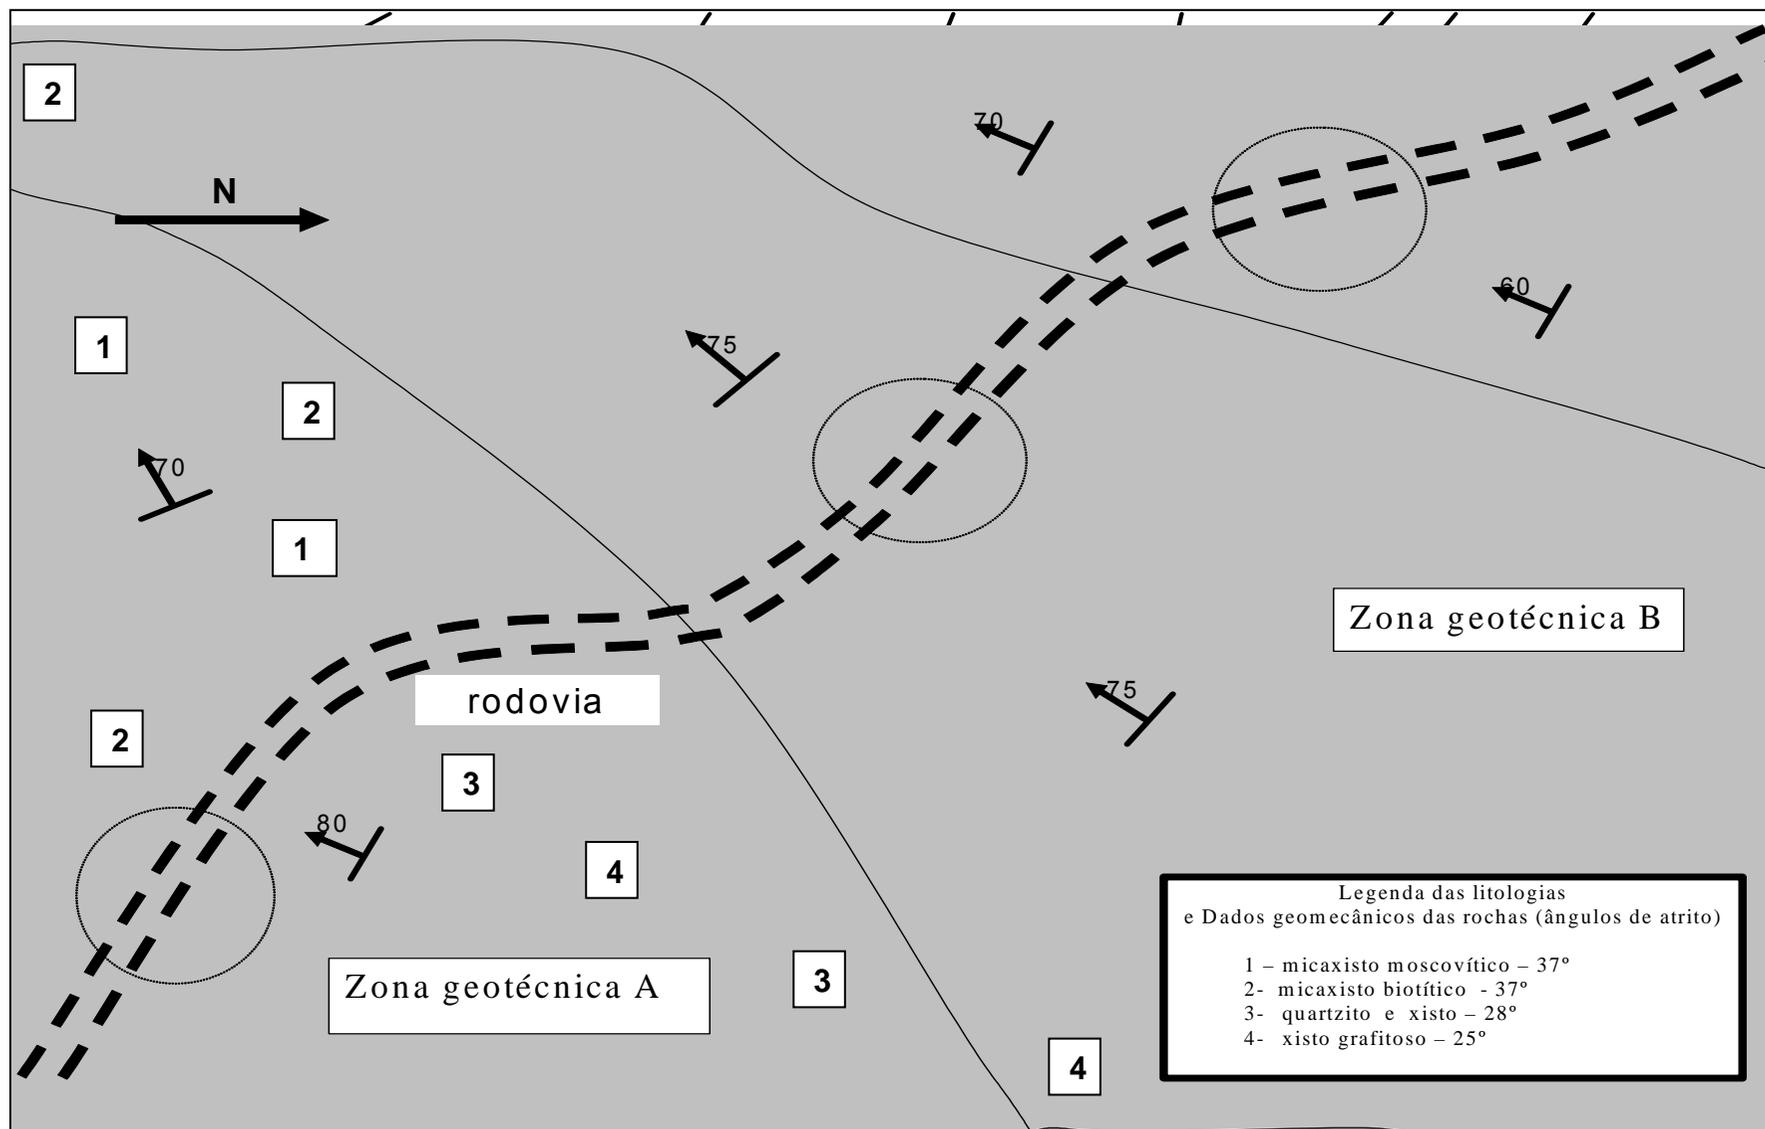
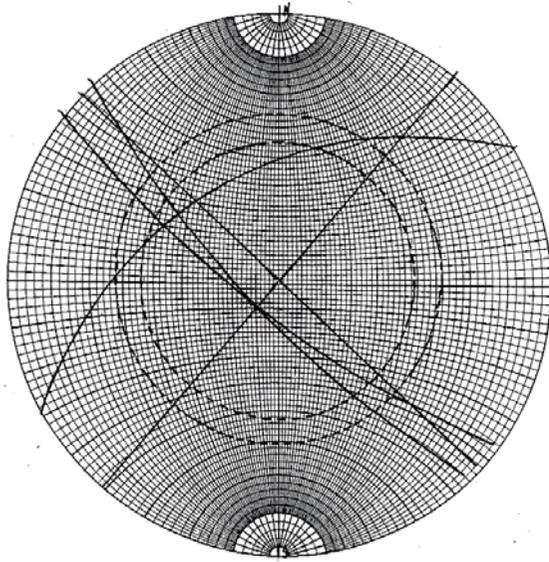
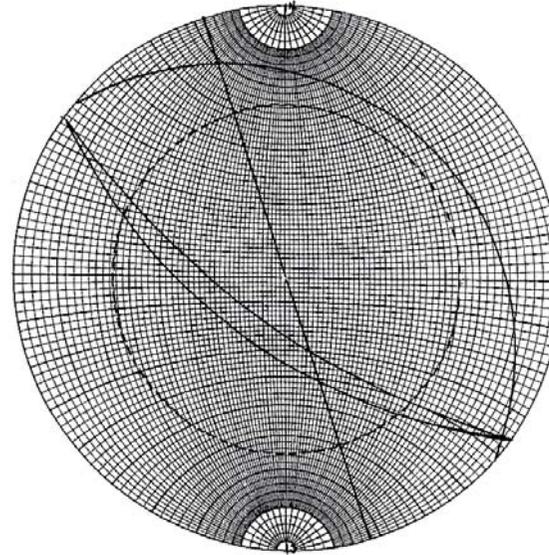
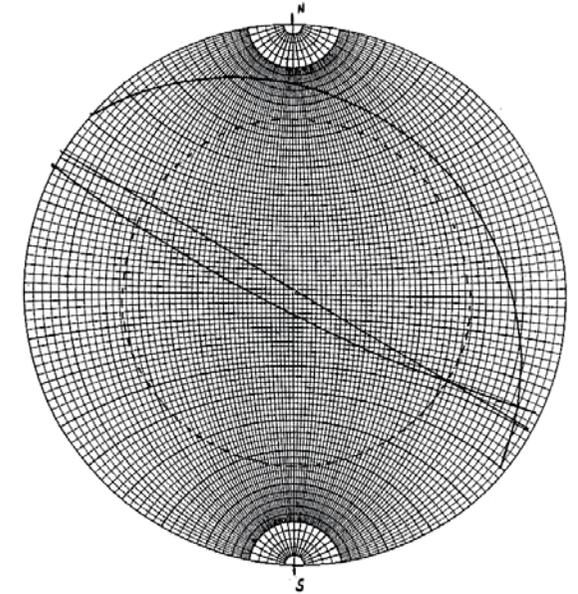
Na fase de Projecto de construção de uma rodovia (figura abaixo), que será feita por escavação, pretende-se fazer um levantamento dos problemas previsíveis a nível da estabilidade de taludes, de modo a escolher as soluções mais seguras e económicas. Para isso, procedeu-se ao levantamento topográfico, geológico e tectónico da região. Os dados obtidos estão sintetizados no quadro que se segue.

A análise da estabilidade de taludes foi efectuada segundo a abordagem geométrica, utilizando a Projecção Estereográfica (Rede de Wulff), e as respectivas projecções são apresentadas.

Por esquecimento, quem efectuou a projecção estereográfica, dos dados relativos às três regiões da estrada, não colocou quaisquer referências quanto à sua localização ou aos dados projectados. Pretende-se, agora, “arrumar a casa” pondo as respectivas designações!

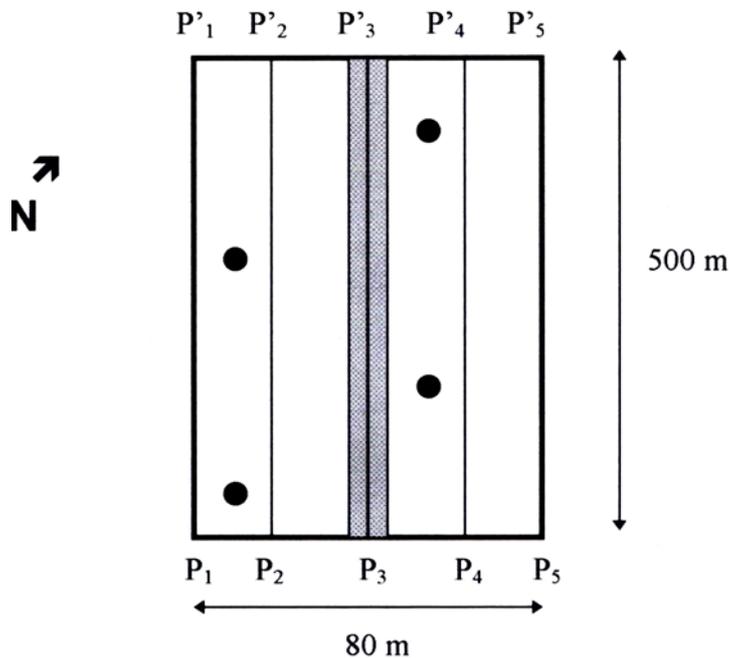
Esse estudo consistiu na realização de algumas sondagens verticais, que se encontram representadas na Figura 1. A observação dos tarolos de sondagem permitiu verificar a existência de duas famílias de diaclases: (i) uma com direcção N40W, fazendo um ângulo de 30° com a sondagem, inclinando para SW, (ii) outra com direcção N-S, fazendo um ângulo de 20° com a sondagem, e inclinando para W.

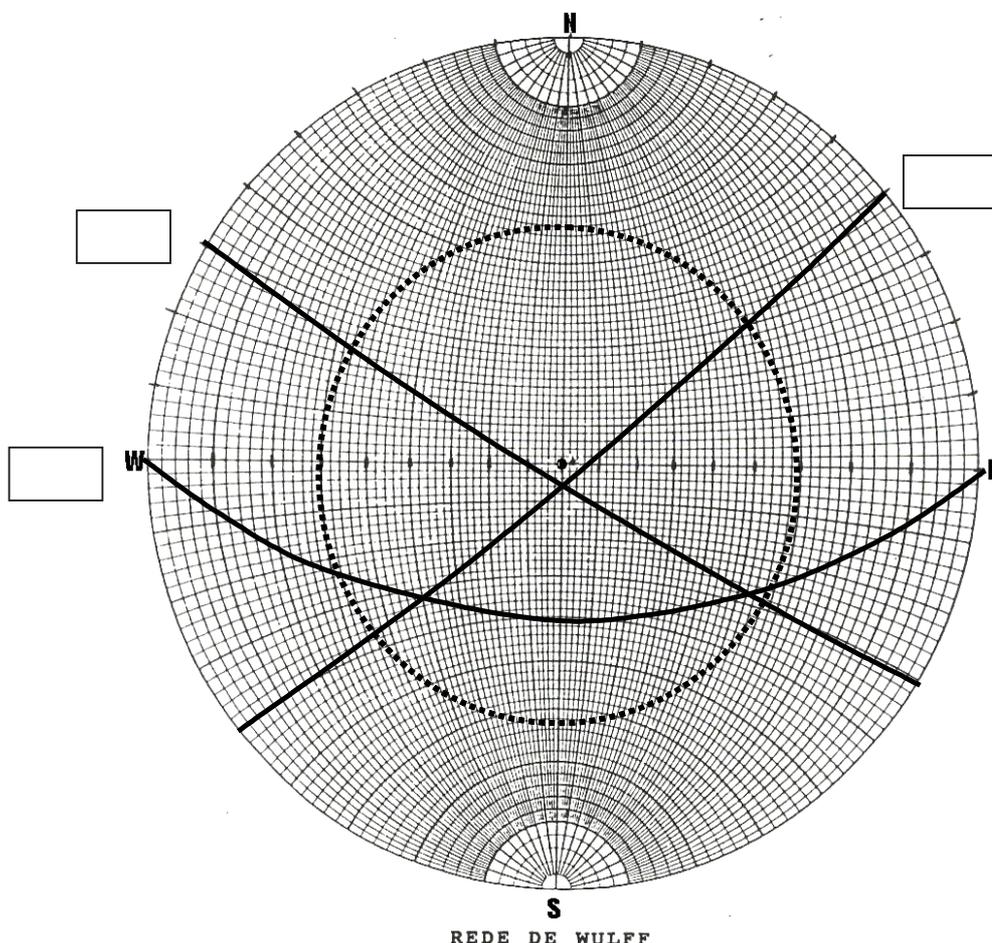
a) Tendo em conta a projecção estereográfica mostrada na Figura 1, identifique (na Figura) as famílias D₁ e D₂ e D₃.

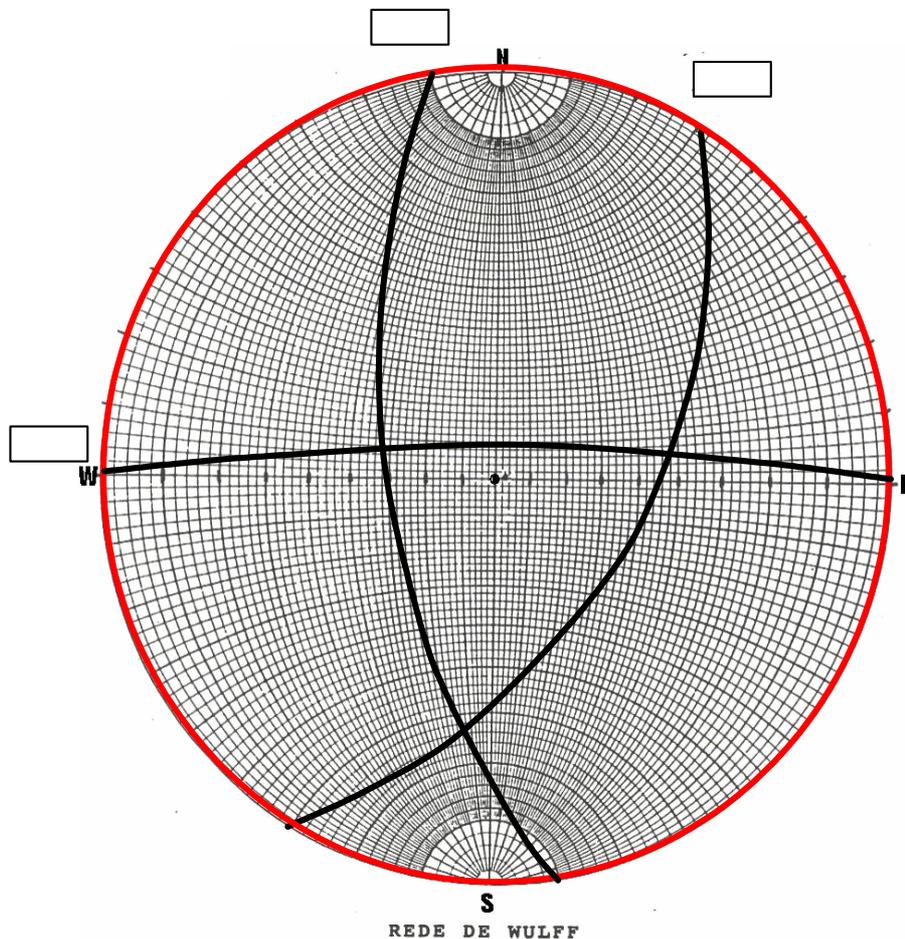
a) Identifique, na Figura abaixo, as projecções estereográficas correspondentes a D_1 e D_2 e à falha F .

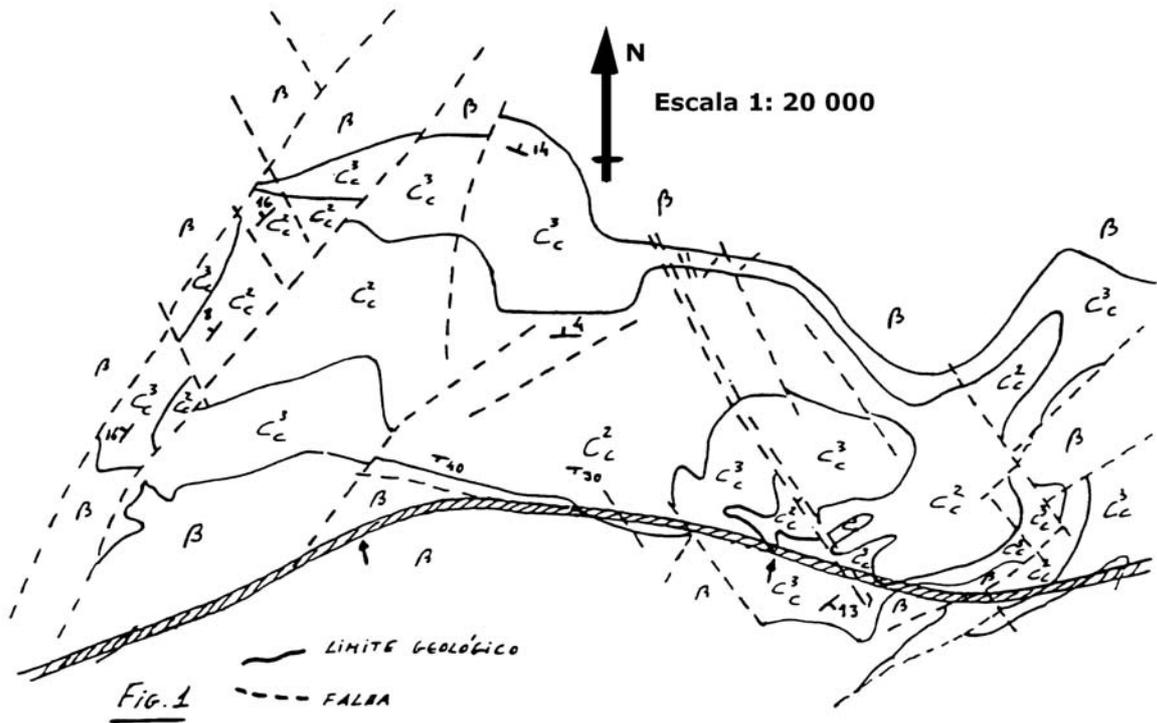
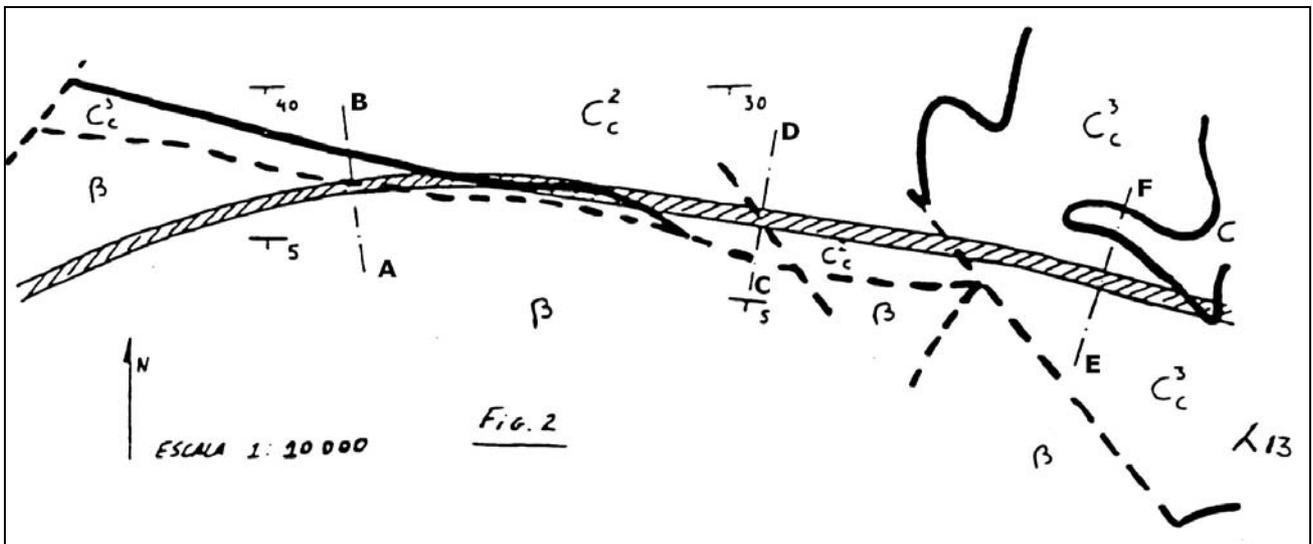
b) Considerando a análise geométrica (com recurso à projecção estereográfica) da estabilidade de taludes e tendo em conta a informação disponível na FIG. 1, na FIG. 2 e na Tabela 1, analise cada uma das secções (AB, CD, EF) assinaladas na rodovia, referentes a uma estrada de intenso tráfego urbano na zona de Monsanto (Lisboa), escolhendo as melhores atitudes a dar aos taludes.
