ANÁLISE DA ESTABILIDADE DE UM TALUDE DE ESCAVAÇÃO SITO NOS TERRENOS DO HOTEL ESTORIL - SOL, EM CASCAIS

ESTORIL-SOL HOTEL SLOPE STABILITY ANALYSIS

RESUMO

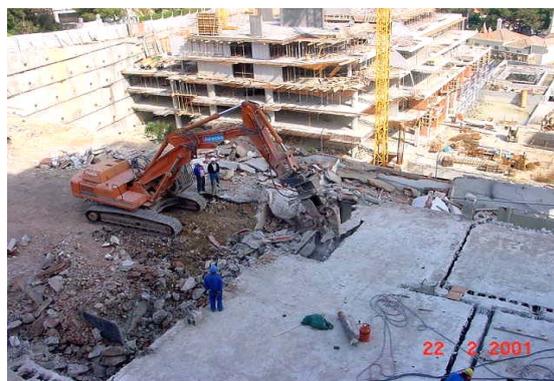
Figura 5 – Aspecto da demolição dos anexos e da construção contígua ao local.

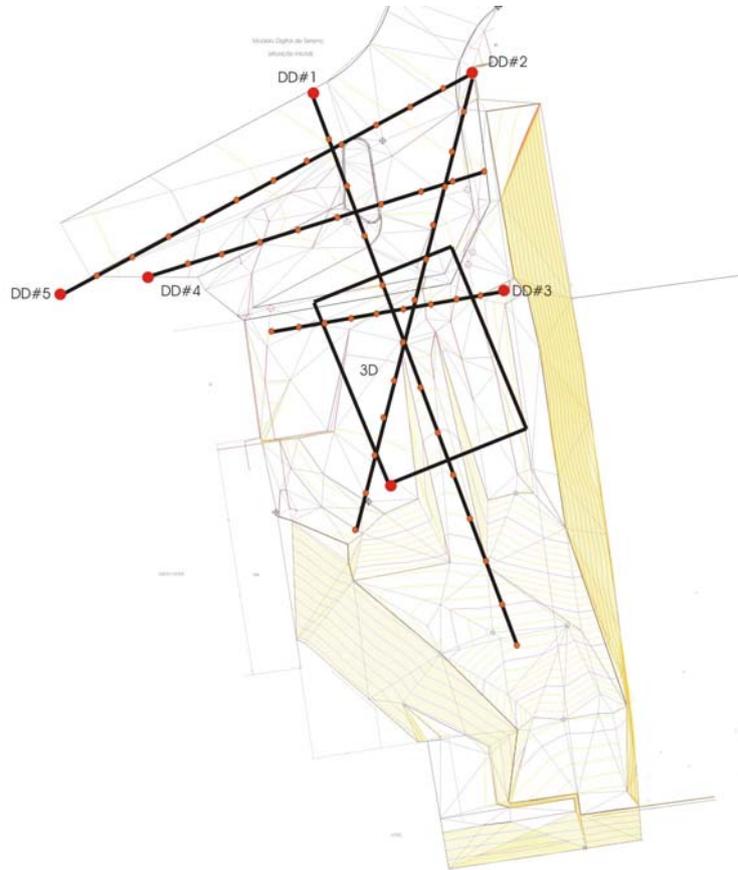
Figura 12 – Localização dos perfis geoelectricos.

Foram assim efectuados 5 perfis, tendo-se definido, portanto, 5 pseudo-secções de resistividade eléctrica, que colocaram em evidência a estrutura do maciço, a presença de descontinuidades e de corpos muito contrastantes em termos de resistividade eléctrica. Por outro lado, detectou-se uma inclinação, pontual, dos estratos da ordem dos 20°, na proximidade de formações muito resistivas.

Efectuou-se, também, a título experimental um levantamento 3D, utilizando-se um dispositivo polo-polo, numa área de 300 m². As fatias horizontais do cubo 3D mostram a existência, à superfície, de uma formação condutora seguida de uma formação resistiva entre os 3 e os 5 metros. A profundidades superiores o terreno evolui para resistividades gradualmente mais baixas até aos 23 metros. Na figura seguinte apresenta-se a localização dos perfis geoelectricos realizados.

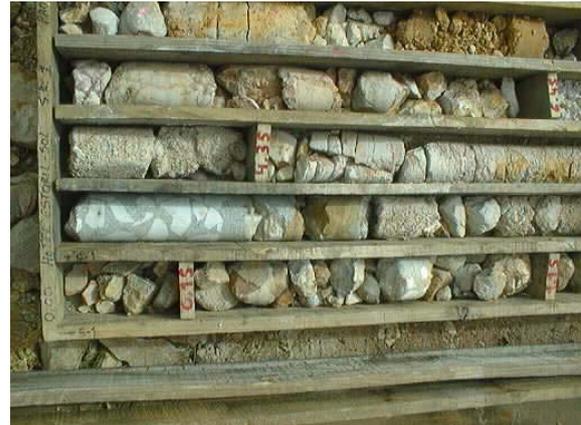
Figura 15 – Aspecto da amostragem de uma das sondagens efectuadas.

A análise macroscópica da amostragem obtida (Figura 15) permitiu identificar os diversos horizontes e enquadrá-los do ponto de vista litoestratigráfico, bem como, determinar alguns índices como sejam: a *percentagem de recuperação (%)*, o *"Rock Quality Designation" (RQD)*, o estado de fracturação (F) e de alteração.

Como se pode verificar pela análise do quadro anterior, as sondagens realizadas atravessaram um maciço muito fracturado e alterado, de onde resultaram valores de RQD muito baixos a nulos; constata-se, também, que a percentagem de recuperação medida é muito variável e típica de um maciço rochoso de qualidade fraca a média.
