ESTABILIZAÇÃO DE UM TALUDE NA EN 338.

SLOPE STABILIZATION ON NATIONAL ROAD EN 338

Cardoso, Ana, *EP – Estradas de Portugal, E.P.E., Coimbra, Portugal,*
ana.cardoso@estradasdeportugal.pt

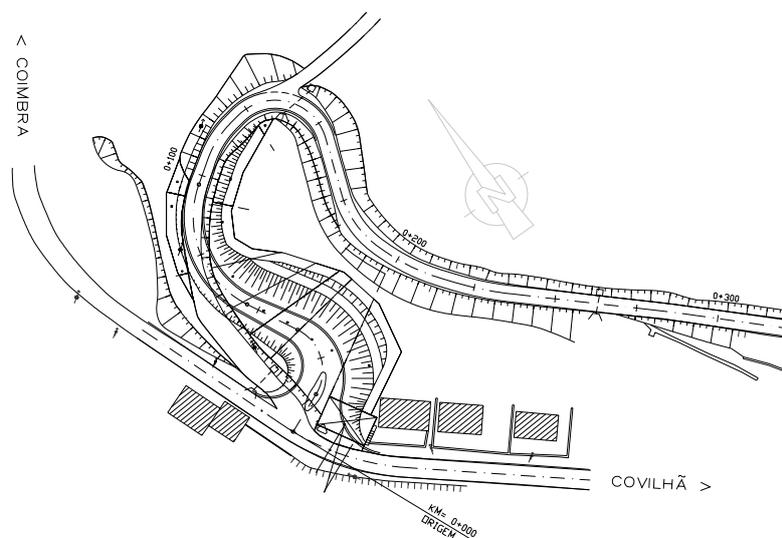
O trecho de estrada em causa apresenta um declive longitudinal de 11% e características geométricas de um lacete imperfeito com os alinhamentos superior e inferior desnivelados de cerca de 20 metros. Na figura 1 apresenta-se a planta do traçado onde se evidencia a proximidade da escavação efectuada no alinhamento inferior do lacete com o aterro da plataforma superior.

Figura 1- Planta do traçado em lacete imperfeito
