ESTABILIZAÇÃO DE TALUDES, PROTECÇÃO À QUEDA DE BLOCOS E ACÇÕES PREVENTIVAS À EROSÃO NA PEDREIRA ITALIANA

SLOPE STABILIZATION, ROCKFALL PROTECTION AND EROSION PREVENTIVE ACTIONS, APPLIED IN PEDREIRA ITALIANA

Xavier, Baldomiro, *Teixeira Duarte, Oeiras, Portugal, bx@tduarte.pt*
Pina, João, *Teixeira Duarte, Oeiras, Portugal, jsp@tduarte.pt*

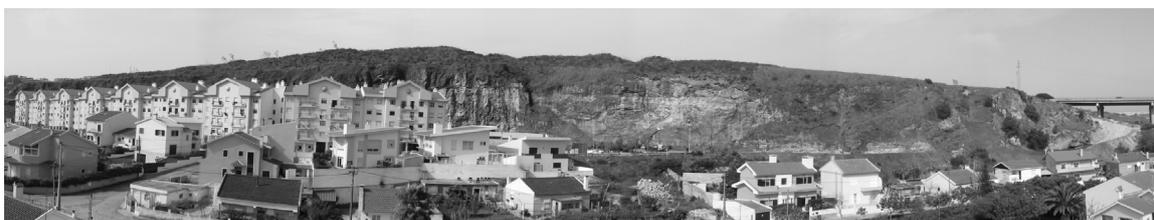
Figura 2 –Fotografia panorâmica da zona de intervenção: à esquerda localizam-se os blocos de edifícios próximos às escarpas, à direita as moradias na base de taludes.

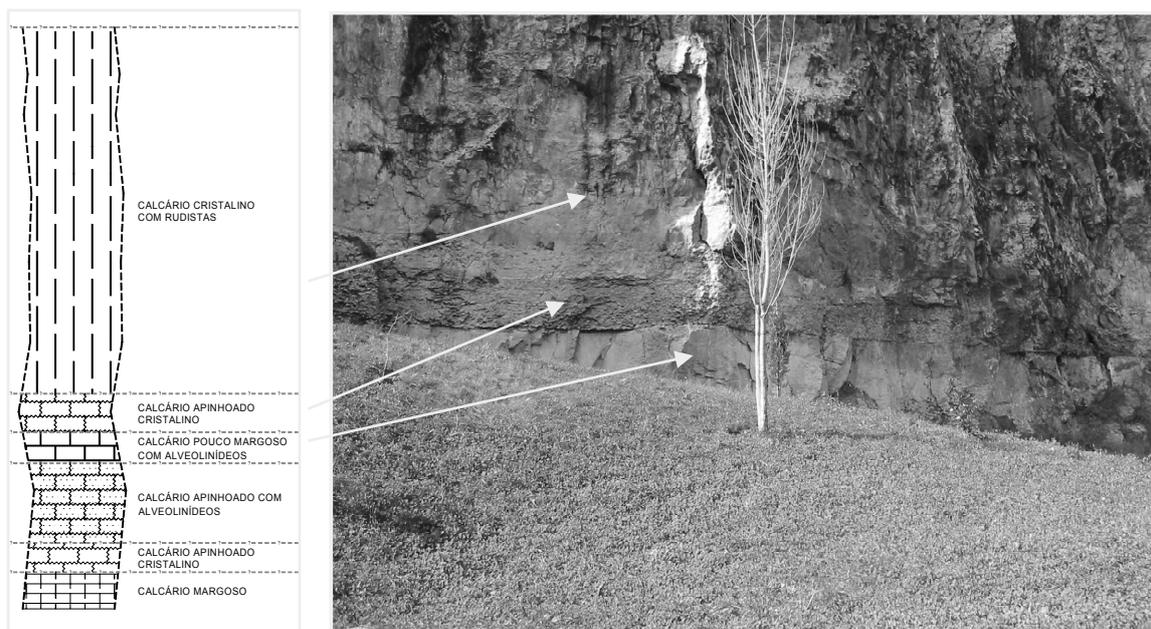
As formações calcárias são essencialmente caracterizadas pela ocorrência de calcários cristalizados com rudistas (termo comercial - calcário de lioz) com espessura de cerca de 20 m, que se apresentam mais fracturados no topo. Subjacente a esta camada, desenvolve-se uma formação de calcário apinhado (calcário muito fracturado) que é intersectado por uma formação de calcário pouco margoso com alveolinídeos (termo comercial - vidraço branco). Estas formações assentam sobre calcários margosos (Figura 3).

Figura 3 - perfil geológico nos calcários

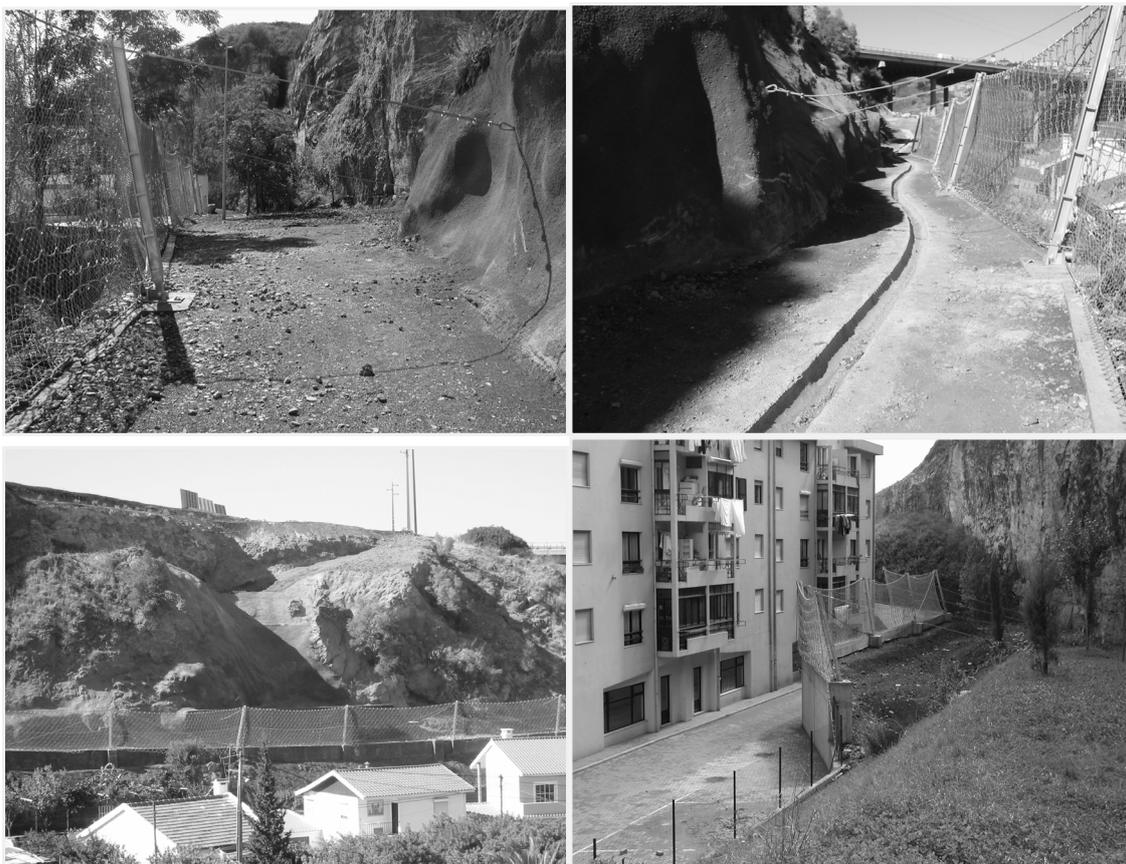
Figura 12 - Aspecto final e enquadramento ambiental da intervenção

De forma a melhorar o enquadramento ambiental da intervenção, principalmente no que se refere ao impacto dos elementos de betão armado, foi realizado um acabamento paisagístico das superfícies estruturais mais expostas por intermédio da aplicação, por projecção, de pigmentos naturais sobre betão fresco, conferindo deste modo um aspecto idêntico ao das formações locais (Figura 12).
