ESTABILIZAÇÃO DE TALUDES E CONSOLIDAÇÃO DAS FUNDAÇÕES DA NOVA PONTE SOBRE O RIO DÃO

SLOPE STABILISATION AND FOUNDATION CONSOLIDATION OF THE NEW BRIDGE ACROSS THE DÃO RIVER

Sousa Cruz, Jorge, *Lisconcebe - Consultadoria de Projectos de Engenharia, S.A., Lisboa, Portugal, lisconcebe@mail.telepac.pt*

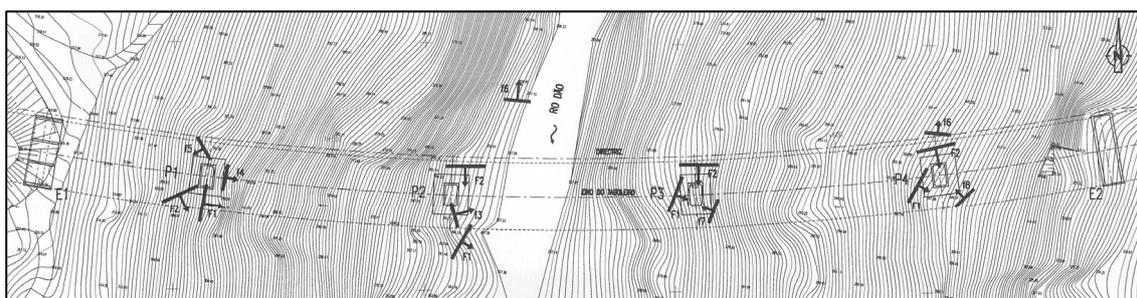
Figura 1 - Implantação e sistemas de descontinuidades principais das vertentes (medidos em cada um dos pilares de fundação)

Na Figura 1 apresenta-se uma planta, com a implantação da obra onde constam os principais sistemas de descontinuidades das vertentes, medidos em cada um dos pilares de fundação, que a seguir se referem.

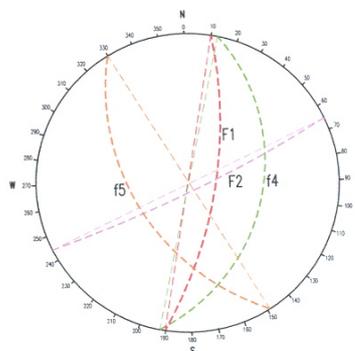
Figura 2 - Pilar P1. Projecções estereográficas dos principais sistemas de descontinuidades

- F1 (Sistema do Dão, em grande parte constituído por falhas) - N10°E, 75°ESE
- F2 (Sistema de Fagilde, em grande parte constituído por falhas) - N65°E, 85° SSE
- f4 (Sistema de descompressão da vertente direita, essencialmente constituído por diaclases) - N12°E, 50°ESE
- f5 (Sistema de falhas conjugadas de F1, do qual se afasta 35 a 40°) - N25/30°W, 60°WSW

Na Figura 2 representam-se os levantamentos das descontinuidades identificadas, para facilitar as considerações que se seguem.

Sistema	Direcção	Inclinação
F1 (Dão)	N10°E	75°ESE
F2 (Fagilde)	N65°E	85°SSE
f4	N12°E	50°ESE
f5	N30°W	60°WSW

Os sistemas de fracturas que potencialmente afectam a estabilidade da escavação e da fundação do pilar P1 são F1, F2 e f4.

Da conjugação dos sistemas F2 e f4 não foi possível antever mecanismos de rotura em cunha, dadas as atitudes em causa.

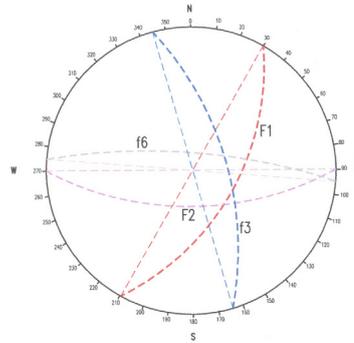
Figura 5 - Pilar P2. Projecções estereográficas dos principais sistemas de descontinuidades

Apresentam-se na Figura 5 as projecções estereográficas dos principais sistemas de descontinuidades observadas nas superfícies de escavação deste pilar.

Deve salientar-se que as descontinuidades do sistema f3 são pouco aparentes na superfície da vertente, facto esse que reforçou a necessidade do exame cuidadoso das escavações após a remoção dos blocos desprendidos.

Sistema	Direcção	Inclinação
F1 (Dão)	N30°E	65°ESE
F2 (Fagilde)	E-W	70°S
f3	N15°W	70°ENE
f6	N85°W	80°N

Além destes dois sistemas de descontinuidades, identificaram-se também descontinuidades do sistema F1, com atitude N20/30°E, 65°ESE e conjugadas do sistema F2 (sistema f6) com atitude N85°W a E-W, 80°N, mas sem papel activo aparente.

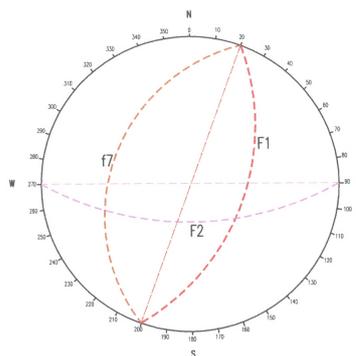
Figura 7 - Pilar P3. Projecções estereográficas dos principais sistemas de discontinuidades

O diaclasamento responsável por algum desse risco no talude de escavação era o pertencente ao sistema f7 (sistema de descompressão da vertente esquerda) com atitude N20°E, e inclinação de 45° no sentido da vertente (NW) - Figura 6. Eram pois, os blocos que resultavam do cruzamento de f7 com o sistema de Fagilde (F2), que deviam necessitar de estabilização.

Na figura 7 apresentam-se as projecções estereográficas dos principais sistemas de descontinuidades do maciço observadas nas superfícies de escavação deste pilar.

Sistema	Direcção	Inclinação
F1 (Dão)	N20°E	60°ESE
F2 (Fagilde)	E-W	68°S
f7	N20°E	45°WNW

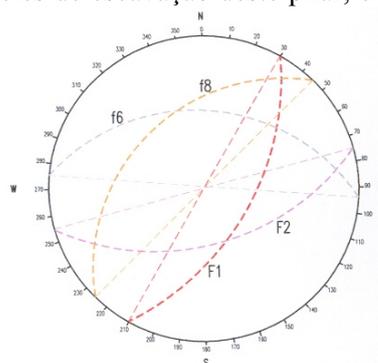
Figura 8 - Pilar P4. Projecções estereográficas dos principais sistemas de discontinuidades

Apresenta-se na Figura 8 as projecções estereográficas dos principais sistemas de discontinuidades do maciço, observadas nas superfícies de escavação deste pilar, e na Figura 9 uma vista dos taludes escavados na vertente.

Sistema	Direcção	Inclinação
F1 (Dão)	N30°E	65°SE
F2 (Fagilde)	N75°E	60°S
f6	N85°W	48°N
f8	N45°E	48°WNW
