# MONITORIZAÇÃO DO COMPORTAMENTO DUM MURO DE GABIÕES COM 13M DE ALTURA

## BEHAVIOUR MONITORIZATION OF A 13M HIGH GABIONS WALL

Matos e Silva, José, *GAPRES, S.A., Prof. do ISEL, Lisboa, Portugal, msilva@gapres.pt*  
Portugal, João, *LNEC, Prof. do ISEL, Lisboa, Portugal, portugal@lnec.pt*  
Graça, Henrique, *DATAGEO, Lda., Lisboa, Portugal, datageo.geral@clix.pt*

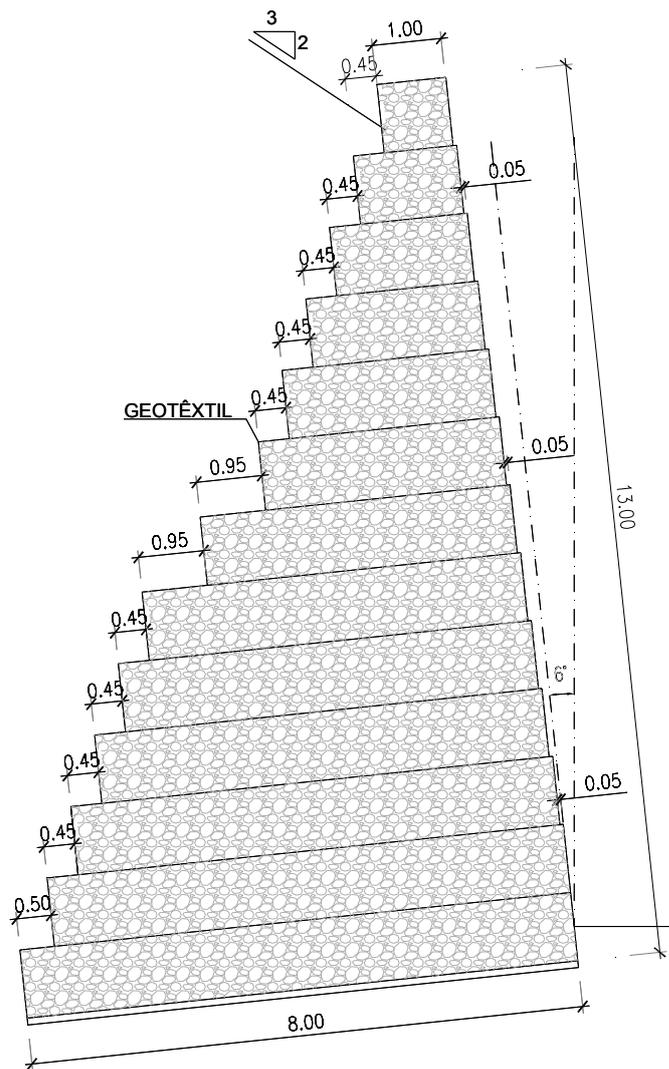
Fig. Nº 1 – Corte transversal da secção de maior altura

Juntam-se, também, duas figuras. Na Fig.nº 1 mostra-se o corte transversal da secção de maior altura do muro. Na Fig. Nº 2 apresenta-se um gráfico com os deslocamentos horizontais medidos nessa secção de maior altura.
