PROJECTO E ASSESSORIA TÉCNICA ÀS OBRAS GEOTÉCNICAS DO ALDEAMENTO TURÍSTICO CABO GIRÃO LOCALIZADO NA ILHA DA MADEIRA

PROJECT AND TECHNICAL ASSISTANCE TO THE GEOTECHNICAL SUPPORT STRUCTURES OF TOURIST RESORT CABO GIRÃO IN MADEIRA ISLAND

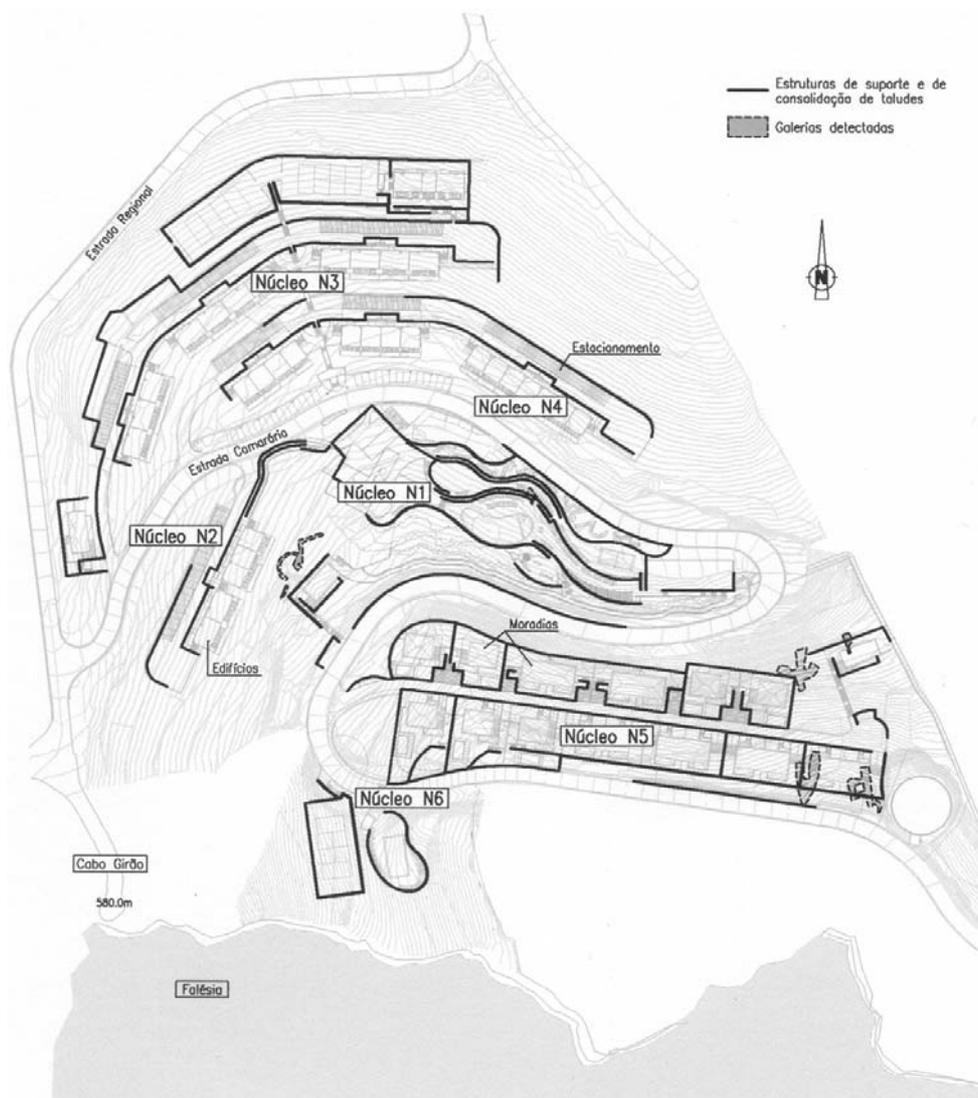
Figura 1 - Planta do Aldeamento Turístico Cabo Girão

O Aldeamento Turístico Cabo Girão, com cerca de 65000 m² de área total, localiza-se na zona do Cabo Girão, no concelho de Câmara de Lobos, na Ilha da Madeira, cerca da cota 580 m e é constituído por um núcleo de serviços comuns (núcleo N1), quatro núcleos essencialmente destinados à habitação (núcleos N2 a N5) e um espaço de lazer (núcleo N6) (Figura 1).

sendo o núcleo N2, implantado a Oeste, constituído por cinco edifícios, o núcleo N3, localizado a Norte, por vinte e um edifícios e o núcleo N4, situado a Este, por um bloco de sete edifícios, todos eles com três pisos. O núcleo N5 é constituído por vinte e uma moradias com dois pisos, sendo seis delas geminadas, e situa-se na parte mais a Sul do empreendimento. O núcleo N6 define uma zona de lazer com piscina e court de ténis e localiza-se na extremidade Oeste do núcleo N5 (Figura 1).

Com efeito, foram construídas um total de 40 estruturas de suporte e de consolidação de taludes de escavação, com um desenvolvimento total de cerca de 3200 m (Figuras 1 e 2), ou seja, cerca de duas vezes superior ao comprimento dos arruamentos definidos no interior do aldeamento, tendo sido necessário conceber um conjunto importante de diferentes soluções, nomeadamente de muros de gravidade e semi-gravidade em betão ciclópico, de muros em betão armado, de paredes pregadas e de taludes pregados. Salienta-se que para uma obra deste tipo, a influência

Destaca-se pela sua importância e grandeza, a galeria de armazenamento de água detectada a Sul do empreendimento, junto ao reservatório existente, localizada sobre um muro de suporte e uma moradia a construir, com forma geométrica tipo “H” (Figura 1). De modo a permitir futuras visitas da galeria detectada foi analisada a possibilidade do seu reforço, tendo como premissa a necessidade de manter inalterada a definição estabelecida para o núcleo N5.

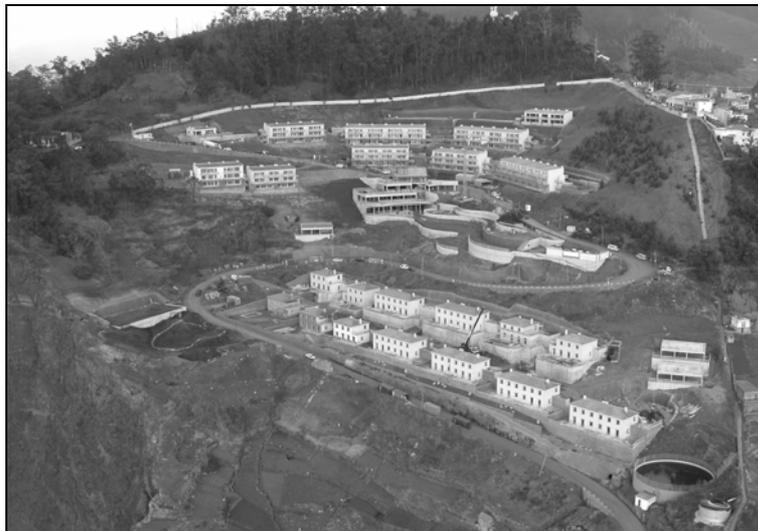
Figura 2 – Vista aérea do Aldeamento Turístico Cabo Girão (Janeiro 2006)

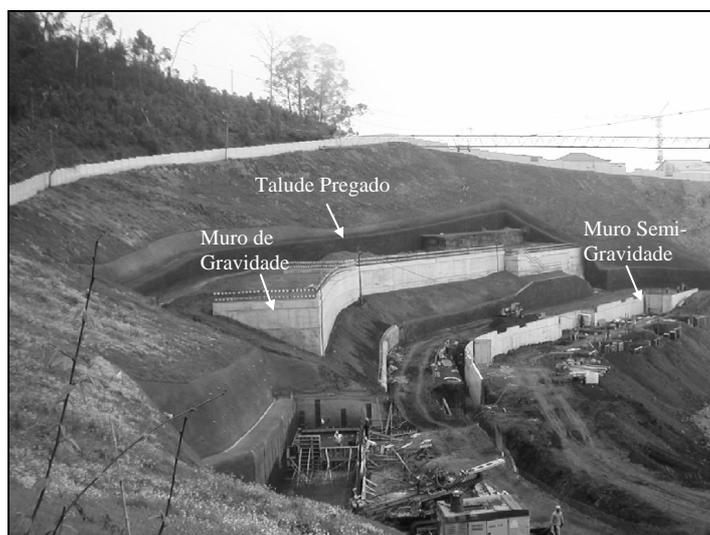
Figura 3 – (a) Vista geral do topo do núcleo N3; (b) Corte transversal de projecto do núcleo N3

A necessidade de criar plataformas numa encosta muito inclinada para inserir as habitações, os espaços de lazer e os arruamentos (Figura 3) obrigou a que na fase de projecto fosse despendida particular atenção à implantação dessas estruturas, quer em planimetria, quer em altimetria, de modo a garantir a sua harmoniosa integração na encosta. De facto, só através de uma estreita interacção entre a equipa de projectistas, particularmente a responsável pelo projecto geotécnico, e o gabinete de arquitectura, responsável pelo layout do empreendimento, foi possível otimizar as quantidades de trabalho associadas à realização da movimentação de terras e da execução das estruturas de suporte, viabilizando, deste modo, economicamente a concretização do projecto de construção do Aldeamento Turístico Cabo Girão [2] [3].

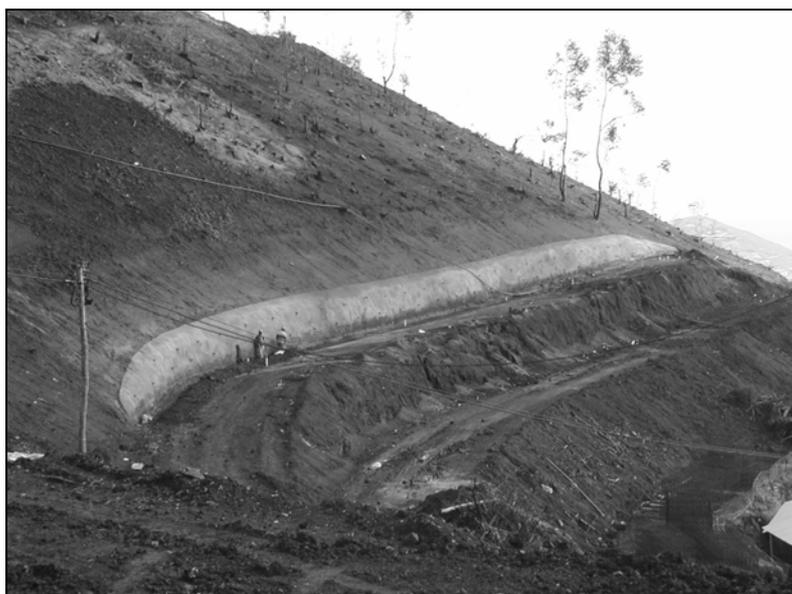
Figura 4 – Vista da parte superior do talude localizado no tardoz do núcleo N4

- rotação dos alinhamentos previstos para alguns arruamentos e blocos adjacentes, para uma direcção paralela à das curvas de nível do terreno, resultando em soluções bem integradas e económicas, recorrendo a estruturas de suporte de pequena altura, com particular importância nos núcleos N3 e N4 (Figura 4).

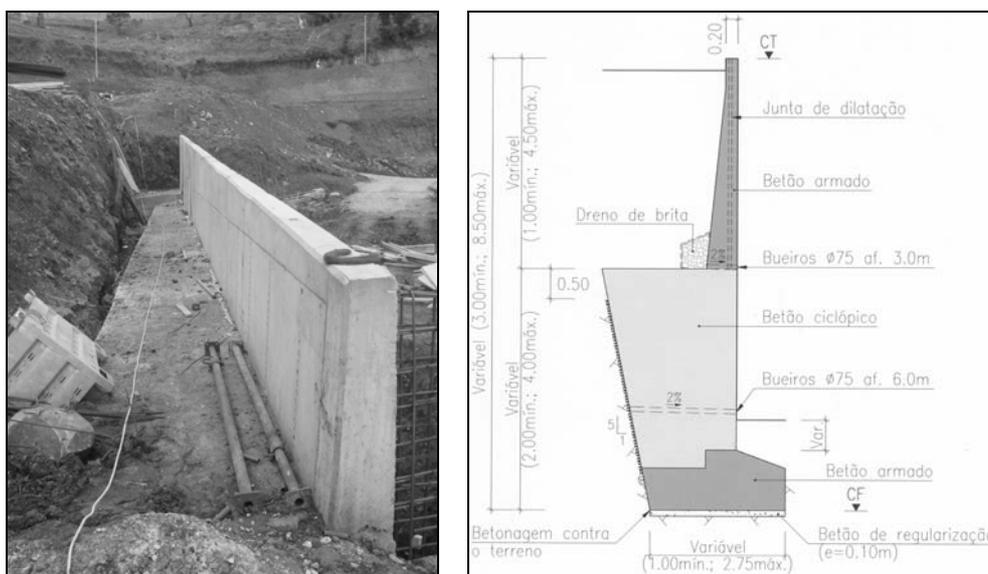
Figura 5 – Estrutura de suporte com secção tipo semi-gravidade

Assim, no caso em que os aterros a executar para criação das plataformas dos edifícios ou dos arruamentos apresentavam, numa extensão significativa, altura superior a cerca de 4,5 m, previu-se a execução de estruturas de suporte do tipo muro de gravidade em betão ciclópico ou do tipo muro de semi-gravidade. Nas situações de aterro com altura inferior a 5,5 m admitiu-se a execução de muros em betão armado, com uma secção tipo em “T” invertido. Previu-se que todos estes muros fossem fundados directamente no substrato. Refere-se que, de modo a tirar o máximo partido da resistência do terreno, se preconizou, sempre que possível, a adopção de muros do tipo semi-gravidade constituídos por uma parte inferior em betão ciclópico, betonada contra o terreno, e uma parte superior, correspondente à altura de aterro, constituída por uma consola em betão armado (Figura 5).

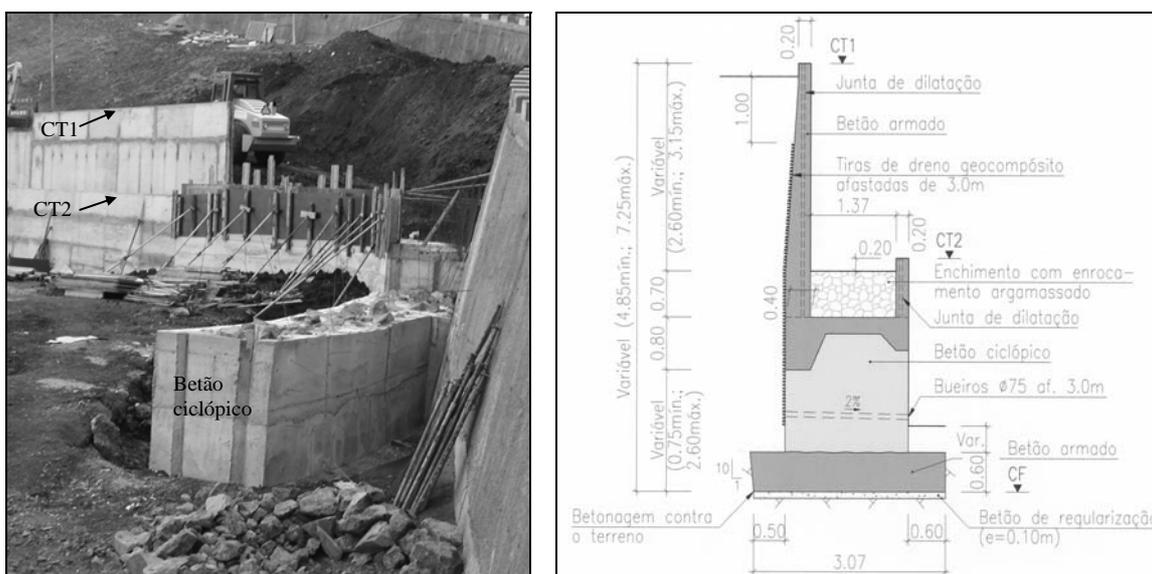
Figura 6 – Estrutura de suporte com secção tipo em “U”

Foram ainda definidas estruturas de suporte com secção tipo em “U” de modo a contemplar as situações em que se verificava a necessidade de garantir o desnível entre três plataformas a cotas distintas e a reduzida distância, inviabilizando a execução de dois muros paralelos. Assim, as secções definidas correspondem, em termos gerais, a duas consolas paralelas em betão armado fundadas num elemento de fundação comum, em betão armado ou betão ciclópico (Figura 6).

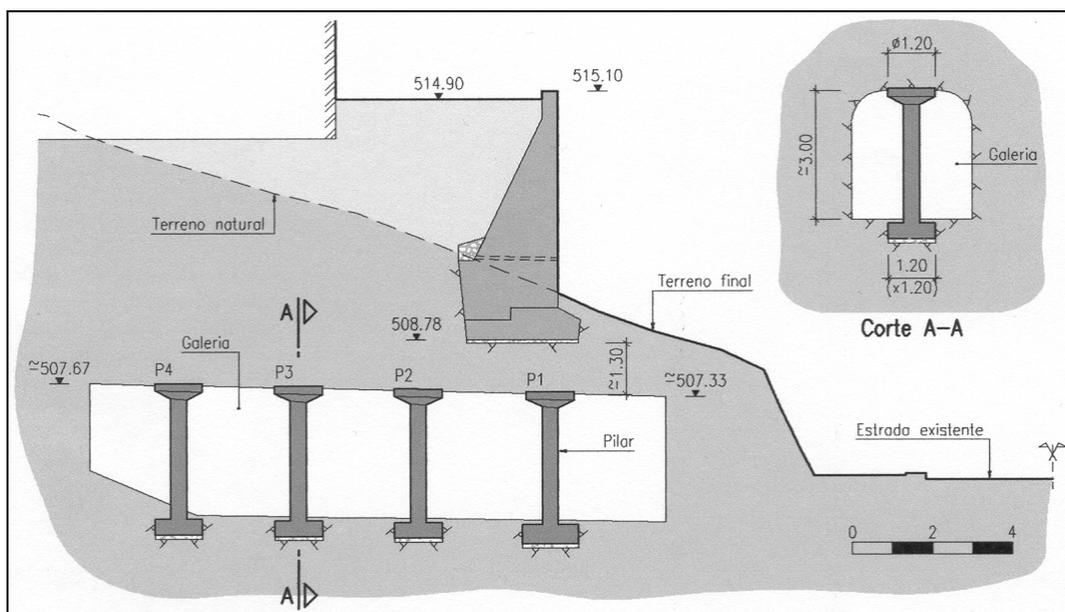
Figura 7 – (a) Solução preconizada para a galeria detectada no núcleo N5; (b) vista da galeria antes da execução dos pilares; (c) vista a partir da entrada da galeria após conclusão dos pilares

Assim, foi projectada e executada uma solução de pilares em betão armado para suportar a necessária altura de aterros a realizar para as plataformas das moradias, bem como para suportar o muro cuja fundação na zona da entrada da galeria detectada se encontrava com cerca de 1,30 m de recobrimento (Figura 7). Na zona Este da galeria, dada a proximidade desta com a sapata do muro foi ainda considerada a execução de 3 microestacas com perfis metálicos. Para a zona Oeste, onde o muro se encontrava sobre o alinhamento de uma das cavidades da galeria foi executado um enchimento em betão ciclópico do referido “corredor” da galeria, ao longo de toda a largura da secção do muro.
